PROCURADURÍA AMBIENTAL Y DEL ORDENAMIENTO  
TERRITORIAL DE LA CIUDAD DE MÉXICO

**PAOT-SAPBA-DEDPA-RPA-23-2023**

**ASUNTO: SE EMITE REPORTE TÉCNICO**

## REPORTE TÉCNICO

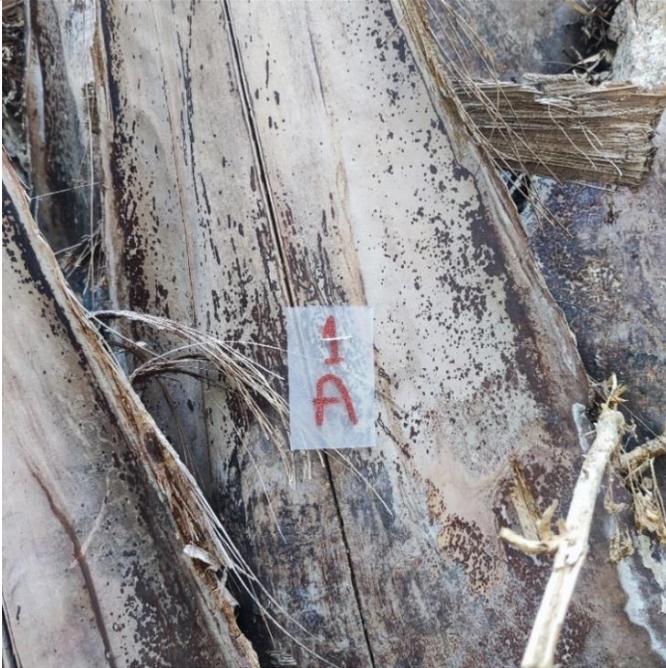
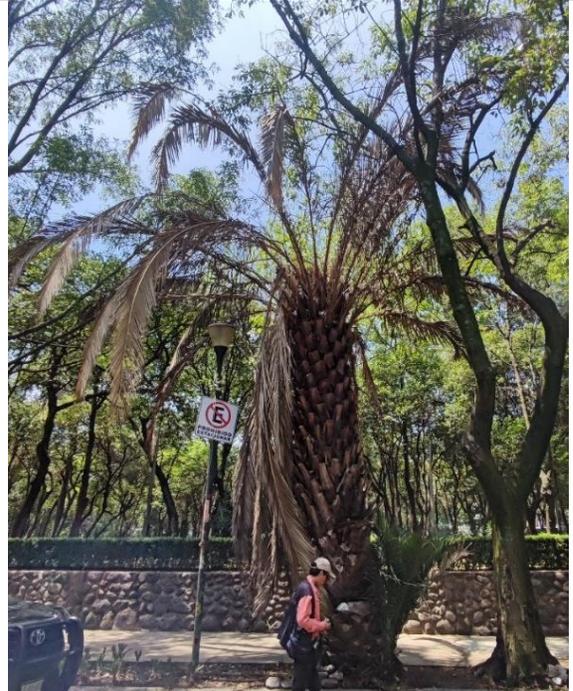
Fotografía 1. Palmera canaria / *Phoenix canariensis*.

| ID | Nombre común/ Especie | Altura (m) | Diámetro del tronco (cm) | Estructura | Condición | Muérdago | Riesgo | Acción de manejo | Coordenada X | Coordenada Y |
|---|--|---|---|---|---|---|---|---|---|---|
| 1 | Palmera canaria / <i>Phoenix canariensis</i> | 8 | 84 | Irrecuperable | Muerto | No presenta | Bajo | Derribo | 480716.8163 | 2139431.4452 |

Fotografía 1.1. Vista general del ejemplar número 1A.

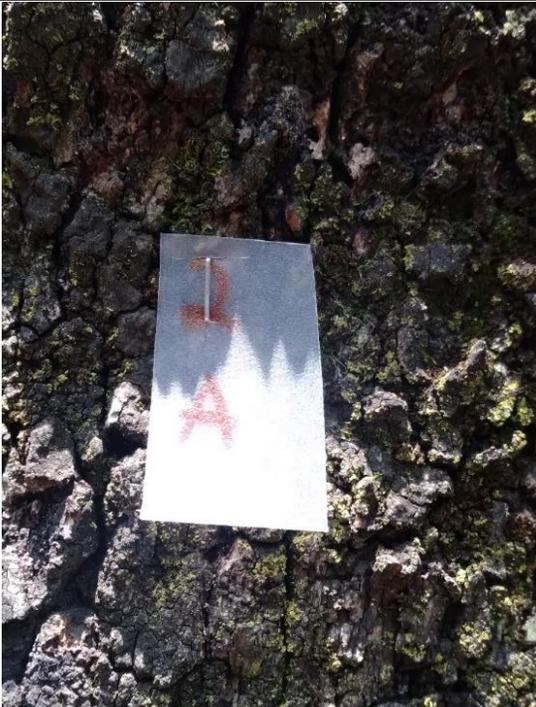
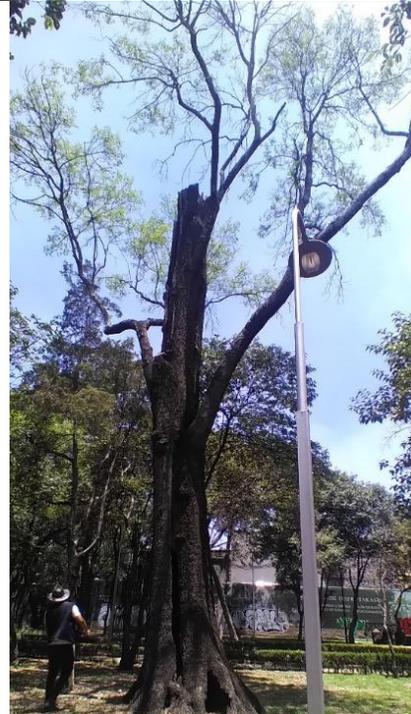
Fotografía 2. Fresno / *Fraxinus udhei*.

| ID | Nombre común/ Especie | Altura (m) | Diámetro del tronco (cm) | Estructura | Condición | Muérdago | Riesgo | Acción de manejo | Coordenada X | Coordenada Y |
|---|--|---|---|---|---|---|---|---|---|---|
| 2 | Fresno / <i>Fraxinus udhei</i> | 18 | 112 | Irrecuperable | Declinante severo | No presenta | Bajo | Derribo | 480717.5411 | 2139376.6811 |

Fotografía 2.1 Vista general del árbol número 2A.

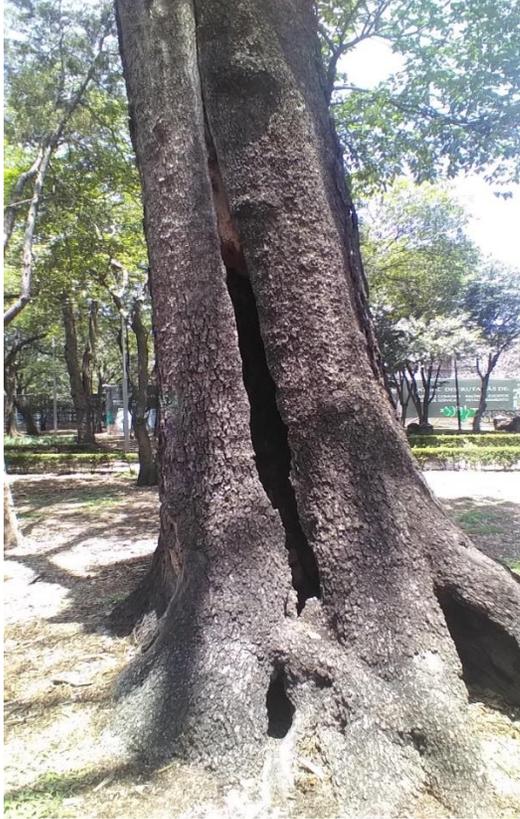
**Fotografía 2.2** Presencia de oquedad en el centro.

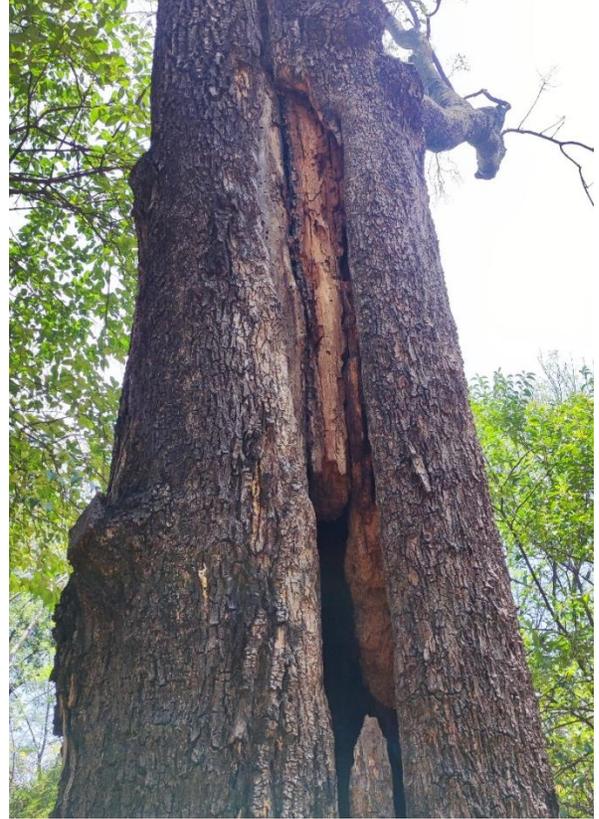
**Fotografía 2.3** Presencia del insecto barrenador y termita.

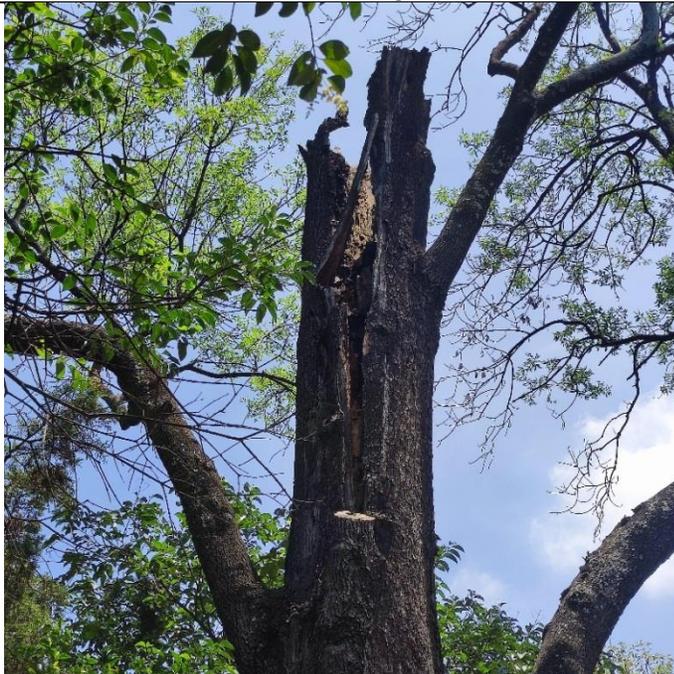
**Fotografía 2.4** Herida en el ápice.

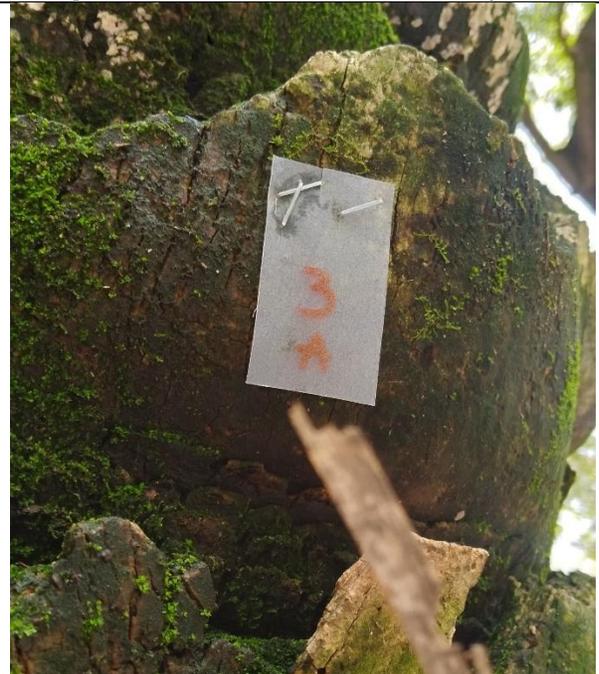
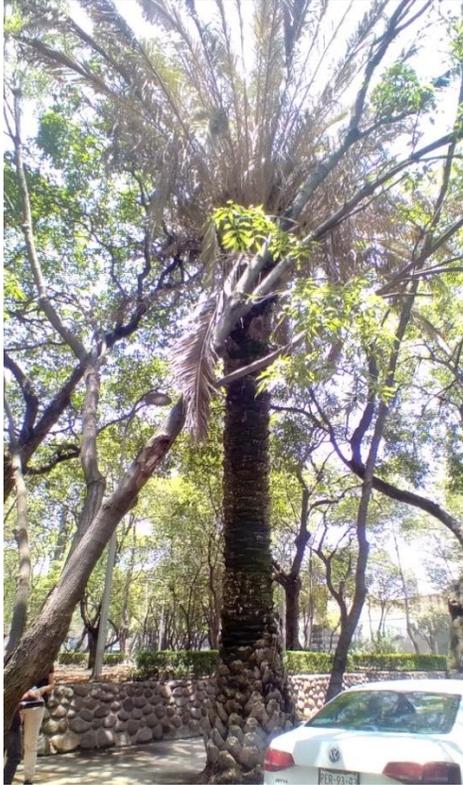
**Fotografía 3.** Palmera canaria / *Phoenix canariensis*.

| ID | Nombre común/ Especie | Altura (m) | Diámetro del tronco (cm) | Estructura | Condición | Muérdago | Riesgo | Acción de manejo | Coordenada X | Coordenada Y |
|---|--|---|---|---|---|---|---|---|---|---|
| 3 | Palmera canaria / <i>Phoenix canariensis</i> | 15 | 78 | Susceptible de mejora | Declinante incipiente | No presenta | Bajo | Poda de Limpieza | 480733.9576 | 2139434.3944 |

Fotografía 3.1 Vista general del ejemplar número 3A.

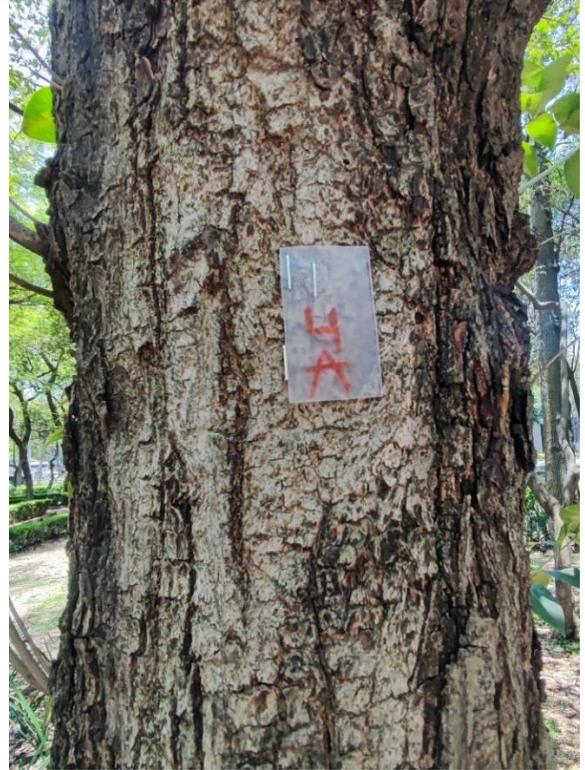
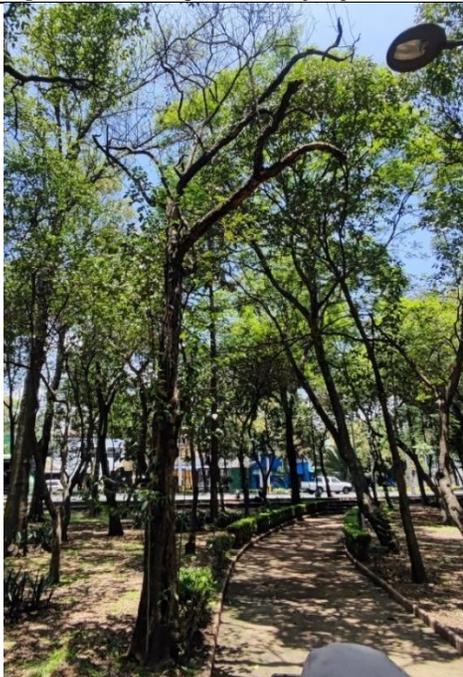
Fotografía 4. Trueno / *Ligustrum lucidum*.

| ID | Nombre común/ Especie | Altura (m) | Diámetro del tronco (cm) | Estructura | Condición | Muérdago | Riesgo | Acción de manejo | Coordenada X | Coordenada Y |
|---|--|---|---|---|---|---|---|---|---|---|
| 4 | Trueno / <i>Ligustrum lucidum</i> | 10 | 30 | Irrecuperable | Declinante severo | No presenta | Medio | Derribo | 480743.5886 | 2139371.2089 |

Fotografía 4.1 Vista general del árbol número 4A.

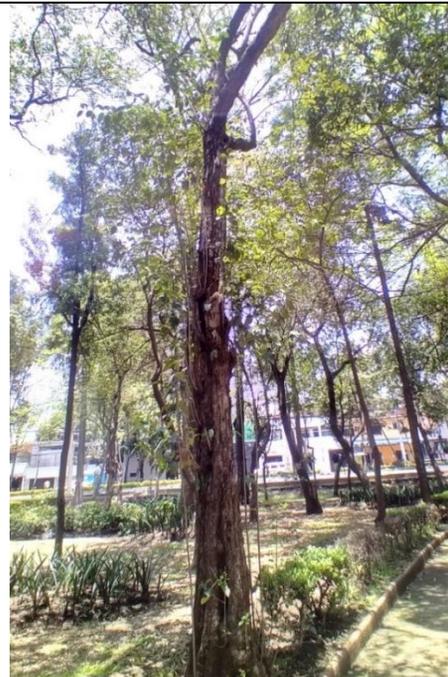
Fotografía 4.2 Rebrotos y presencia de barrenador.

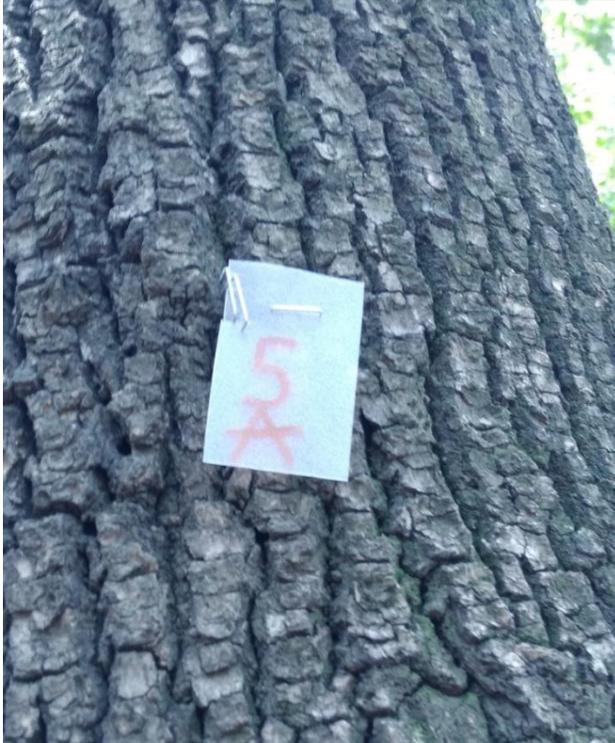
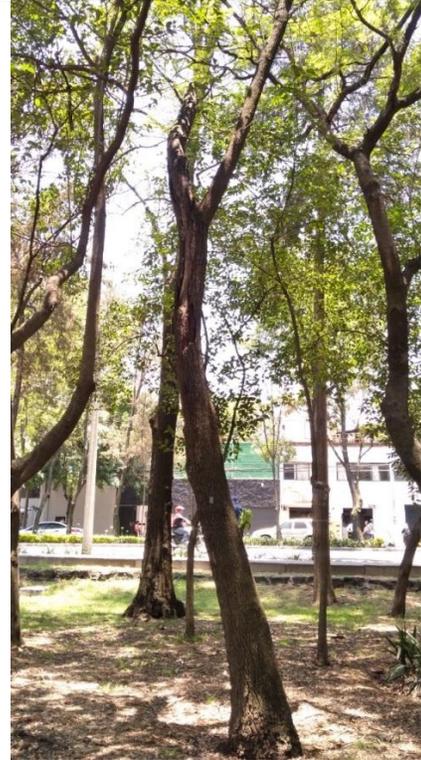
Fotografía 5. Fresno / *Fraxinus udhei*.

| ID | Nombre común/ Especie | Altura (m) | Diámetro del tronco (cm) | Estructura | Condición | Muérdago | Riesgo | Acción de manejo | Coordenada X | Coordenada Y |
|---|--|---|---|---|---|---|---|---|---|---|
| 5 | Fresno / <i>Fraxinus udhei</i> | 14 | 32 | Irrecuperable | Muerto | No presenta | Alto | Derribo | 480725.4940 | 2139358.0757 |

Fotografía 5.1 Vista general del árbol número 5A.

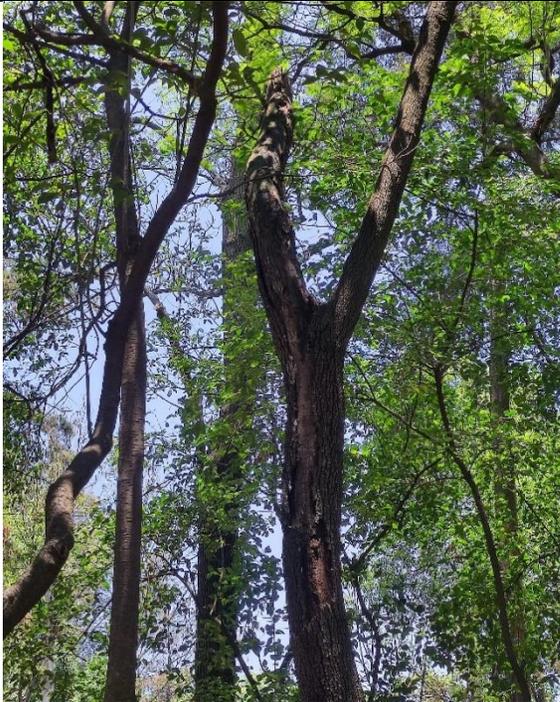
Fotografía 5.2 Corteza seca.

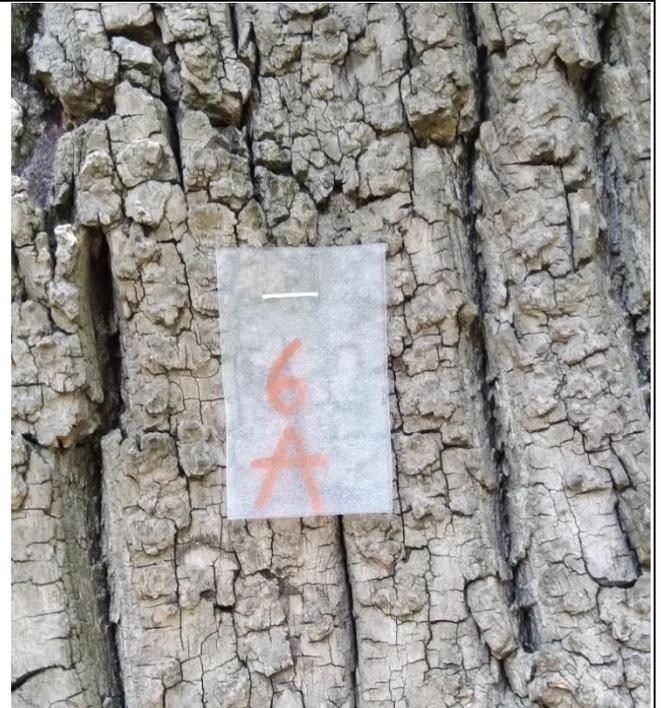
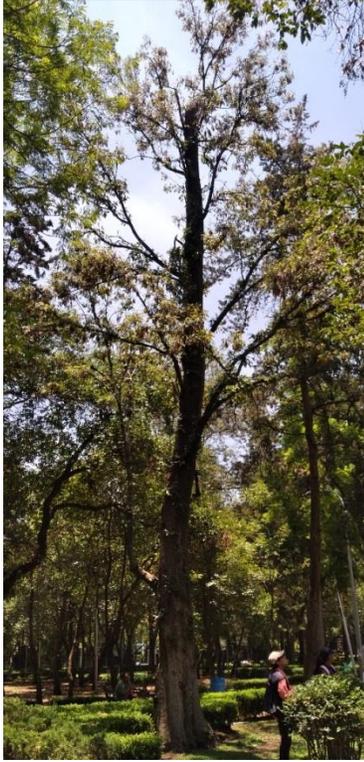
Fotografía 6. Fresno / *Fraxinus udhei*.

| ID | Nombre común/ Especie | Altura (m) | Diámetro del tronco (cm) | Estructura | Condición | Muérdago | Riesgo | Acción de manejo | Coordenada X | Coordenada Y |
|---|--|---|---|---|---|---|---|---|---|---|
| 6 | Fresno / <i>Fraxinus udhei</i> | 19 | 69 | Irrecuperable | Declinante severo | No presenta | Alto | Derribo | 480778.2458 | 2139356.9812 |

**Fotografía 6.1** Vista general del árbol número 6A.

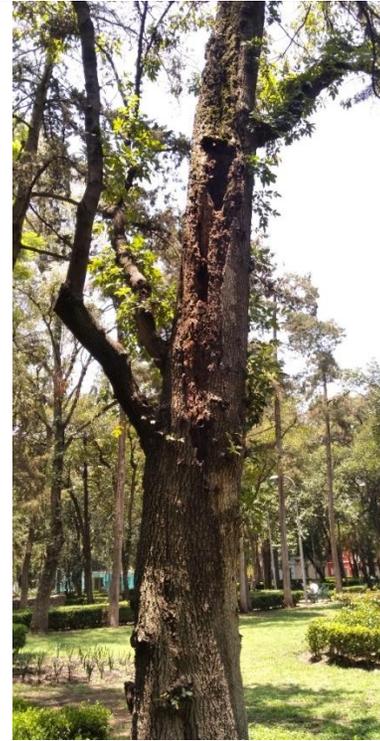
**Fotografía 6.2** Presencia del insecto barrenador y herida longitudinal.

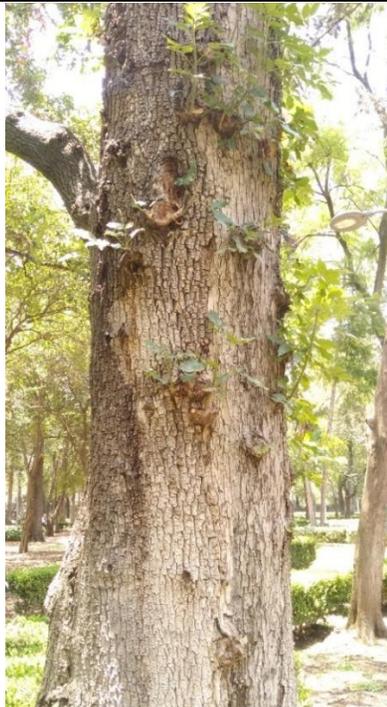
**Fotografía 6.3** Presencia de bacteria.

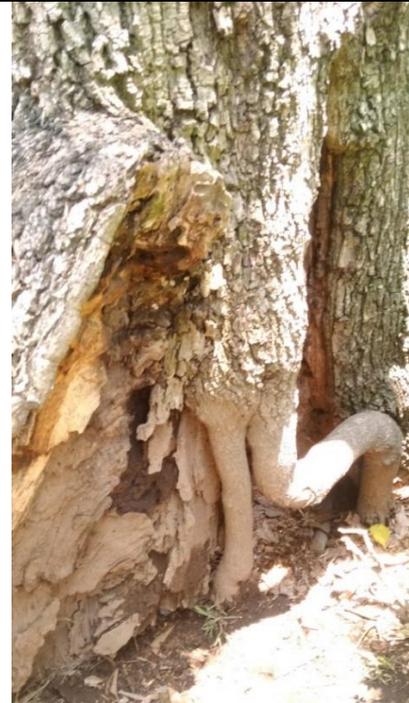
**Fotografía 6.4** Herida en la raíz.

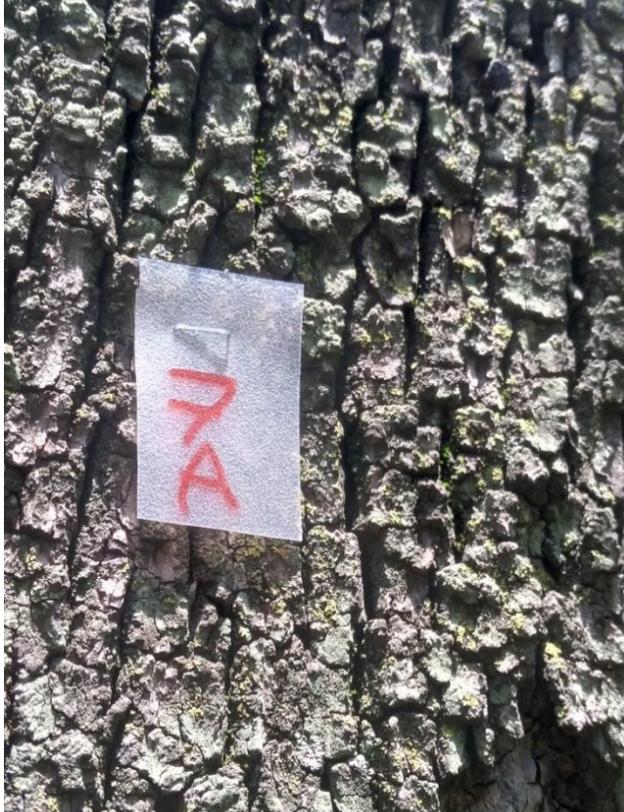
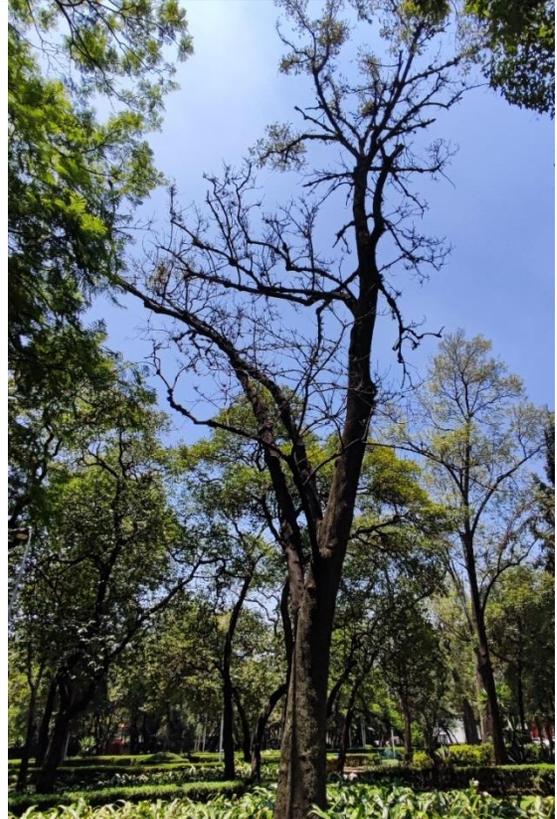
Fotografía 7. Fresno / *Fraxinus udhei*.

| ID | Nombre común/ Especie | Altura (m) | Diámetro del tronco (cm) | Estructura | Condición | Muérdago | Riesgo | Acción de manejo | Coordenada X | Coordenada Y |
|---|--|---|---|---|---|---|---|---|---|---|
| 7 | Fresno / <i>Fraxinus udhei</i> | 22 | 59 | Susceptible de mejora | Declinante incipiente | 75% | Bajo | Poda de Limpieza | 480804.2934 | 2139389.3036 |

Fotografía 7.1 Vista general del árbol número 7A.

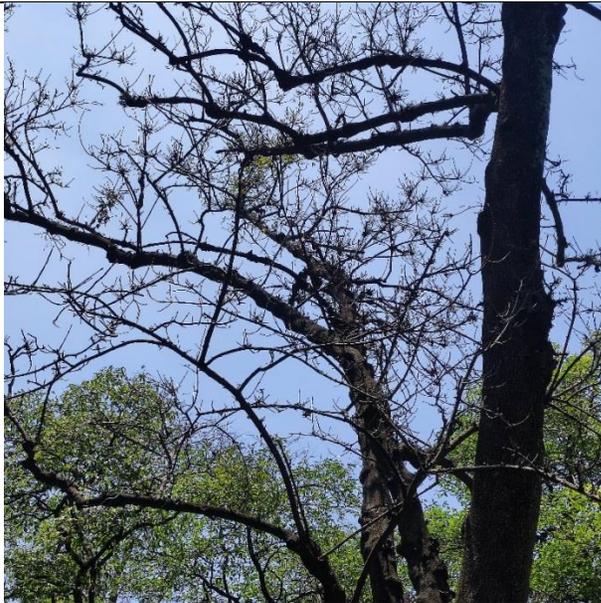
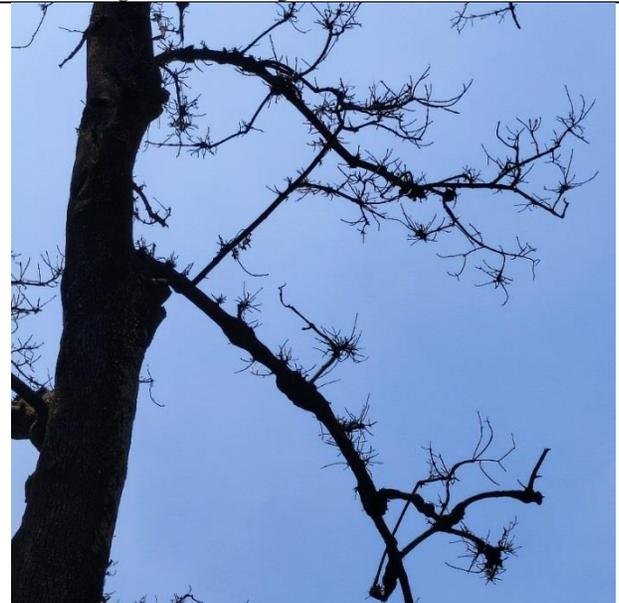
Fotografía 7.2 Presencia de los haustorios de muérdago.

Fotografía 7.3 Presencia de los haustorios de muérdago.

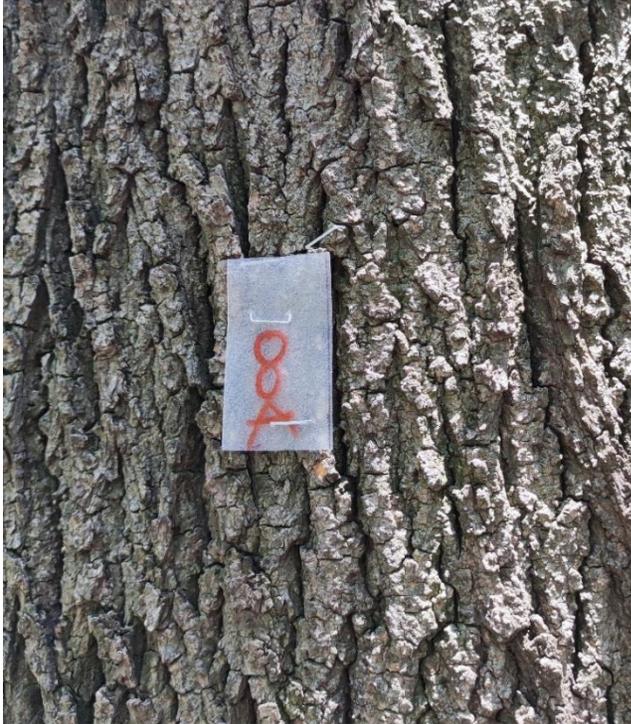
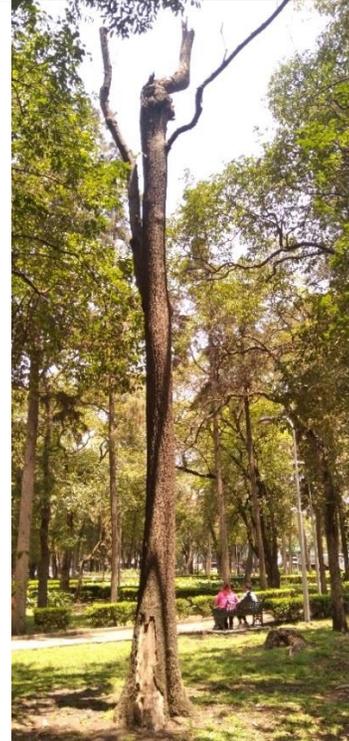
Fotografía 8. Fresno / *Fraxinus udhei*.

| ID | Nombre común/ Especie | Altura (m) | Diámetro del tronco (cm) | Estructura | Condición | Muérdago | Riesgo | Acción de manejo | Coordenada X | Coordenada Y |
|---|--|---|---|---|---|---|---|---|---|---|
| 8 | Fresno / <i>Fraxinus udhei</i> | 11 | 45 | Irrecuperable | Muerto | No presenta | Alto | Derribo | 480783.7909 | 2139415.7890 |

Fotografía 8.1 Vista general del árbol número 8A.

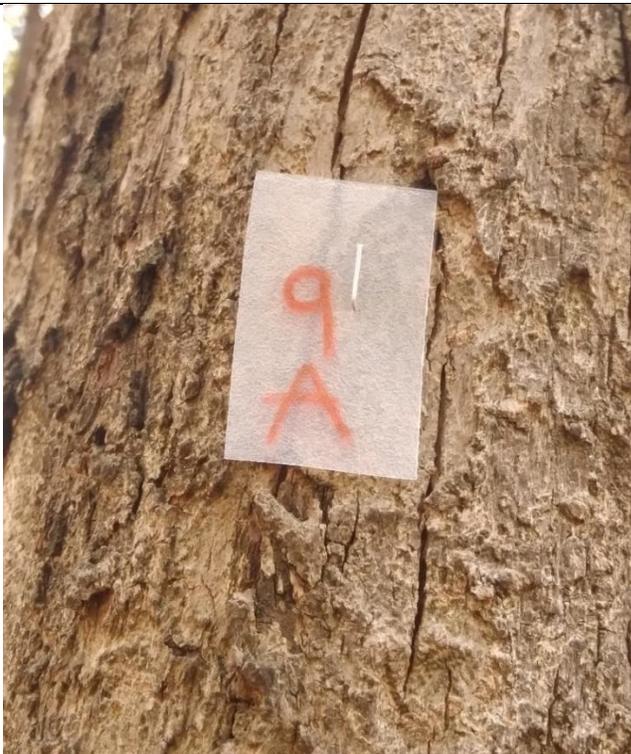
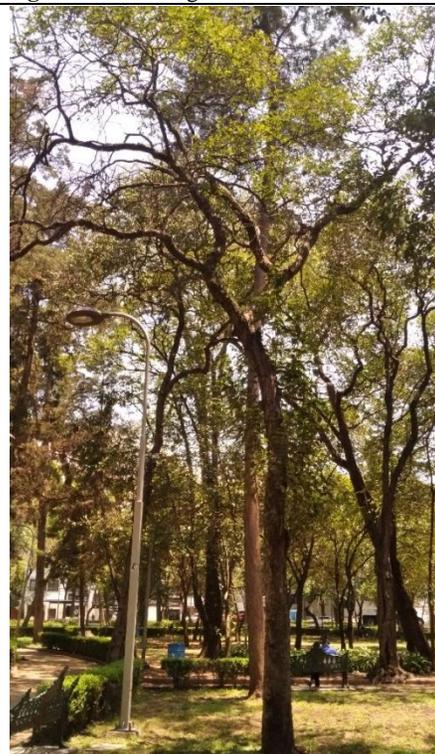
Fotografía 9. Trueno / *Ligustrum lucidum*.

| ID | Nombre común/ Especie | Altura (m) | Diámetro del tronco (cm) | Estructura | Condición | Muérdago | Riesgo | Acción de manejo | Coordenada X | Coordenada Y |
|---|--|---|---|---|---|---|---|---|---|---|
| 9 | Trueno / <i>Ligustrum lucidum</i> | 13 | 29 | Susceptible de mejora | Declinante incipiente | No presenta | Bajo | Poda de Limpieza | 480780.4347 | 2139406.0120 |

Fotografía 9.1 Vista general del árbol número 9A.

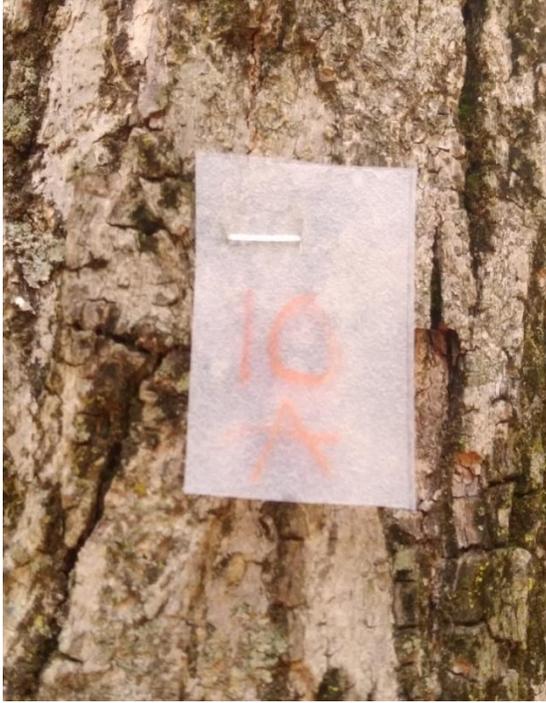
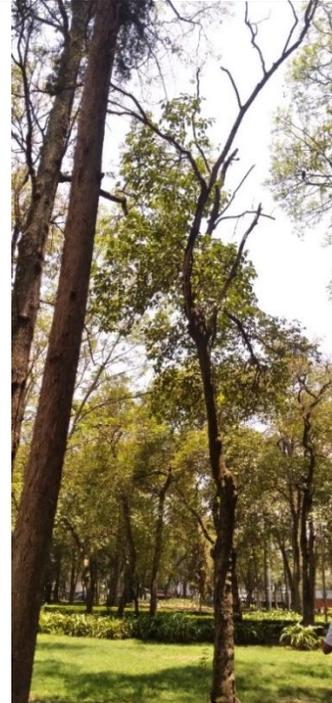
Fotografía 10. Trueno / *Ligustrum lucidum*.

| ID | Nombre común/ Especie | Altura (m) | Diámetro del tronco (cm) | Estructura | Condición | Muérdago | Riesgo | Acción de manejo | Coordenada X | Coordenada Y |
|---|--|---|---|---|---|---|---|---|---|---|
| 10 | Trueno / <i>Ligustrum lucidum</i> | 11 | 27 | Susceptible de mejora | Declinante incipiente | No presenta | No presenta | Poda de Limpieza | 480798.1645 | 2139410.9005 |

Fotografía 10.1 Vista general del árbol número 10A.

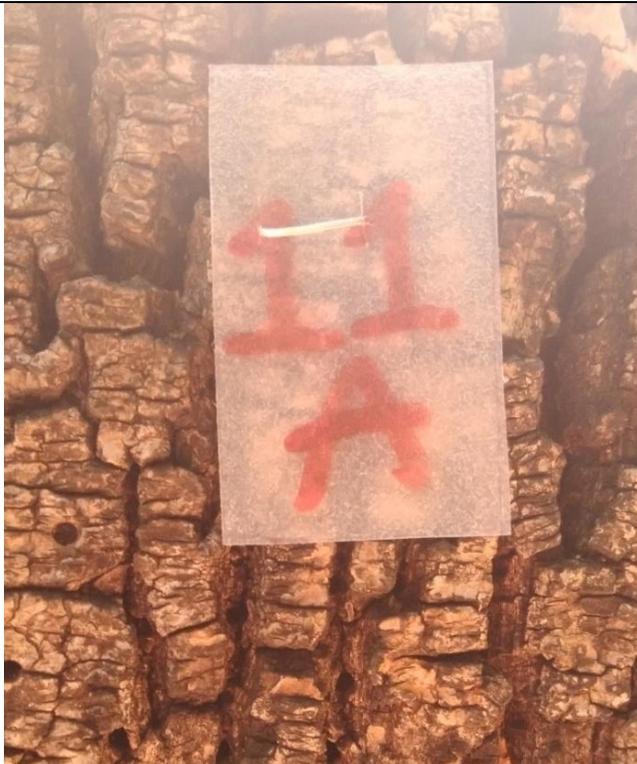
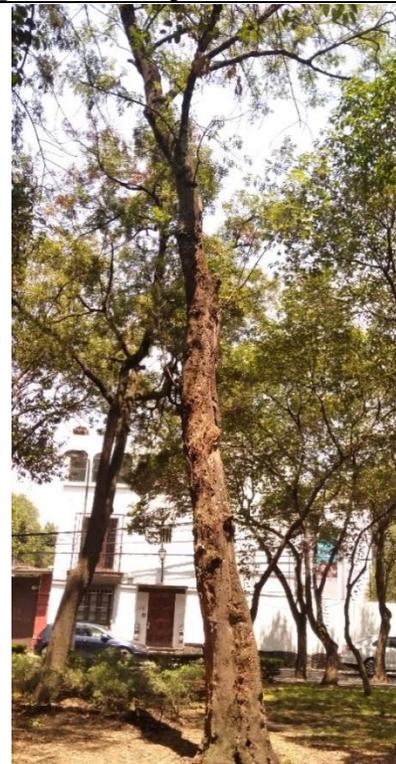
Fotografía 11. Fresno / *Fraxinus udhei*.

| ID | Nombre común/ Especie | Altura (m) | Diámetro del tronco (cm) | Estructura | Condición | Muérdago | Riesgo | Acción de manejo | Coordenada X | Coordenada Y |
|---|--|---|---|---|---|---|---|---|---|---|
| 11 | Fresno / <i>Fraxinus udhei</i> | 18 | 56 | Irrecuperable | Declinante severo | No presenta | Alto | Derribo | 480839.9124 | 2139324.1907 |

Fotografía 11.1 Vista general del árbol número 11A.

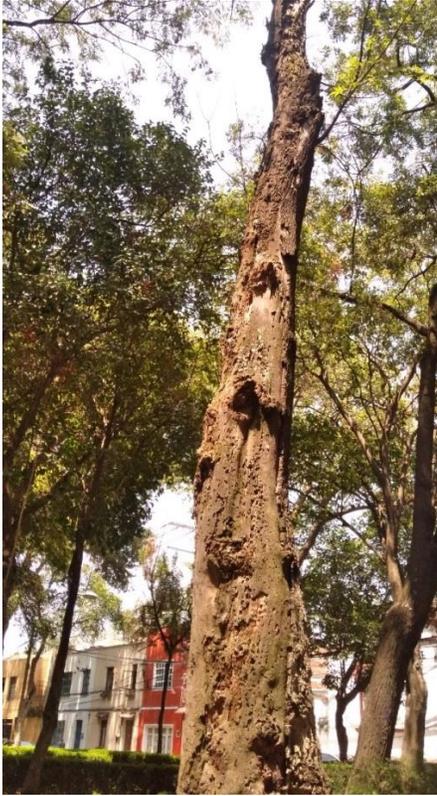
**Fotografía 11.2** Presencia de insecto barrenador y madera podrida.

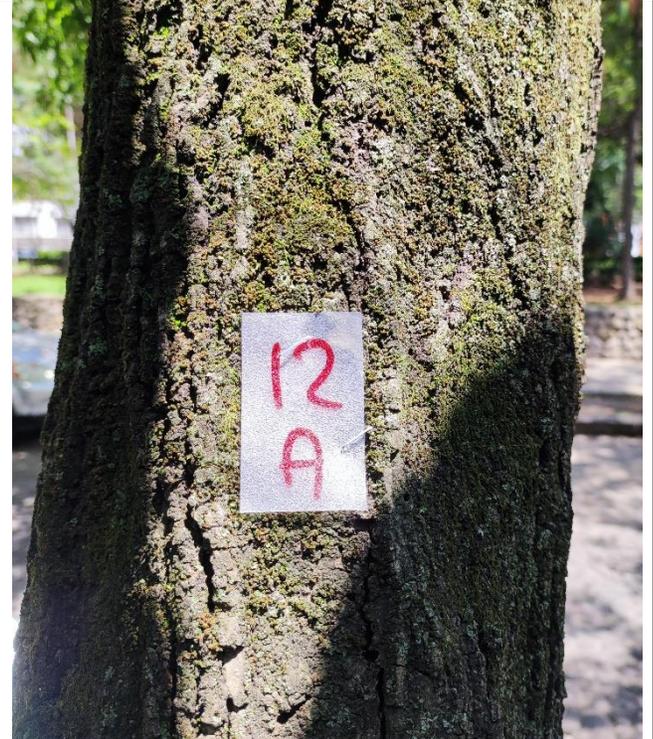
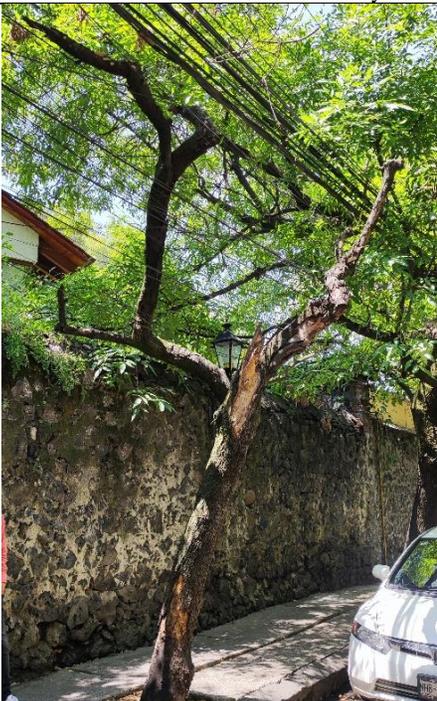
**Fotografía 12.** Trueno / *Ligustrum lucidum*.

| ID | Nombre común/ Especie | Altura (m) | Diámetro del tronco (cm) | Estructura | Condición | Muérdago | Riesgo | Acción de manejo | Coordenada X | Coordenada Y |
|---|--|---|---|---|---|---|---|---|---|---|
| 12 | Trueno / <i>Ligustrum lucidum</i> | 3 | 26 | Irrecuperable | Muerto | No presenta | Medio | Derribo | 480887.1533 | 2139473.5559 |

**Fotografía 12.1** Vista general del árbol número 12A.

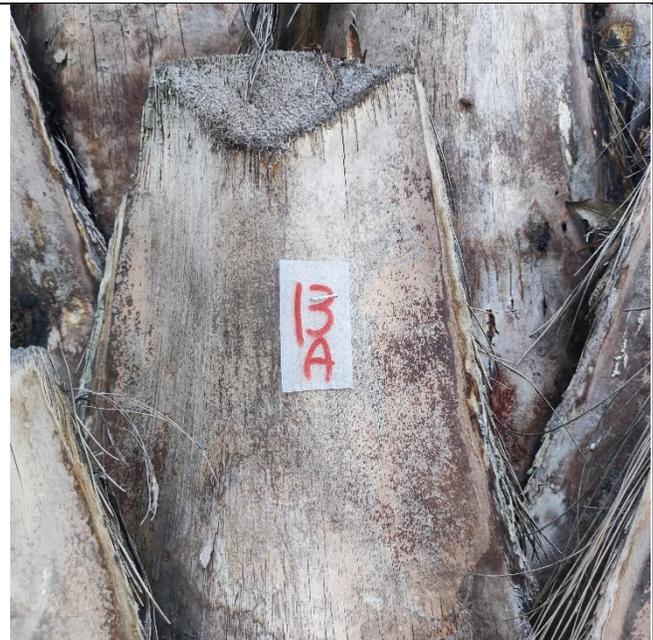
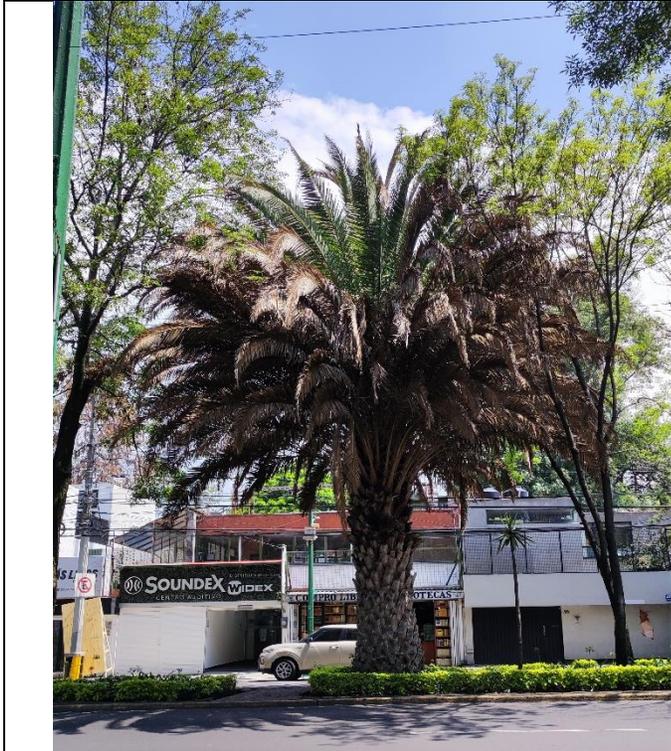
**Fotografía 13.** Palmera canaria / *Phoenix canariensis*.

| ID | Nombre común/ Especie | Altura (m) | Diámetro del tronco (cm) | Estructura | Condición | Muérdago | Riesgo | Acción de manejo | Coordenada X | Coordenada Y |
|---|--|---|---|---|---|---|---|---|---|---|
| 13 | Palmera canaria / <i>Phoenix canariensis</i> | 12 | 106 | Susceptible de mejora | Declinante incipiente | No presenta | Bajo | Poda de Limpieza | 480753.3678 | 2139323.5684 |

Fotografía 13.1 Vista general del ejemplar número 13A.

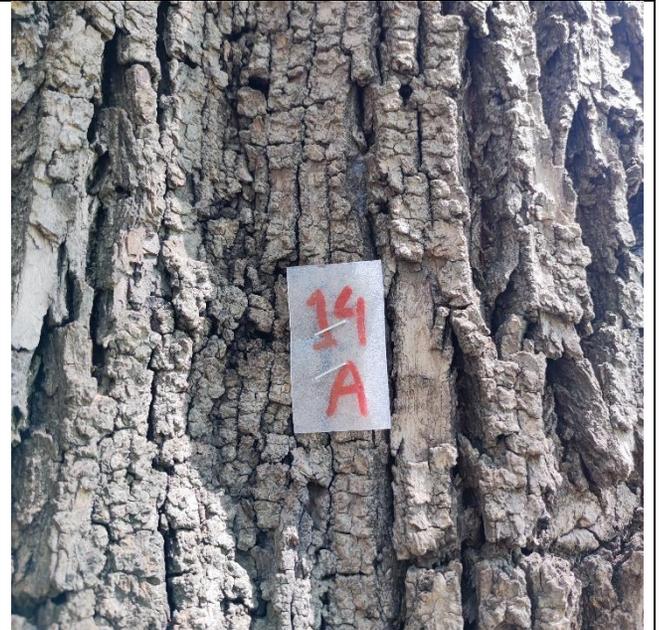
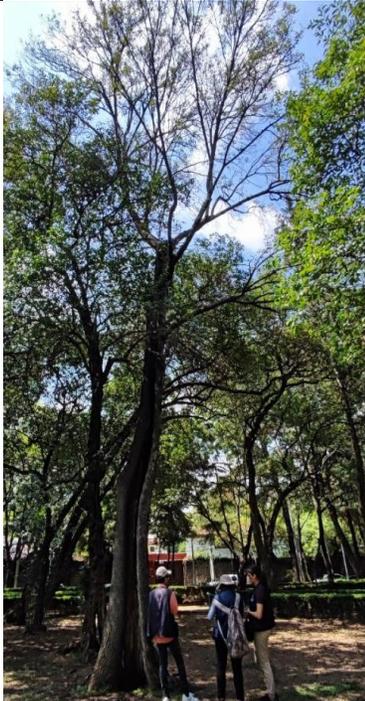
Fotografía 14. Fresno / *Fraxinus udhei*.

| ID | Nombre común/ Especie | Altura (m) | Diámetro del tronco (cm) | Estructura | Condición | Muérdago | Riesgo | Acción de manejo | Coordenada X | Coordenada Y |
|---|--|---|---|---|---|---|---|---|---|---|
| 14 | Fresno / <i>Fraxinus udhei</i> | 18 | 63 | Irrecuperable | Declinante severo | No presenta | Alto | Derribo | 480878.9876 | 2139434.4449 |

Fotografía 14.1 Vista general del ejemplar número 14A.

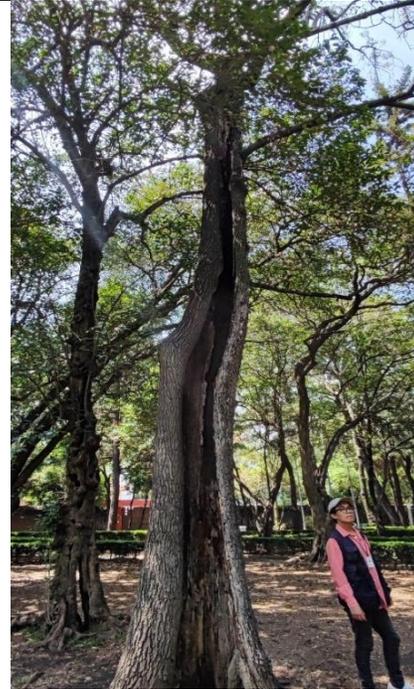
Fotografía 14.2 Presencia de oquedad que se extiende a lo largo del tronco.
