PAOT-SAPBA-DEDPA-RPA-41-2023

A partir de la iniciativa ciudadana para realizar el mantenimiento y saneamiento del arbolado urbano localizado dentro de la Colonia Anzures Sur, entre Gutenberg, Circuito Interior y Melchor Ocampo, Alcaldía Miguel Hidalgo, en la que se solicita la valoración de los árboles que requieran alguna acción de manejo, a fin de que la Alcaldía valore e implemente las acciones de manejo correspondientes, y de conformidad con lo dispuesto por los artículos 4º de la Constitución Política de los Estados Unidos Mexicanos; 1º y 33 numeral 1 de la Constitución Política de la Ciudad de México; 1º, 2º, 3º fracciones I, III y XII, 15º, 44 fracción I, 45, 54 y 74 fracción XI de la Ley Orgánica del Poder Ejecutivo y de la Administración Pública de la Ciudad de México; 1º, 2º, 3º, 4º, 5º, 6º fracción V, 13 y 224 de la Ley Ambiental de Protección a la Tierra en la Ciudad de México; 1º, 2º, 5º fracción VIII y XV, 6º fracción III y 15 BIS 4 fracción VIII de la Ley Orgánica de la Procuraduría Ambiental y del Ordenamiento Territorial de la Ciudad de México; y 51 fracciones XIV, XVI, XXII, 128, 129, 130 y 142 párrafo segundo del Reglamento de la Ley Orgánica de la Procuraduría

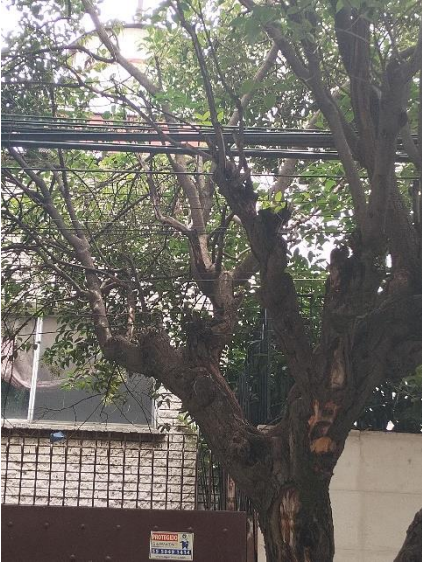
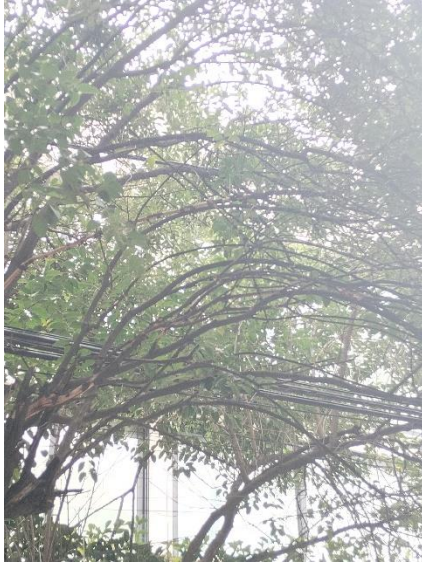
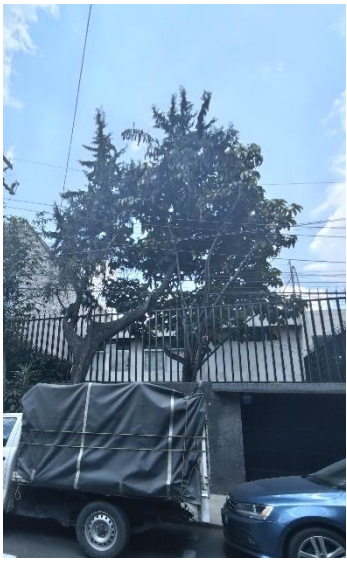
Presencia de muñones	Ramas secas	ID 3. <i>Cupressus lusitanica</i>

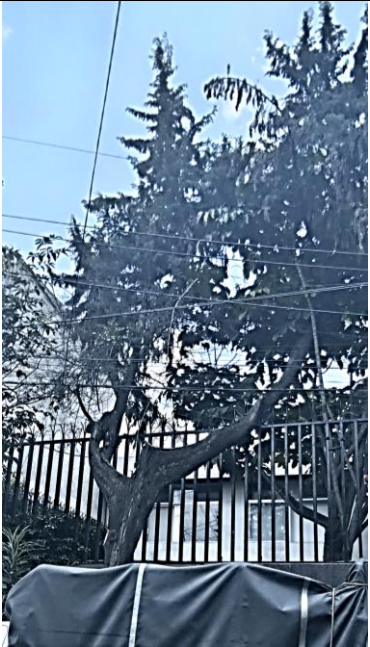
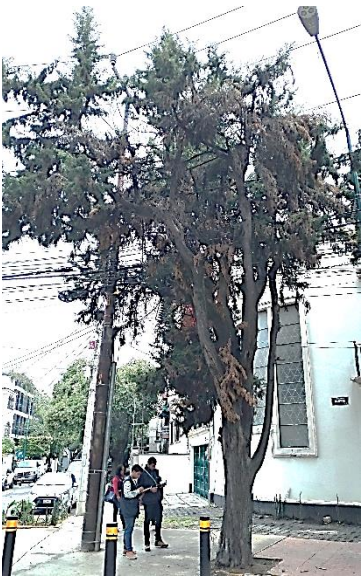
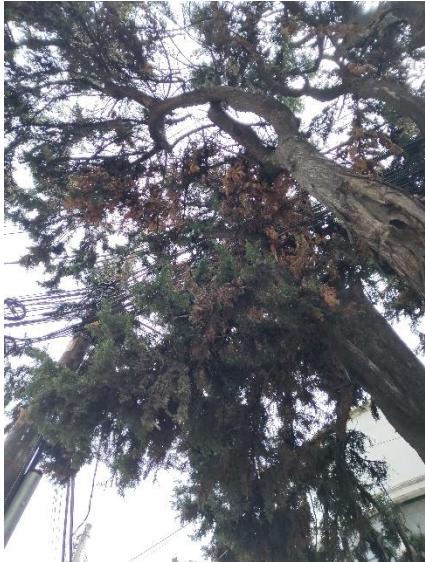
Inclinación hacia inmueble	ID 4. <i>Cupressus lusitanica</i>	Ramas secas

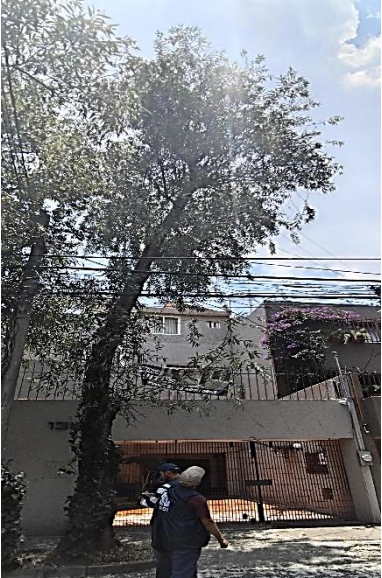
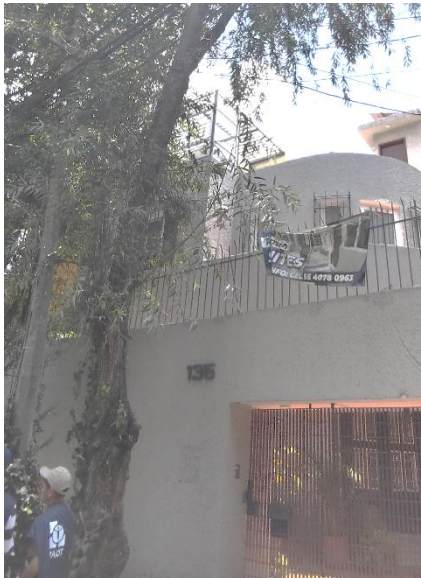
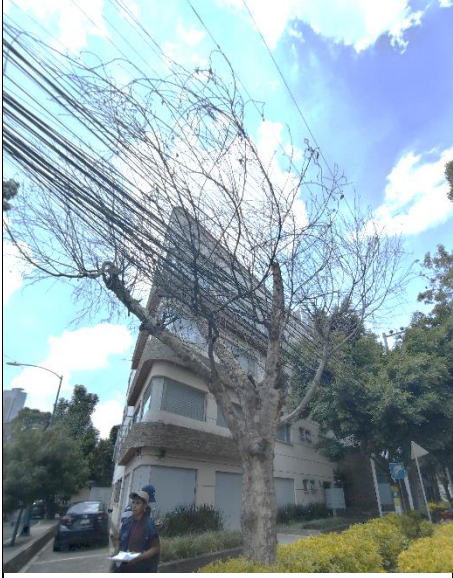
ID 25. <i>Salix humboldtiana</i>	Retiro de hiedra trepadora	ID 26. No identificado

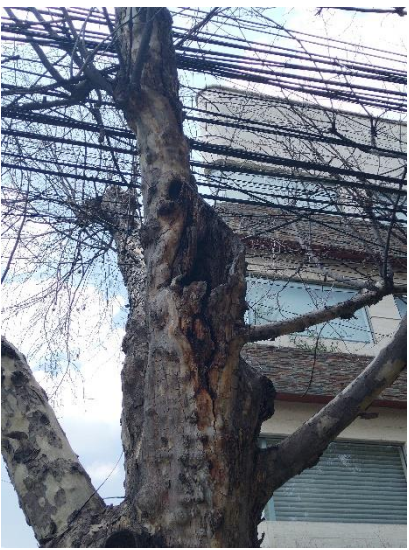
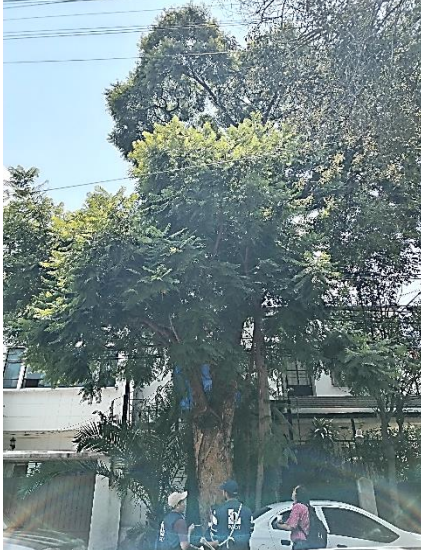
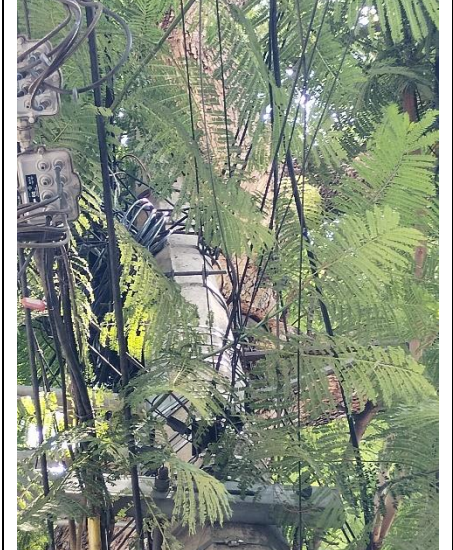
Presencia de oquedades	ID 27. <i>Jacaranda mimosifolia</i>	Ramas y tronco incrustados en poste de luz

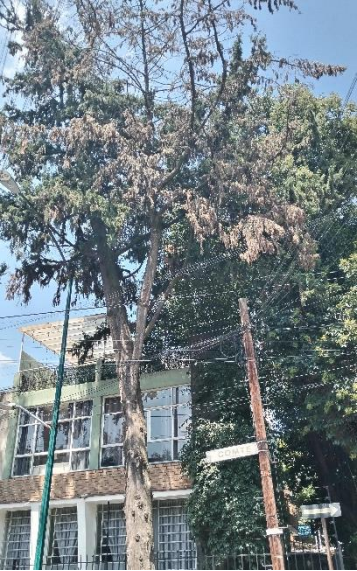
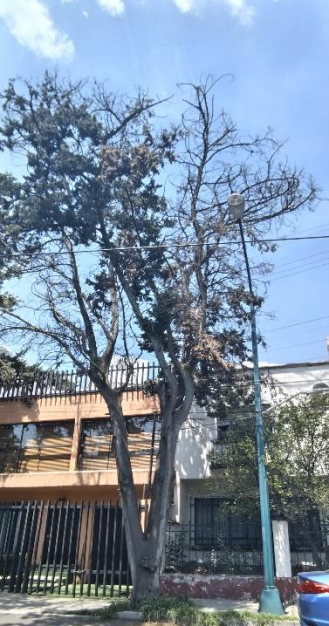
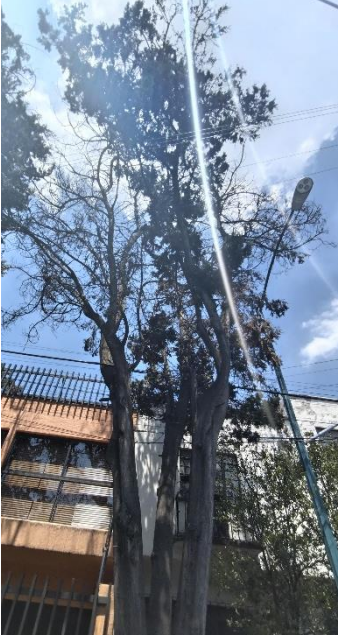
<p>Árbol con ligera inclinación hacia inmueble y muerte descendente</p>	<p>ID 33. <i>Cupressus lusitánica</i></p>	<p>Muerte descendente</p>

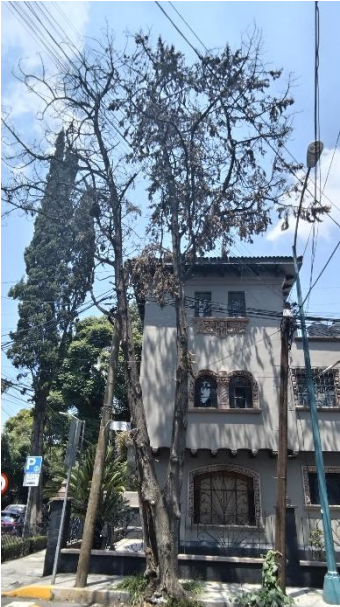
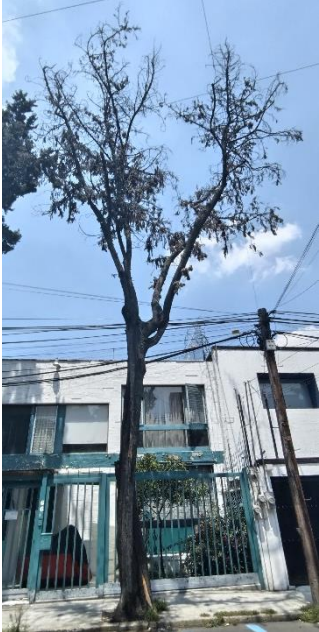
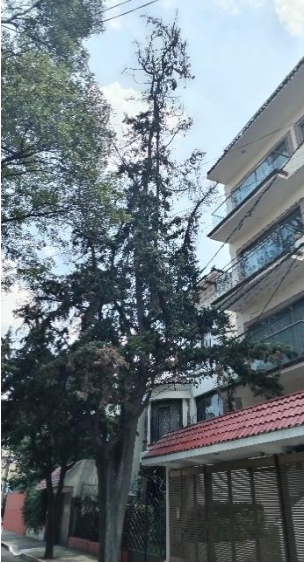
<p>ID 34. <i>Cupressus lusitánica</i>, muerto en pie</p>	<p>ID 35. <i>Cupressus lusitánica</i>, muerto en pie</p>	<p>ID 36. <i>Cupressus lusitánica</i></p>

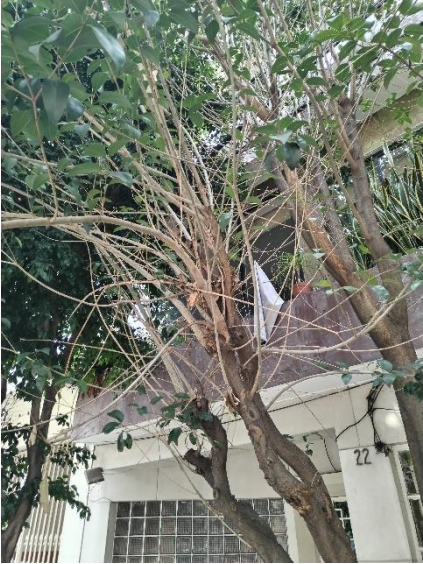
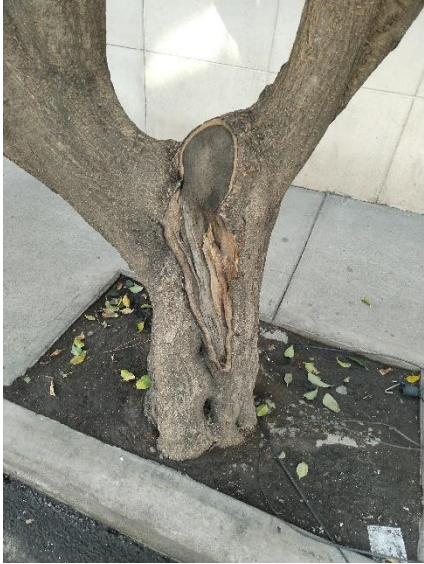
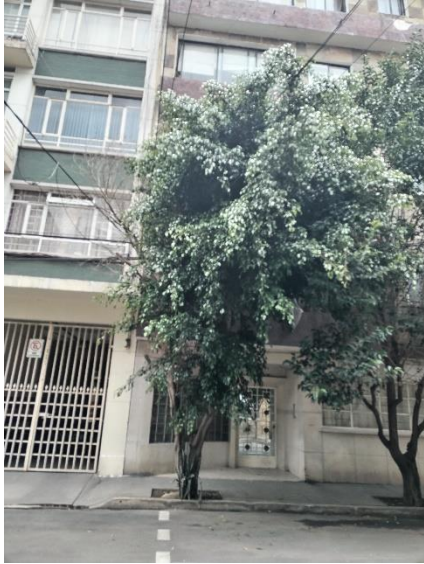
Ramas secas	Daño mecánico en el tronco	ID 50. <i>Ficus benjamina</i>

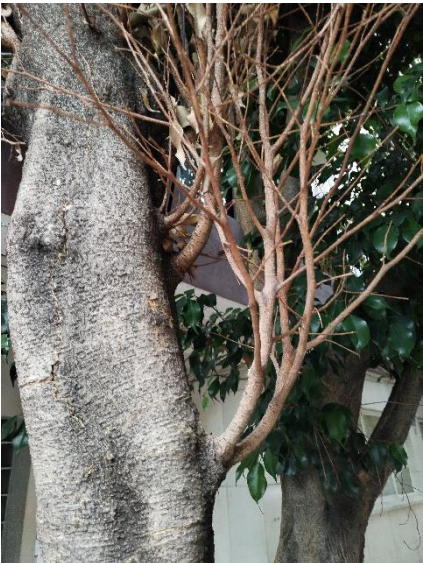
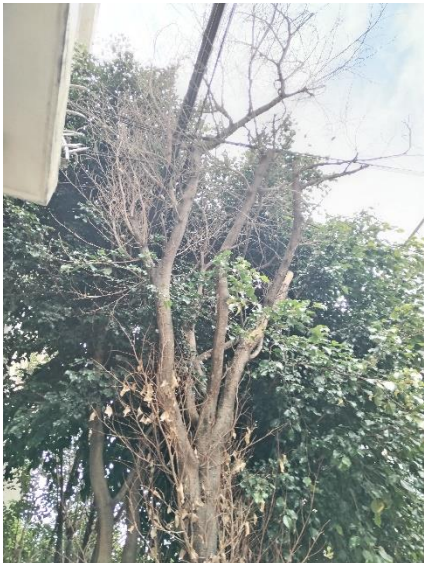
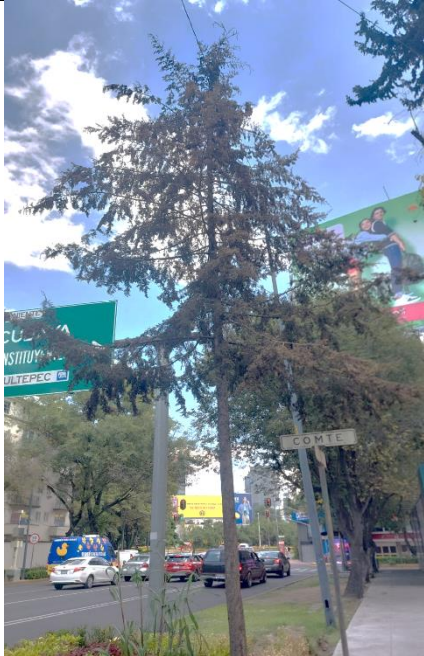
Ramas secas	Desmoche de copa	ID 51. <i>Cupressus lusitanica</i> , muerto en pie

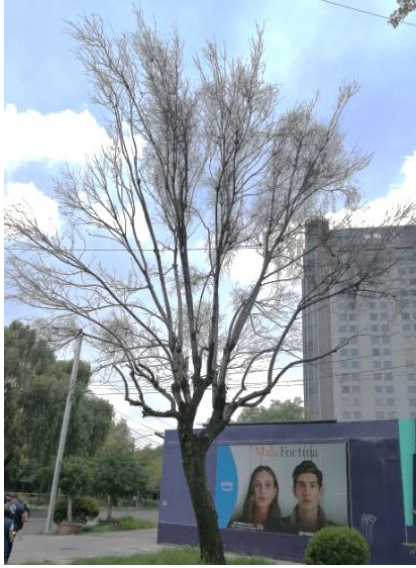
ID 52. *Fraxinus uhdei*,
muerto en pie

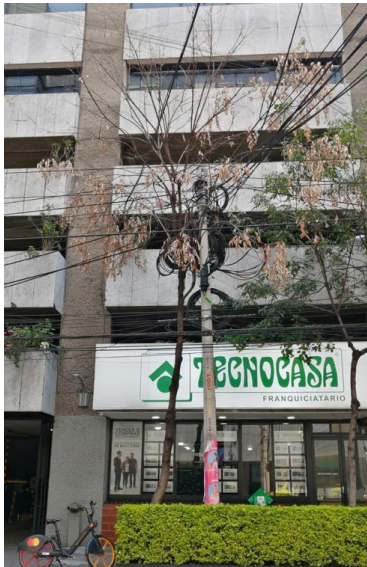
ID 54. *Fraxinus uhdei*,
muerto en pie

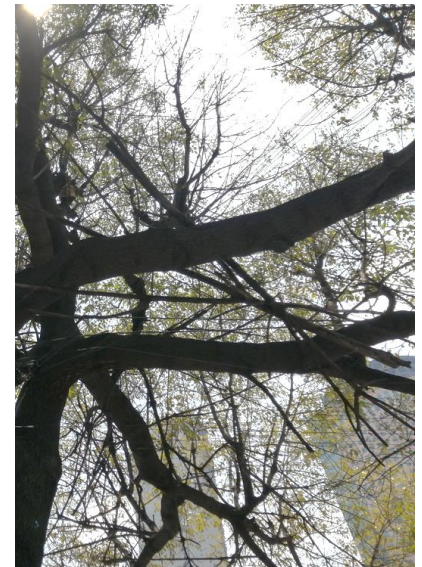
Ramas secas

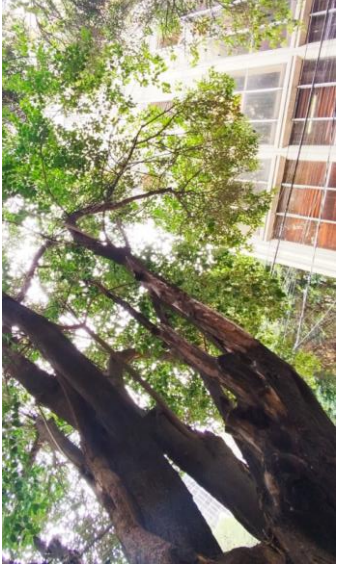
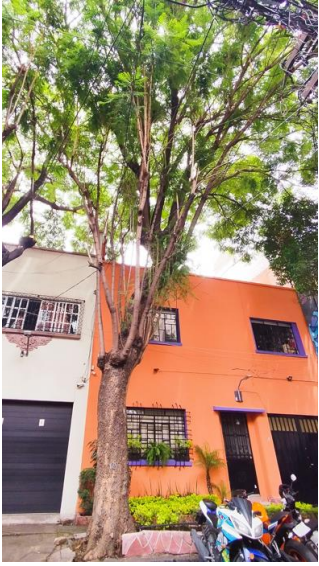
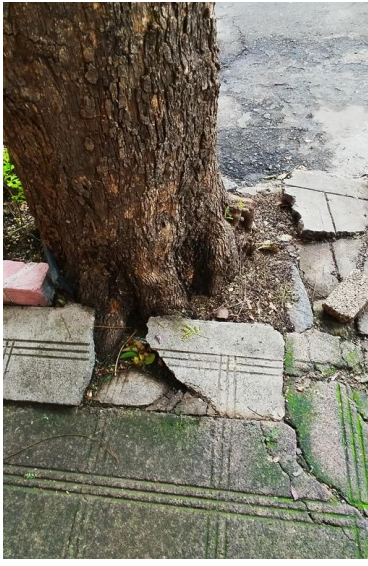
<p>Ramas secas, cavidades y desprendimiento de corteza</p>	<p>ID 63. <i>Jacaranda mimosifolia</i></p>	<p>Raíces reprimidas y agrietamiento de banqueta</p>

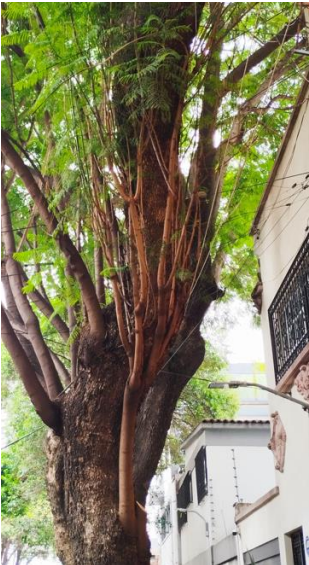
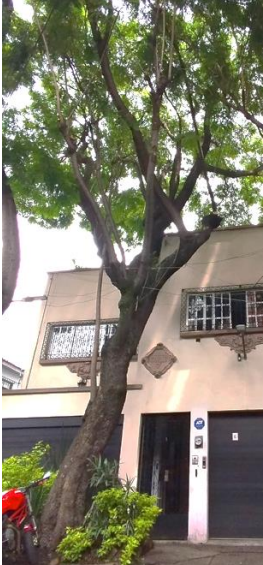
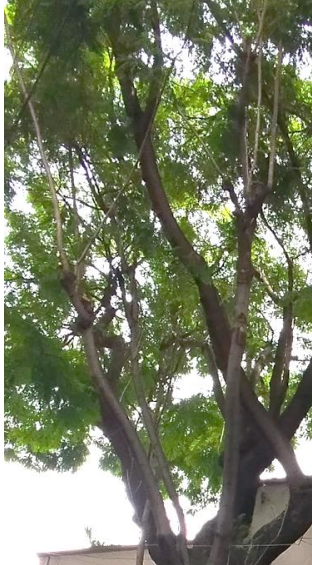
<p>Retiro de chupones</p>	<p>ID 64. <i>Ligustrum lucidum</i></p>	<p>Ramas secas</p>

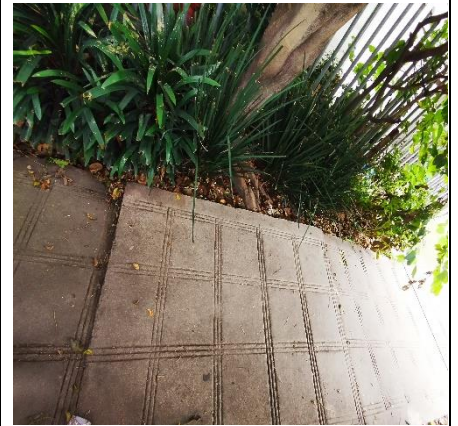
Levantamiento de banqueta

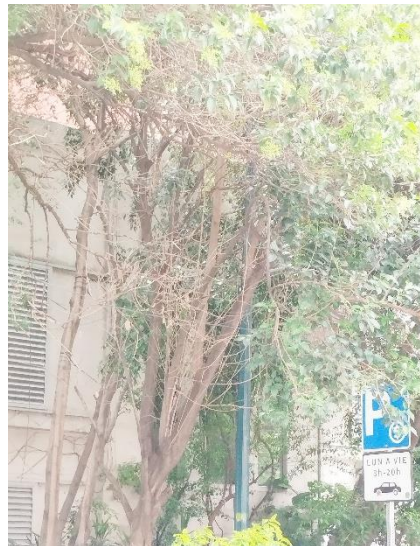
Ramas secas y arqueadas.

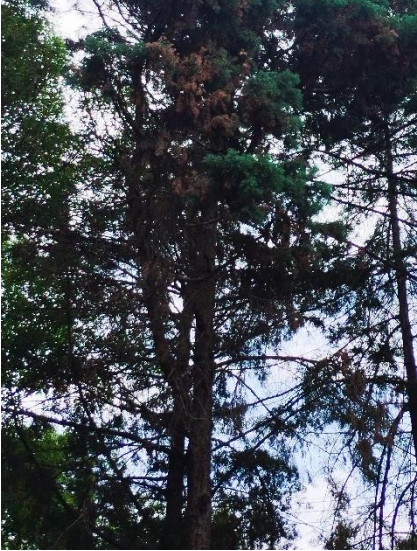
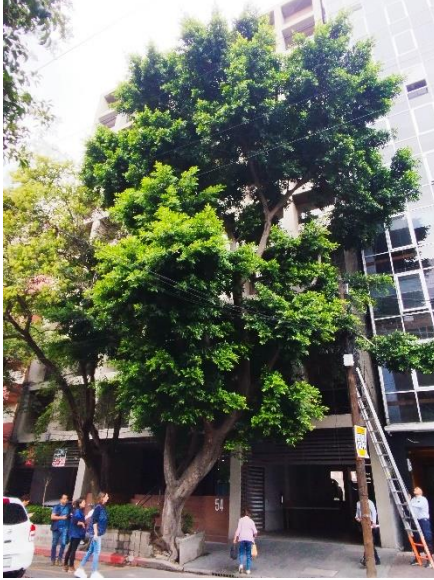
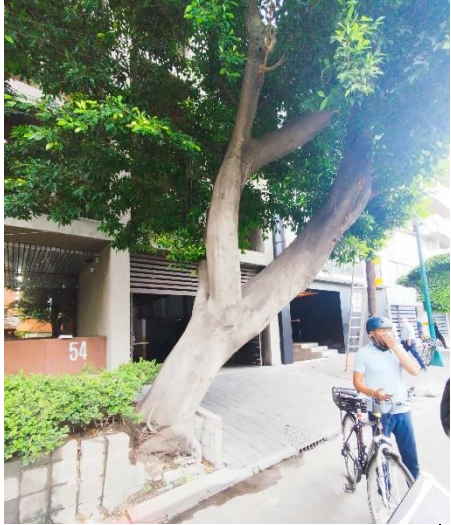
Ramas secas	ID 71. <i>Ficus microcarpa</i>	Inclinación hacia el arroyo vehicular

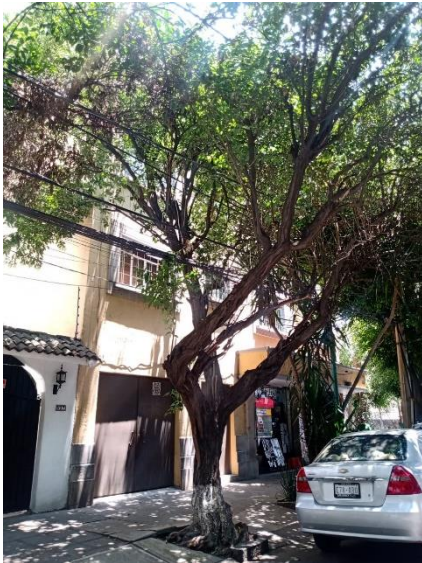
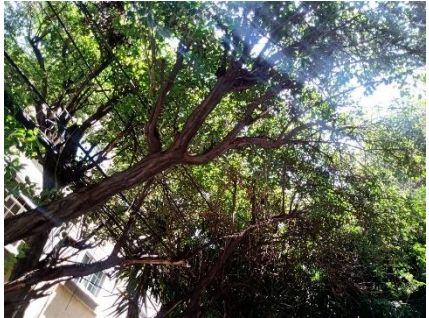
Jardinera rota	ID 72. <i>Ligustrum lucidum</i>	Ramas secas

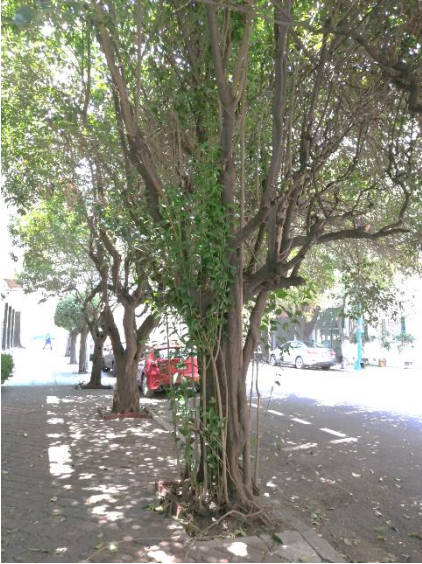
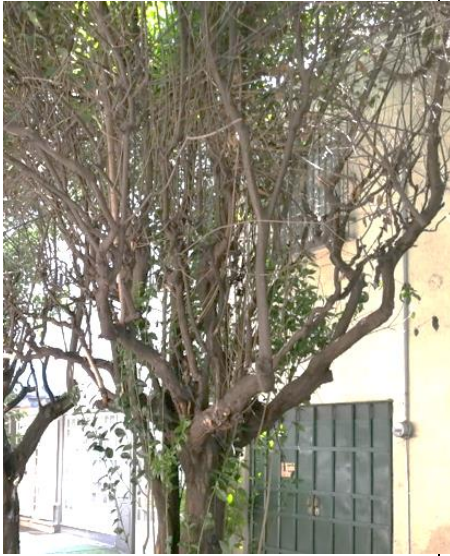
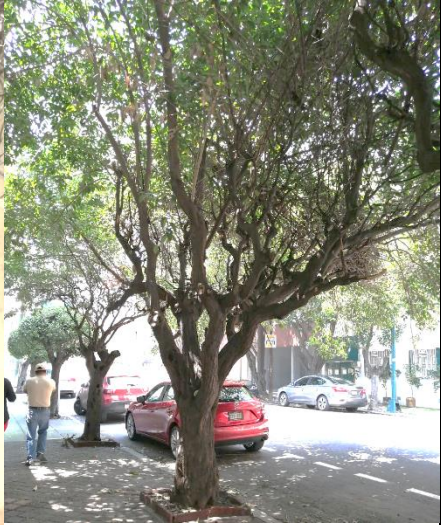
ID 76. <i>Ligustrum lucidum</i>	Ramas secas	ID 77. <i>Ligustrum lucidum</i>

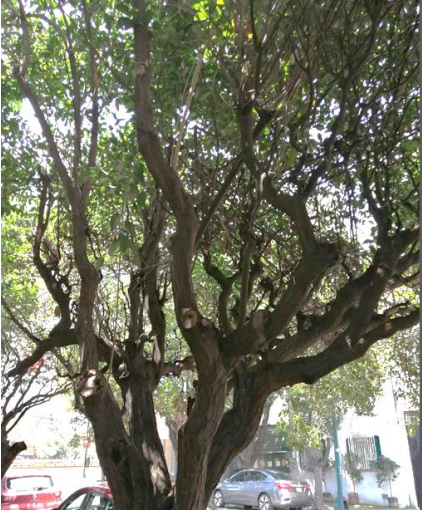
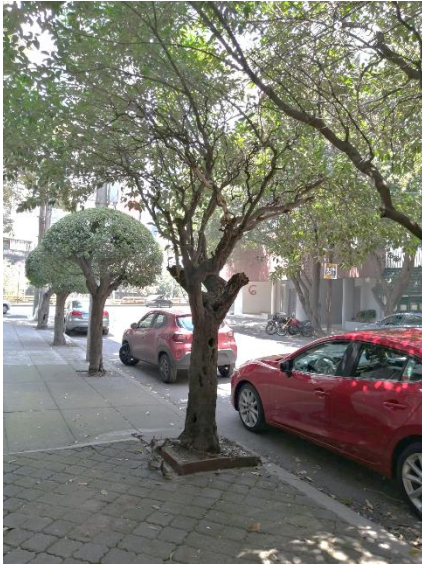
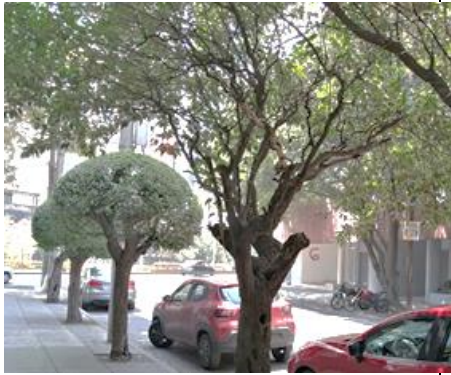
Ramas secas	ID 78. <i>Ligustrum lucidum</i>	Ramas secas

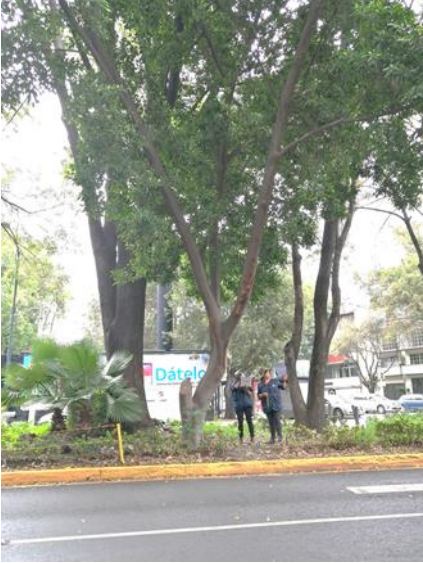
ID 82. <i>Ficus microcarpa</i>	Daño mecánico por paso vehicular
