EXPEDIENTE: PAOT-2021-IO-24-SOT-14

RESOLUCIÓN ADMINISTRATIVA

PROCURADURÍA AMBIENTAL Y DEL ORDENAMIENTO TERRITORIAL
DE LA CIUDAD DE MÉXICO
SUBPROCURADURÍA DE ORDENAMIENTO TERRITORIAL

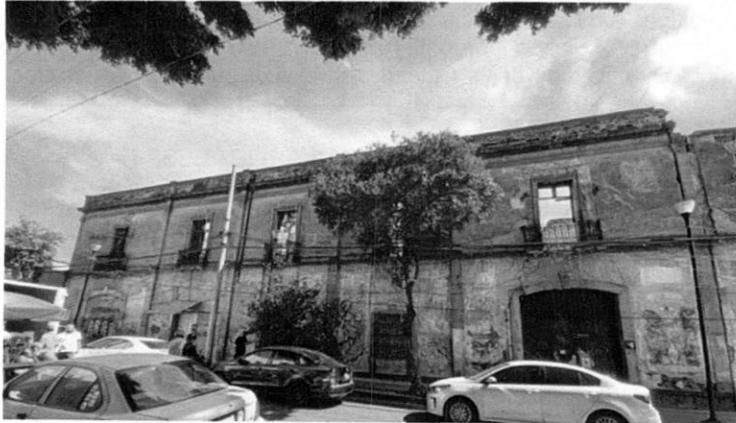
Al respecto, durante el reconocimiento de hechos realizado por personal adscrito a esta Subprocuraduría, se observó un inmueble que consta de 2 niveles, del segundo nivel solo existe la fachada ya que al interior únicamente se conserva algunas estructuras de la planta baja. **La fachada se encuentra deteriorada y al interior se observa un muro donde se colocó aplanado**; una persona quien dijo ser representante del inmueble refirió que los trabajos se realizó por seguridad debido las grietas que presentaban los muros y que no se realizará otro trabajo ya que cuentan con **inscripción al Instituto de Vivienda de la Ciudad de México**, ver imágenes siguientes. -----

Fachada del inmueble catalogado con grado alto de deterioro

Por lo antes descrito, y toda vez que se constataron trabajos de intervención por aplanado en muro interior del inmueble afecto al patrimonio cultural de la Ciudad de México, el cual presenta características físicas de alto nivel de deterioro; como acción preventiva corres del Instituto Nacional de Antropología e Historia (INAH), al Instituto Nacional de Bellas Artes y Literatura (INBAL) y a la Dirección de Patrimonio Cultural Urbano y Espacio Público de la Secretaría de Desarrollo Urbano y Vivienda (SEDUVI), en el ámbito de su competencia realizar visita de inspección con el objeto salvaguardar su fisonomía y determinar acciones para conservar, mantener y mejorar el patrimonio arquitectónico del que forma parte el inmueble objeto de investigación, ubicado en el primer cuadro del Centro Histórico de la Ciudad de México, declarado como Patrimonio Cultural de la Humanidad por la UNESCO en 1987, por ser una de las áreas urbanas históricas más antiguas y emblemáticas de Latinoamérica. -----

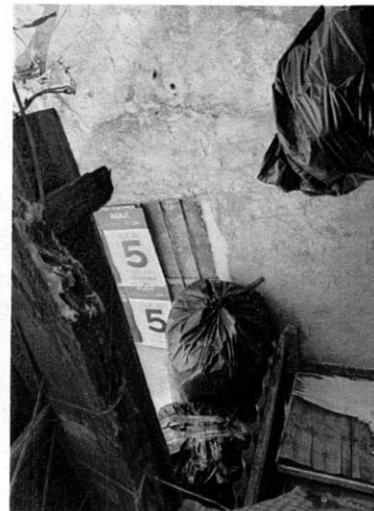
Muro interior con aplanado reciente

Aunado a lo anterior, mediante correo electrónico quien se ostentó como representante del predio, envió a esta Subprocuraduría, escrito e imágenes en el que se informa que **se realizó el arreglo de un muro consistente en repellado por ambos lados del mismo ya que presentaba cuarteaduras y ladrillos sueltos.** -----
