EXPEDIENTE: PAOT-2022-AO-48-SOT-42

## RESOLUCIÓN ADMINISTRATIVA

Ciudad de México, a **31 ENE 2023**

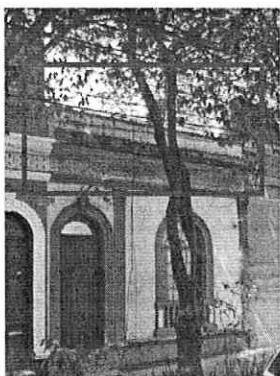
Fuente: Google Earth; Street View:  
Marzo de 2021.

Ahora bien, para efecto de mejor proveer se realizó un estudio multitemporal mediante el uso de la herramienta Streetview de la aplicación digital Google Maps, del cual se desprenden imágenes de fechas marzo y diciembre de 2021, en las cuales no se identifica la instalación de la estructura en la azotea del inmueble de mérito.

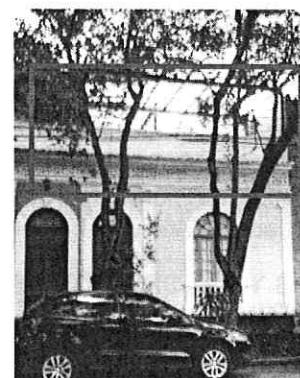
Fuente: Reconocimiento de hechos  
de fecha 29 de julio de 2022.

Ahora bien, durante los reconocimientos de hechos realizado por personal adscrito a esta Entidad, se constató un inmueble de un nivel de altura con un acceso peatonal, la fachada del inmueble cuenta con características arquitectónicas relevantes sin contar con intervenciones recientes, asimismo en la azotea del inmueble se observó un cuarto preexistente de servicio de lavandería y un cuarto de servicio preexistente de uso habitacional, asimismo se identificó en la azotea del inmueble una estructura soportada con villas IPR y PTR y un pergelado a base de vigas de madera MDF, dicha estructura se encuentra seccionada en tres partes, ubicadas en el acceso a la azotea, en el patio interior y en la parte frontal del inmueble, de las cuales en las primeras dos secciones cuentan con vidrio templado. No se observó modificación estructural toda vez que instalaciones solo se encuentran apoyadas en placas de acero.

3. Durante los reconocimientos de hechos realizados en el inmueble de mérito se identificó que cuenta con un nivel de altura, en cuya azotea se ejecutaron trabajos consistentes en la instalación de una estructura soportada con villas IPR y PTR y pergelado a base de vigas de madera MDF, sin constatar modificación estructural del inmueble. -----

Asimismo, toda vez que en el inmueble de referencia se instaló una estructura en la azotea sin contar con dictamen y/u opinión técnica emitido por la Secretaría de Desarrollo Urbano y Vivienda de la Ciudad de México ni autorización y/o visto bueno por parte del Instituto Nacional de Bellas Artes y Literatura, corresponde al Instituto de Verificación Administrativa de la Ciudad de México, ejecutar visita de verificación en materia de desarrollo urbano (conservación patrimonial) al inmueble ubicado en Calle Chiapas número 151, Colonia Roma Norte, Alcaldía Cuauhtémoc, e implementar las medidas cautelares y sanciones que conforme a derecho correspondan, así como enviar a esta Subprocuraduría el resultado de su actuación.

Además, los trabajos ejecutados en el inmueble investigado no contaron con autorizaciones en materia de construcción emitidas por la Dirección General de Obras y desarrollo Urbano de la Alcaldía Cuauhtémoc, por lo que corresponde a la Dirección General de Gobierno de esa Alcaldía, instrumentar visita de verificación en materia de construcción (remodelación), e imponer las medidas y sanciones que conforme a derecho correspondan, así como enviar a esta Entidad el resultado de su actuación.
