## **RESOLUCIÓN ADMINISTRATIVA**

Ciudad de México, a tres de octubre dos mil dieciséis. -----

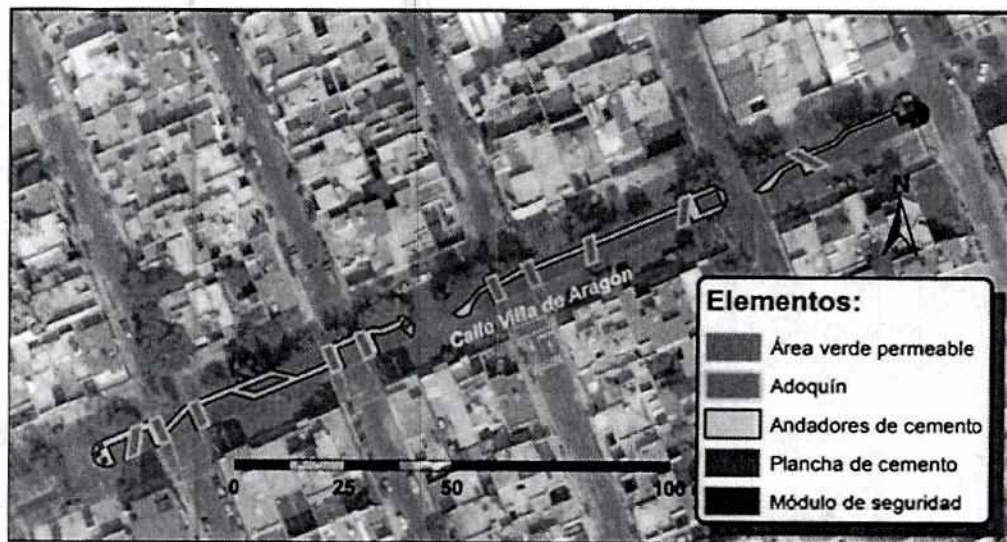
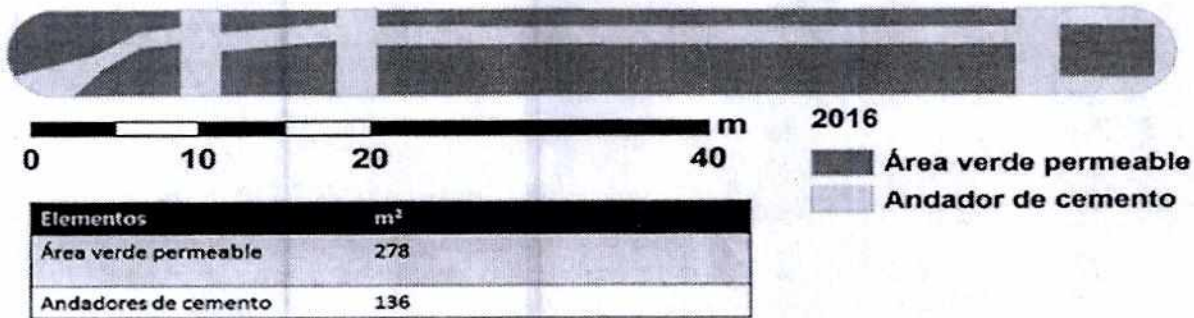
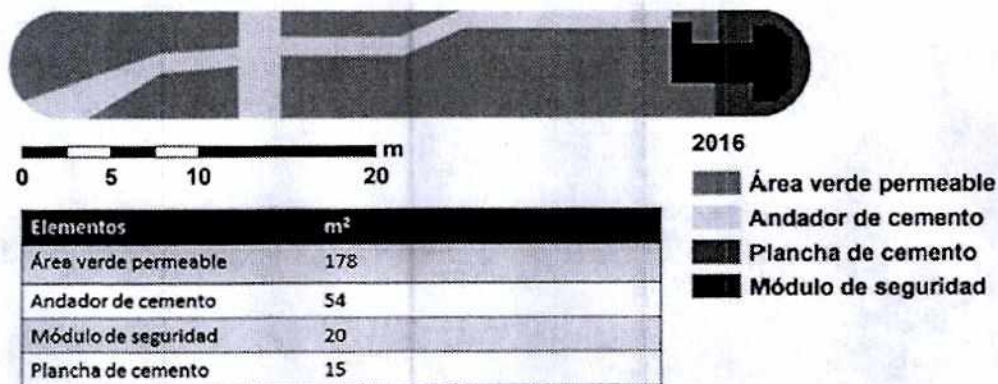
La afectación al área verde fue calculada con los tres camellones que se describen en dirección de este a oeste analizando los tramos y modificaciones de afectación de los mismos.

| Elementos | m <sup>2</sup> |
| Área verde permeable | 269 |
| Andadores de cemento | 213 |

El área verde permeable, resulto ser afectada con un porcentaje de 36%, por lo que se excede lo permitido por la Norma Ambiental para el Distrito Federal NADF-006-RNAT-2012, toda vez que ésta en su numeral 7.2. establece que (...) la superficie total del proyecto destinada al área verde, tendrá como mínimo 70% de cubierta vegetal (árboles, arbustos y herbáceas). El resto podrá utilizarse para el establecimiento de infraestructura, equipamiento y mobiliario urbanos en beneficio del área verde creada. (...) rebasando por un 6% de lo establecido en el numeral referido.

Por lo que esta Entidad considera que la autoridad Delegacional deberá dar cumplimiento a lo establecido en la Ley Ambiental de Protección a la Tierra en el Distrito Federal en su artículo 90 fracción II, que indica lo siguiente: (...) En caso de dañar un área verde, el responsable deberá reparar los daños causados, en los siguientes términos: (...) II. Llevando a cabo las acciones de compensación que se requieran a efecto de que se restituya un área equivalente a la afectada, en el sitio más próximo posible a ésta. (...), por lo cual el 6% que excede el porcentaje de afectación de área verde permitido por la Norma multicitada, que corresponde a 67.56 m<sup>2</sup>, deberá restituirse en la misma proporción en el sitio más próximo posible.
