**RESOLUCIÓN ADMINISTRATIVA**

**30 NOV 2016**

**Expediente: PAOT-2015-IO-39-SOT-22  
y acumulado PAOT-2016-1867-SOT-923**

### **a) Respecto al inmueble ubicado en Chihuahua número 17, Colonia Roma Norte, Delegación Cuauhtémoc.**

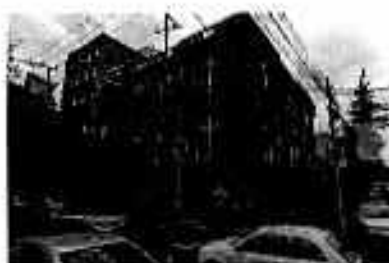
Imagen obtenida de Google Maps, correspondiente al mes de septiembre de 2008.

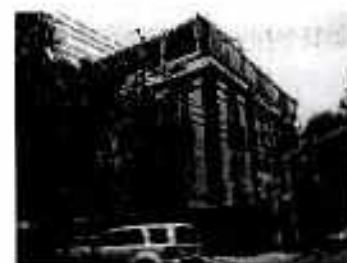
Imagen obtenida del Reconocimiento de hechos de fecha 18 de julio de 2016; en el comparativo se identifican la ampliación de un nivel adicional en el inmueble investigado, así como aplicación de pintura de su fachada.

Respecto a trabajos de construcción, personal adscrito a esta Entidad, identificó trabajos de construcción consistentes en la ampliación constructiva del inmueble en un nivel adicional, así como trabajos de pintura en su fachada, por lo que de conformidad con el artículo 47 del Reglamento de Construcciones para la Ciudad de México, previo a su ejecución debió contar con Registro de Manifestación de Construcción, tramitado ante la Delegación Cuauhtémoc.-----

2. En el inmueble investigado, se ejecutó la ampliación consistente en un nivel adicional del sitio, así como trabajos de pintura en su fachada.-----
  3. El inmueble se encuentra incluido en la relación de inmuebles con valor artístico del Instituto Nacional de Bellas Artes, autoridad que no emitió visto bueno para su intervención.-----

6. El proyecto constructivo investigado no contó con Registro de Manifestación de Construcción, para su ejecución, por lo que corresponde a la Dirección General Jurídica y de Gobierno de la Delegación Cuauhtémoc, instrumentar visita de verificación en materia de construcción (ampliación), derivado de los trabajos ejecutados en el sitio, resolver conforme a derecho e informar a esta Entidad el resultado de su actuación, a efecto de hacer cumplir el artículo 28 y 47 del Reglamento de Construcciones para la Ciudad de México.-----

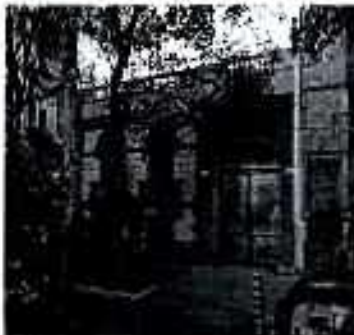
Imagen obtenida de Google Maps, correspondiente a mes de agosto de 2008

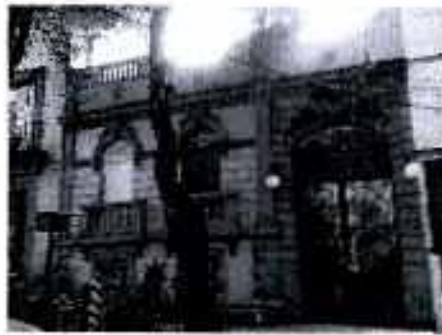
Imagen obtenida del Reconocimiento de hechos de fecha 13 de julio de 2016; en el comparativo se observa que a fachada de sitio no fue objeto de modificación.

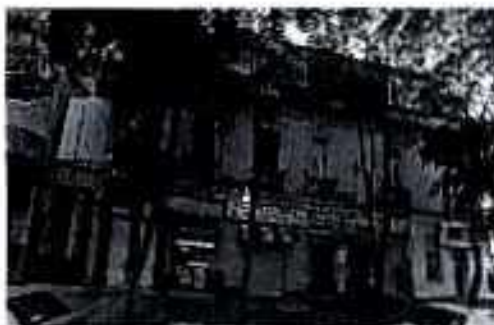
Imagen obtenida de Google Maps, correspondiente al mes de septiembre de 2008.

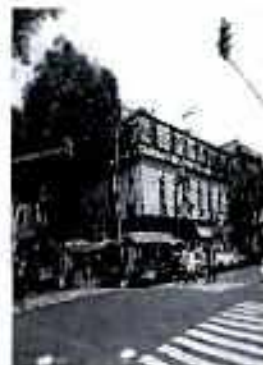
Imagen obtenida del reconocimiento de hechos de fecha 10 de mayo de 2016, en el comparativo se observó que desde el año de 2008 no han ocurrido cambios constructivos, ni modificación alguna.

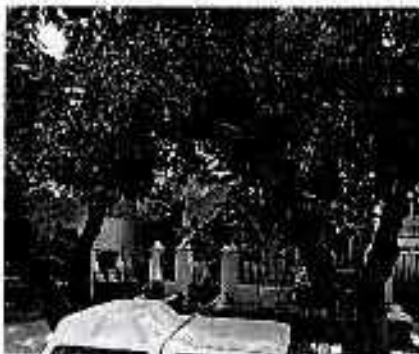
Imagen obtenida de Google Maps, correspondiente al mes de septiembre de 2011

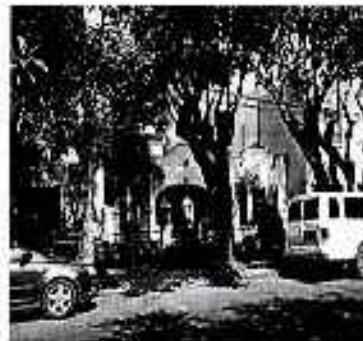
Imagen obtenida del Reconocimiento de hechos de fecha 14 de julio de 2015; en el comparativo se identifican que en el inmueble no se ejecutaron trabajos constructivos.

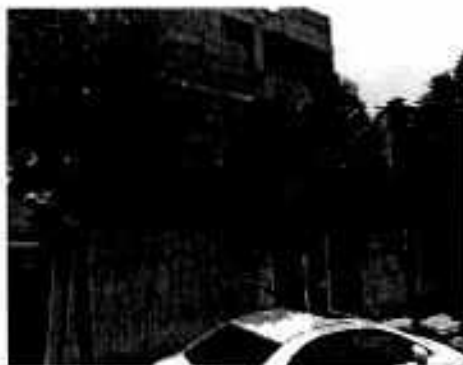
Imagen obtenida de Google Maps, correspondiente al mes de septiembre de 2011.

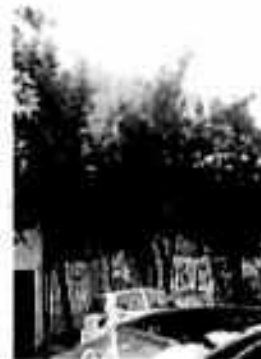
Imagen obtenida de Reconocimiento de hechos de fecha 14 de julio de 2016; en el comparativo se identifica que el predio tiene el mismo avance de obra desde el año 2011.
