**RESOLUCIÓN ADMINISTRATIVA**

**18 ENE 2017**

**Expediente: PAOT-2015-IO-31-SOT-16  
y acumulado PAOT-2616-1667-SOT-736**

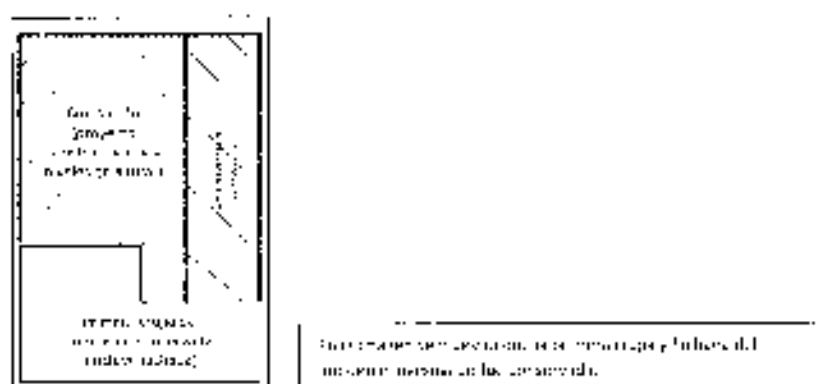
En este sentido, del reconocimiento de hechos realizado en el interior del predio objeto de denuncia de fecha 30 de septiembre de 2016, se constató que la ejecución del proyecto constructivo ejecutado en el lugar, conservó la fachada y primera planta del inmueble original, lo que se muestra en la siguiente imagen.-----

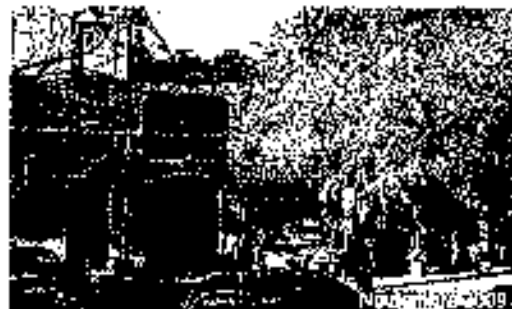
Imagen obtenida de Google Maps, correspondiente al mes de Noviembre de 2009

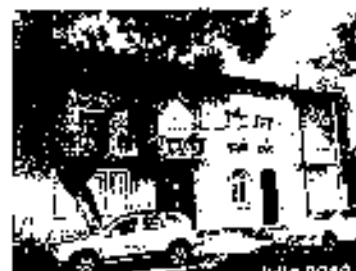
No obstante lo anterior, del comparativo realizado a las imágenes del inmueble investigado obtenidas vía electrónica a través del historial de Google Maps, correspondientes al año de 2008 y 2016, se desprende que en su interior se realizaron trabajos de ampliación, consistentes en la ejecución de un tercer nivel, asimismo se ejecutó la rehabilitación de su fachada (herrería y aplacados). -----

Imagen obtenida de Google Maps, correspondiente al mes de julio de 2016

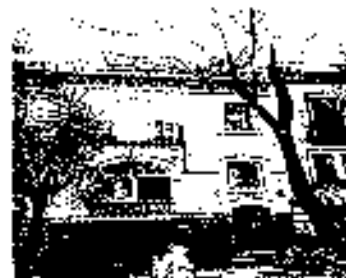
No obstante lo anterior, del comparativo realizado a las imágenes del inmueble investigado, correspondientes al año de 2008 y 2016, obtenidas a través del medio electrónico identificado como "Google Maps", se desprende que el inmueble objeto de investigación fue sujeto a trabajos de ampliación de un 4° nivel y se modificaron sus ventanas -----

Imagen obtenida del presente expediente de fecha posterior al año 2008, en el comparativo se evidencia la ampliación de un nivel de inmueble, así como el cambio de carpentería concluido.

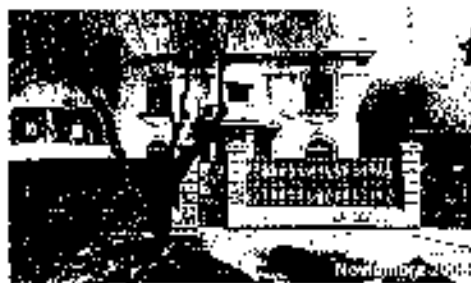
Imagen obtenida de Google Maps correspondiente al año de noviembre 2014.

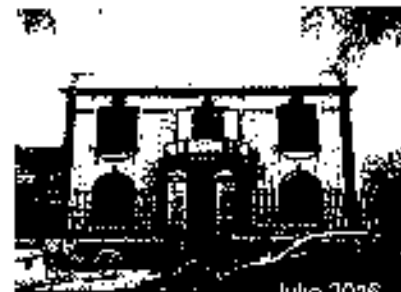
No obstante lo anterior, de comparativo realizado a las imágenes del inmueble investigado, correspondientes al año de 2014 y 2016, obtenidas a través del modo electrónico identificado como "Google Maps", se desprende que el inmueble objeto de investigación fue objeto de trabajos de pintura y restauración en su fachada principal.

Imagen obtenida de Reconocimiento de hecho realizado el día 12 de junio de 2016, en el comparativo se identificó mayor pintura en la fachada principal.

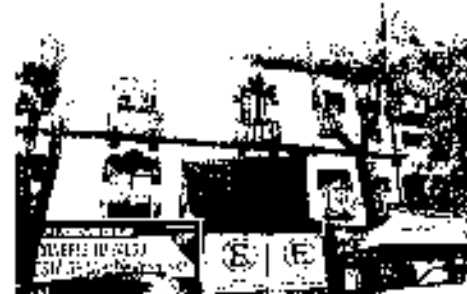
No obstante, del comparativo realizado a las imágenes del inmueble investigado correspondientes al año 2000 y 2016, obtenidas a través de google maps, se desprende que el sito se encuentra delimitado por tapias de lámina desde el año 2000.-----

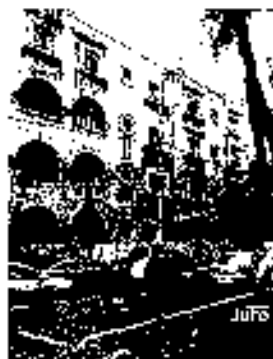
Imagen obtenida de Google Maps, correspondiente al mes de Julio de 2016. En el comparativo se identifica que en el inmueble se construyó el inmueble que se encuentra en la actualidad.
