PROCURADURÍA AMBIENTAL Y DEL ORDENAMIENTO TERRITORIAL
DE LA CIUDAD DE MÉXICO
SUBPROCURADURÍA AMBIENTAL, DE PROTECCIÓN Y BIENESTAR A LOS
ANIMALES

Expediente: PAOT-2019-1287-SPA-765

RESOLUCIÓN ADMINISTRATIVA

(...) Afectación a varios individuos arbóreos así como a áreas verdes, derivado de los trabajos de construcción para dar lugar a palapas, bancas, pisos alumbrados y barandales dentro del Parque camellón Rodolfo Usigli; sito en sobre [sic] avenida Rodolfo Usigli, frente a la calle sur 103 y sur 103 A, entre Agustín Yáñez y Anastasio G. Sarabia, colonia Sector Popular, Alcaldía Iztapalapa (...).

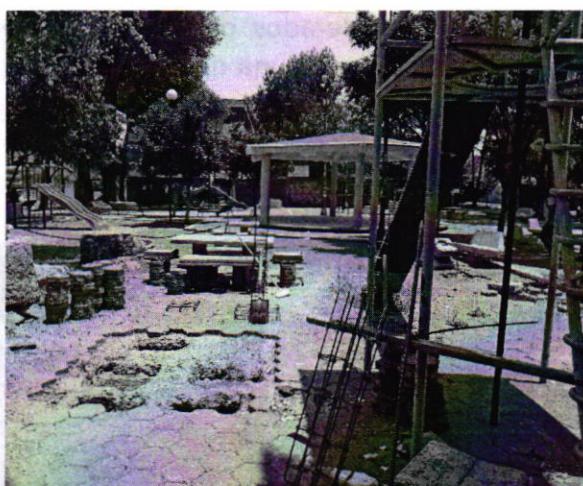
En este sentido, personal de esta Subprocuraduría realizó visita de reconocimiento de hechos en el lugar de la denuncia, de acuerdo a lo establecido en el artículo 15 BIS 4 fracción IV de la Ley Orgánica de esta Entidad, durante la cual observó que éste corresponde a un espacio público (parque), en el que se encontraban realizando actividades de construcción del Proyecto de Mejoramiento Barrial 2018 denominado “Mejorando mi Parque”, en un área cubierta por adoquín. Aunado a lo anterior, se constató la existencia de cinco individuos arbóreos de las especies *Cupressus lindleyi* (1), *Erythrina* sp. (1) y *Populus alba* (3), los cuales presentaban indicios de afectación por la presencia de muérdago.

Fotografía 1. Vista del sitio referido en el escrito de denuncia.

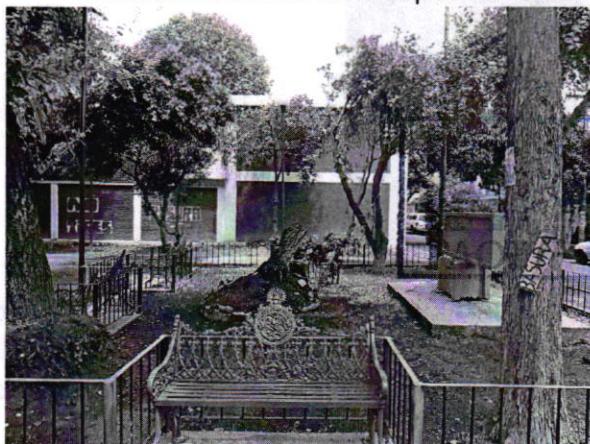
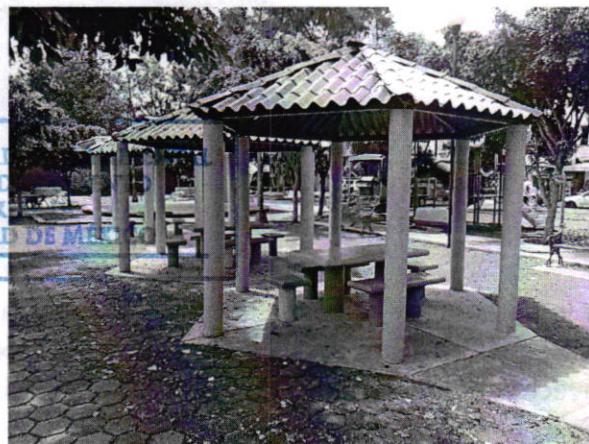
- La conclusión de los trabajos considerados dentro del proyecto antes referido, con la colocación de tres bancas metálicas, cada una de éstas con una base de concreto, de igual manera, se llevó a cabo la construcción de tres palapas con piso de concreto, en un espacio donde anteriormente se observaba adoquín.
- La existencia de un tocón con una coloración clara, indicativo del derribo reciente de un individuo arbóreo de la especie *P. alba*.

Fotografías 2 y 3. Vista del sitio referido en el escrito de denuncia.

Por lo anterior, mediante oficio PAOT-05-300/200- 12395 -2019 se solicitó a la Dirección General de Servicios Urbanos de la Alcaldía Iztapalapa, de conformidad con los artículos 10 fracción IV y 87 de la Ley Ambiental de Protección a la Tierra en el Distrito Federal, actual Ciudad de México, la restitución del área afectada por la colocación de concreto, con una superficie aproximada de 42.87 m². Al respecto, mediante oficio número DGSU/1041/2019 dicha Dirección General informó que solicitó a la Dirección General de Obras y Desarrollo Urbano de la demarcación territorial antes referida, la restitución del área verde afectada, lo anterior mediante oficio DGSU/1038/19 de fecha once de noviembre del año en curso.

Asimismo, esta Entidad solicitó a la Jefatura de Unidad Departamental de Prevención e Impacto Ambiental de la demarcación territorial antes referida, información referente al derribo del individuo arbóreo, autoridad que informó que emitió autorización número 869/19 I.A. 570/19, debido a que dicho árbol presentaba una inclinación de 71°, muérdago etapa 4 y escaso anclaje de raíces, asimismo indicó que la restitución se llevó a cabo con la entrega de un árbol de la especie comúnmente conocida como cedro blanco.
