EXPEDIENTE: PAOT-2019-AO-11-SOT-8

## RESOLUCIÓN ADMINISTRATIVA

Ciudad de México, a **22 NOV 2019**

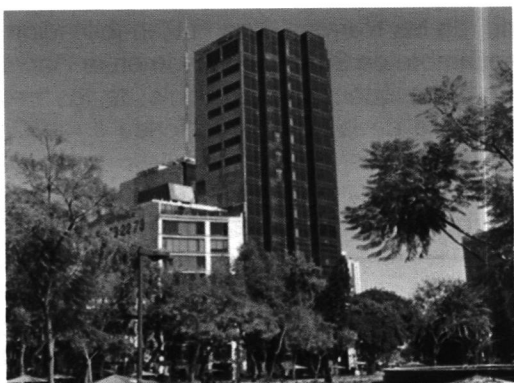
Google Maps Street View - enero de 2017

Durante los reconocimientos de hechos realizados por personal adscrito a esta Subprocuraduría se constataron trabajos de construcción al interior y exterior de un inmueble preexistente de 18 niveles, consistentes en la colocación de cristalería en las fachadas e intervenciones sobre elementos estructurales, dicho cuerpo constructivo está cubierto en la parte superior con malla sombra; por otra parte, se constató el adosamiento de perfiles metálicos en todo el perímetro de la azotea; al exterior no se exhibe alguna lona con datos de la manifestación de construcción.

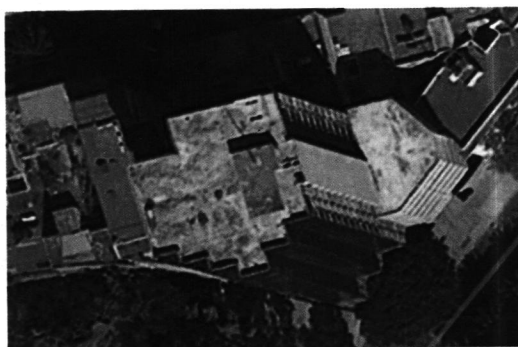
Google Earth Pro - Vista Satelital 11 febrero de 2017

Desplante Original

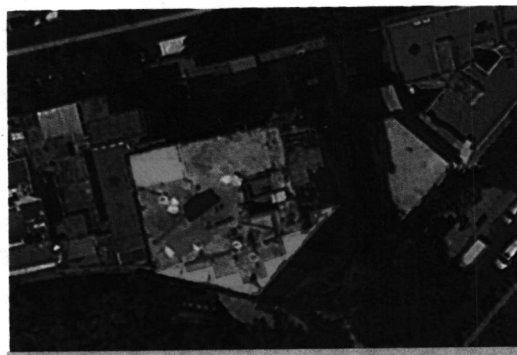
Google Earth Pro - Vista Satelital 29 marzo de 2019

Ampliación

En conclusión, los trabajos de obra que se realizan en el inmueble investigado (ampliación y modificación en los 18 niveles del edificio), no cuentan con el Registro de Manifestación de Construcción correspondiente.-----

Corresponde a la Alcaldía Cuauhtémoc, sustanciar el procedimiento administrativo de verificación en materia de construcción AC/DGG/SVR/OVO/505/2019, e imponer las medidas de seguridad y sanciones procedentes.-----
