PARQUE HUNDIDO

Condición General

Elaboró: Subdirección de Estudios y Reportes de Protección Ambiental, PAOT, 2017.

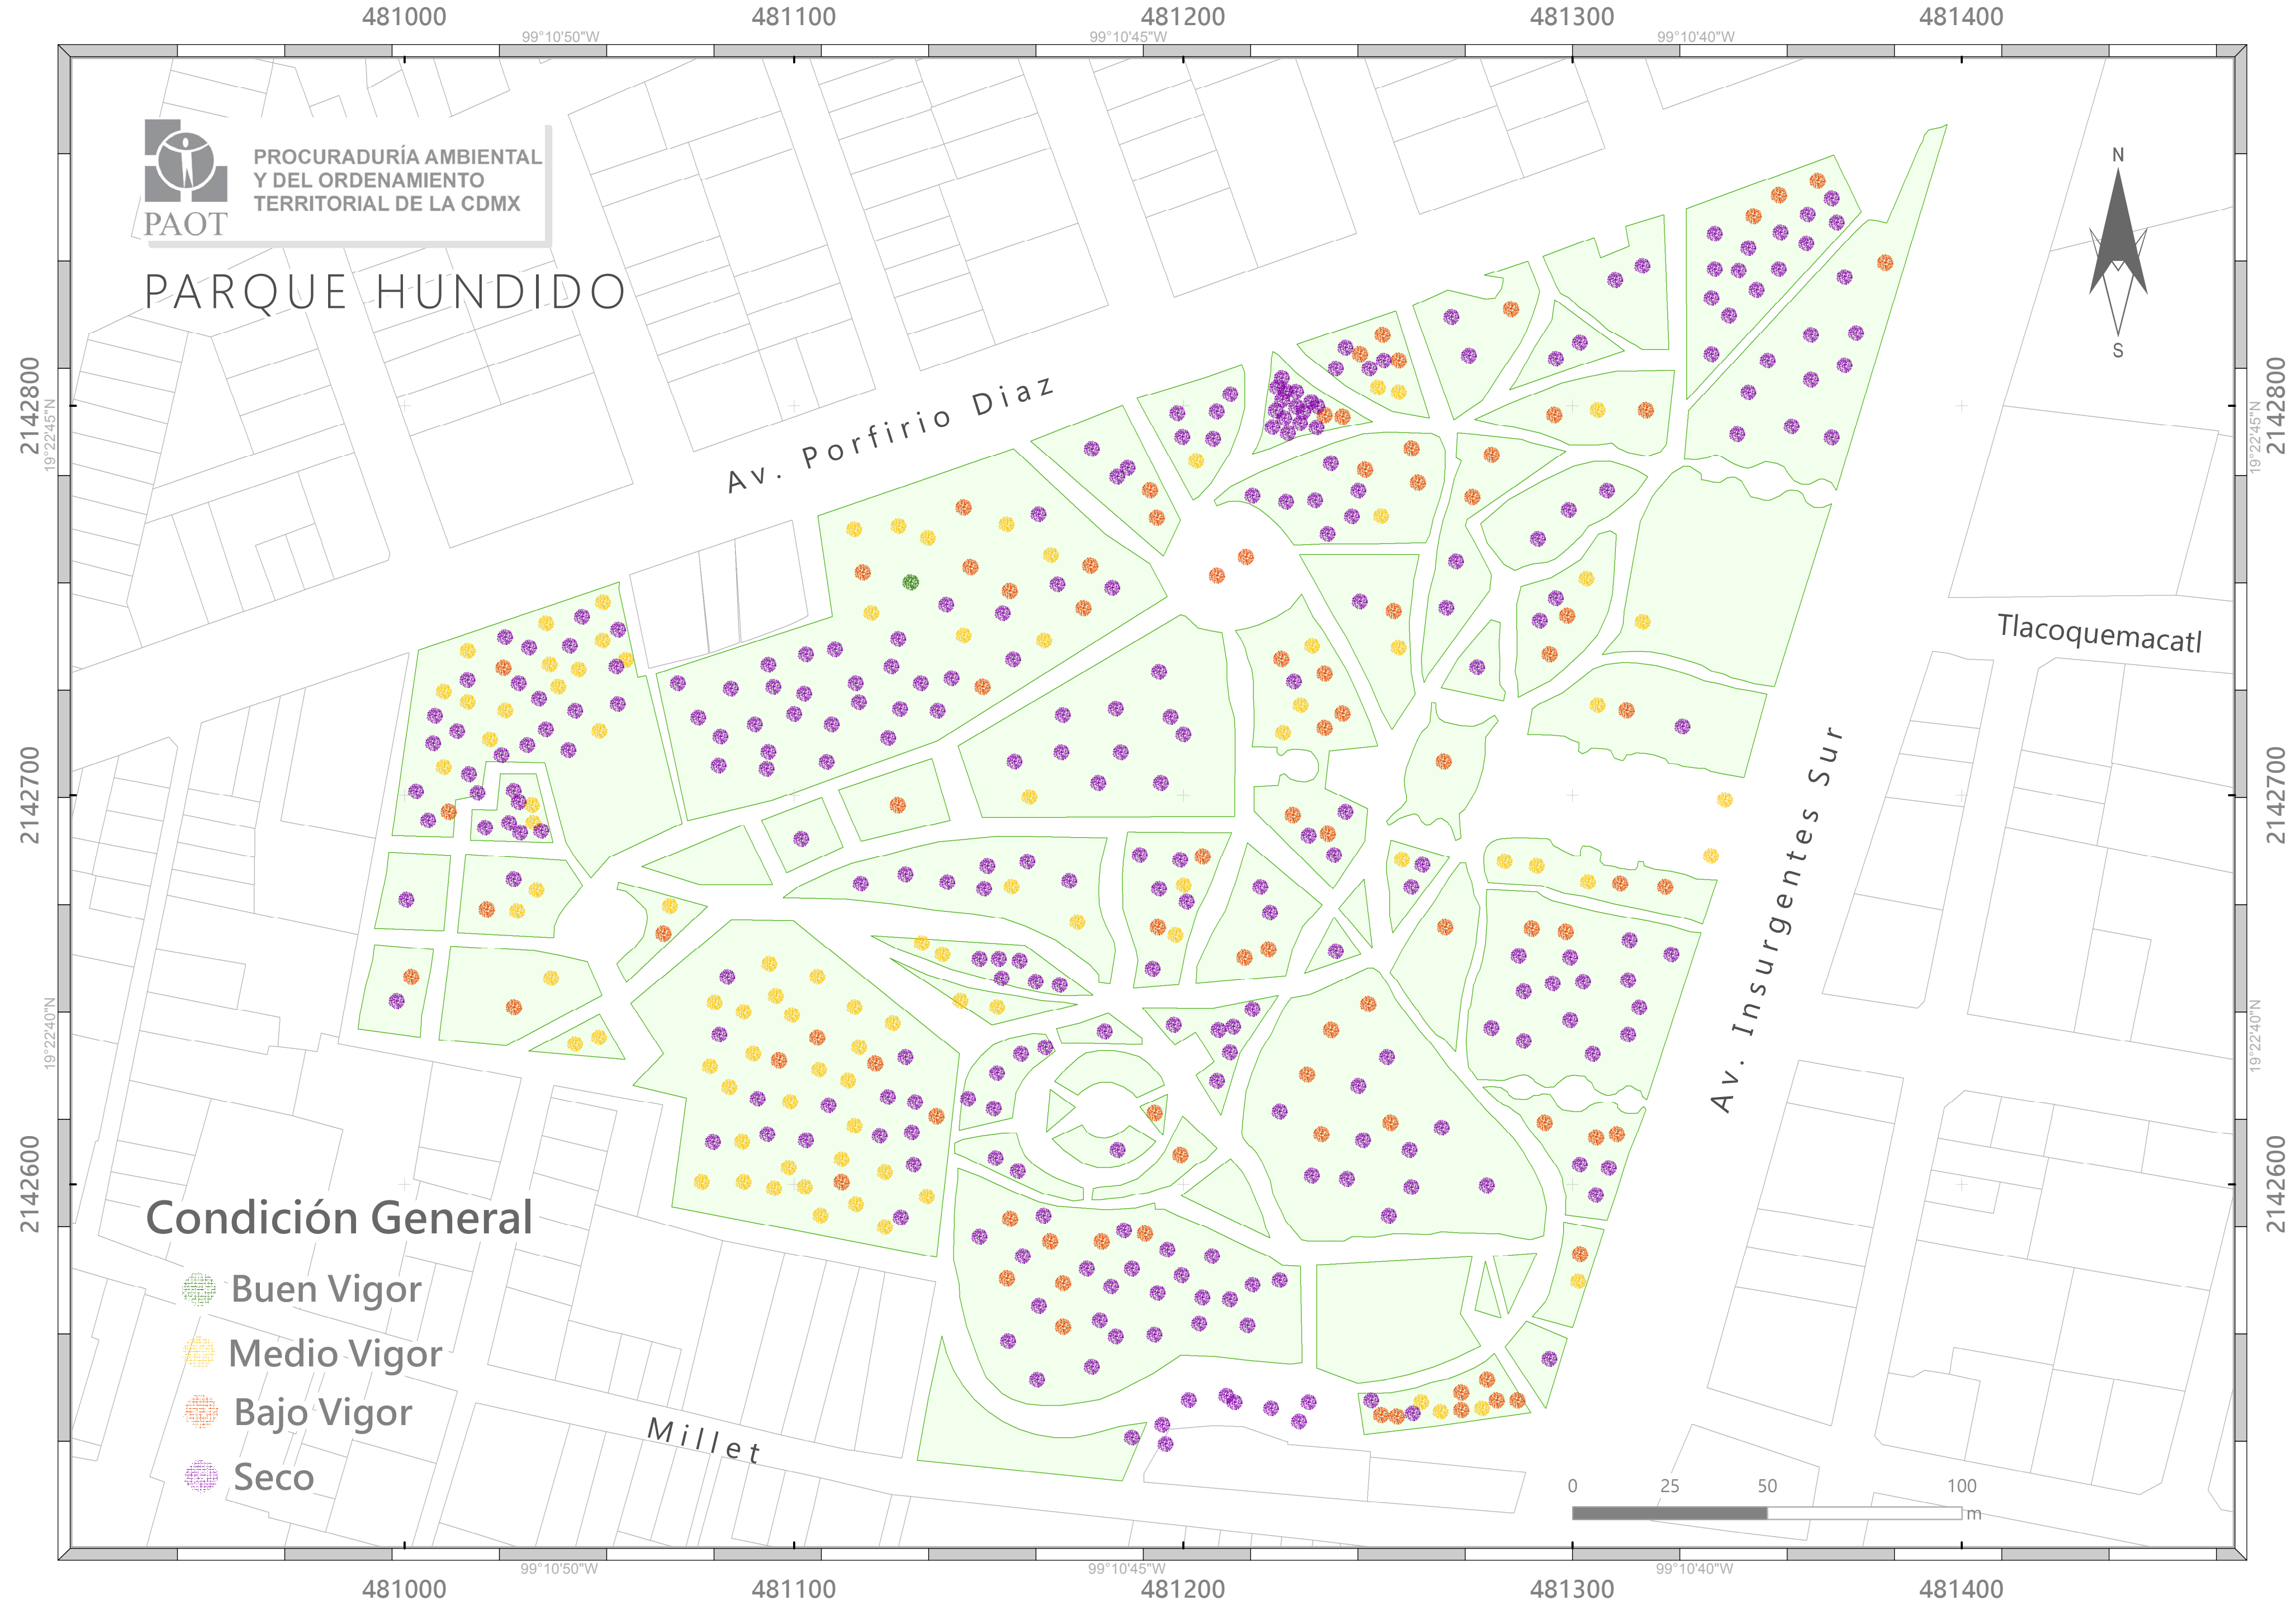
- Buen Vigor
- Medio Vigor
- Bajo Vigor
- Seco
