RESOLUCIÓN ADMINISTRATIVA

(...) La afectación de un individuo arbóreo, al cual le trozaron una rama y le han realizado cortes sin los permisos correspondientes (...). El árbol se ubica al interior del inmueble de Ferrocarril de Cuernavaca, número 67, colonia Anáhuac, entre Lago Como y Lago Mask, demarcación territorial Miguel Hidalgo, señalando como presunto responsable al C. (...) con domicilio en el mismo inmueble (...).

EXPEDIENTE: PAOT-2019-3141-SPA-1912

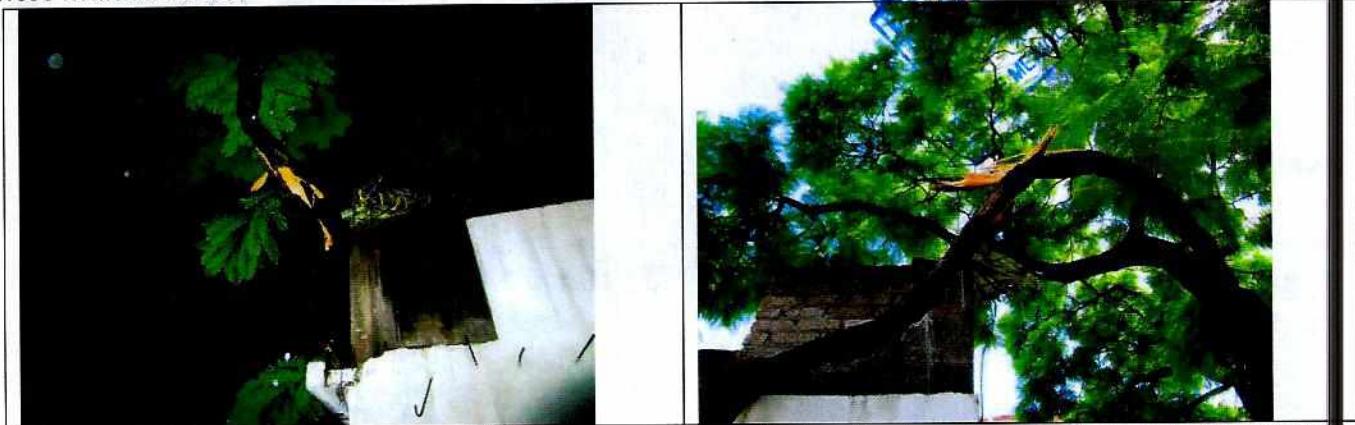
Por lo anterior, se citó a comparecer a la persona señalada como presunta responsable de realizar los hechos denunciados; quien manifestó que el día 26 de julio de 2019, aproximadamente a las 23:50 horas, cayó una tormenta, lo cual provocó que una de las ramas del árbol en comento se desprendiera, lo cual trajo como consecuencia que dicha rama obstruyera la entrada a la parte superior de su inmueble, además de que ésta podía caer al primer nivel, es así que con la finalidad de evitar un accidente, dicha rama fue removida del sitio donde había caído, lo anterior, sin la intención de causar algún daño a dicho sujeto arbóreo.

Fotografías 1 y 2. Aportadas por la persona señalada como presunta responsable de realizar los hechos denunciados, es posible observar el desprendimiento de la rama.

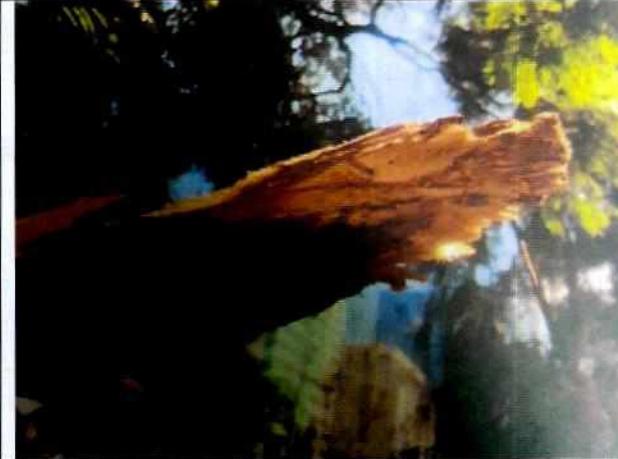
4.2. Estructura general y condición general. El árbol se encontró plantado en el patio trasero del predio. Sus características dendrométricas, físicas y fitosanitarias se describen a continuación: presentó una altura de 14.0 metros, bifurcado a 1.0 metro de altura, un diámetro del tronco, (medido a 1.30 metros con respecto al nivel del suelo) de 74.0 centímetros, un diámetro de copa de 10.0 metros; presentó poda de elevación de copa con cortes antiguos, rebrotes, el follaje fue turgente, vigoroso y de tonalidad verde que caracteriza la especie. Se observó el desprendimiento natural de una rama secundaria debido a la degradación del xilema por la acción de insectos xilófagos; asimismo, algunas ramas terciarias se encontraron secas posiblemente por la misma causa que provocó el desprendimiento citado; se advirtieron cancros en el callo de compartimentación de la lesión provocada por el roce con el pretil de la azotea debido al crecimiento de una rama principal (este efecto es patente por las estrías que se observan en la superficie del xilema de las fotografías 7 y 8 del presente documento); a pesar de que el árbol ha sido podado en diversas ocasiones, exhibe signos de recuperación a juzgar por la turgencia de las yemas de crecimiento. Existe ahogamiento de la base del tronco o fuste, por una acumulación gradual de hojarasca y tierra, lo que podría ocasionarle pudrición por exceso de humedad.

Con base en los datos anteriores, la estructura general del árbol se calificó como susceptible de mejora y su condición general se evaluó como declinante incipiente.

5.1. El árbol perteneciente a la especie Jacaranda mimosaeifolia de nombre común "jacaranda", ubicado en el interior del inmueble con domicilio en Calle Ferrocarril de Cuernavaca número 97, Colonia Anáhuac, Alcaldía Miguel Hidalgo, presenta una condición declinante incipiente y una estructura general susceptible de mejora.

Fotografías 3 y 4. Detalles del desgaje o desprendimiento de la rama, la cual presenta síntomas de insectos xilófagos o barrenadores, así como el desprendimiento de la corteza.

- Derivado de la Opinión Técnica emitida por la Dirección de Estudios y Dictámenes de Protección Ambiental de esta Subprocuraduría, se concluyó que la rama que se observó trozada, se desprendió de manera natural, situación con lo cual no es posible determinar contravención alguna a la normatividad ambiental aplicable al caso en particular.

5.3. Se recomienda realizar una poda de limpieza de copa con el fin de eliminar las ramas secas y las ramas de rebrote presentes. Por otra parte, es recomendable reducir la altura del pretil o murete de la azotea, con la finalidad de evitar que siga aumentando el daño mecánico en la rama principal del árbol que está en contacto con el citado elemento constructivo.
