REPORTE TÉCNICO

ORIGEN DEL AGUA QUE AFLORA EN EL PREDIO DE AZTECAS 215, COLONIA PUEBLO DE LOS REYES, DELEGACIÓN COYOACÁN, CIUDAD DE MÉXICO.

INSTITUTO DE GEOLOGIA

Agosto, 2016

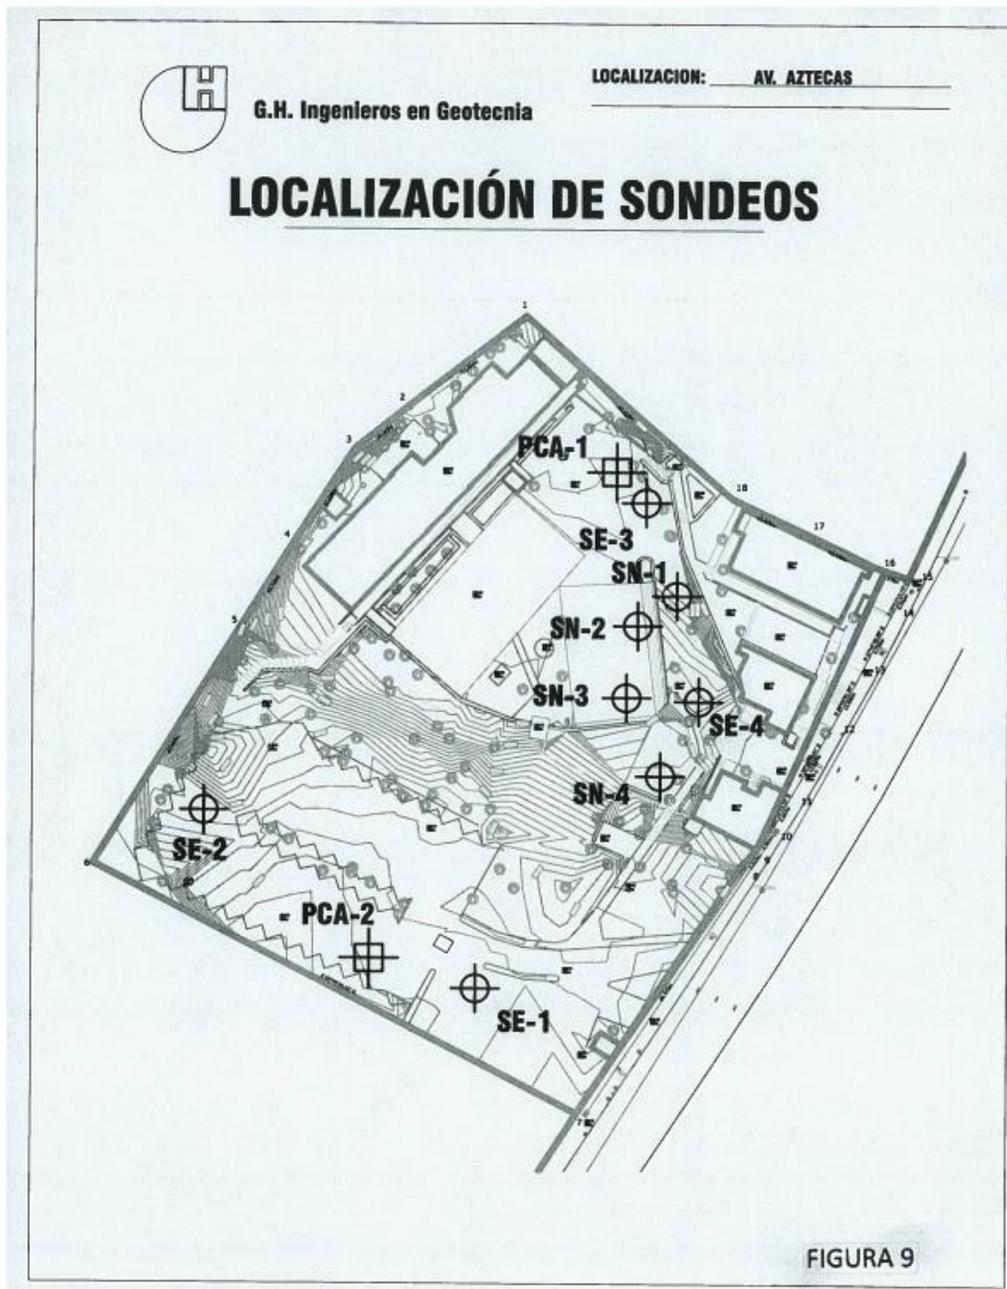
Figura 2. Localización de sondeos de Mecánica de Suelos realizados en el predio (tomado de G. H. Ingenieros en Geotecnia, S. A. de C. V., 2014).

detectó la presencia del nivel freático, ver figura 2 con la localización de los sondeos realizados.

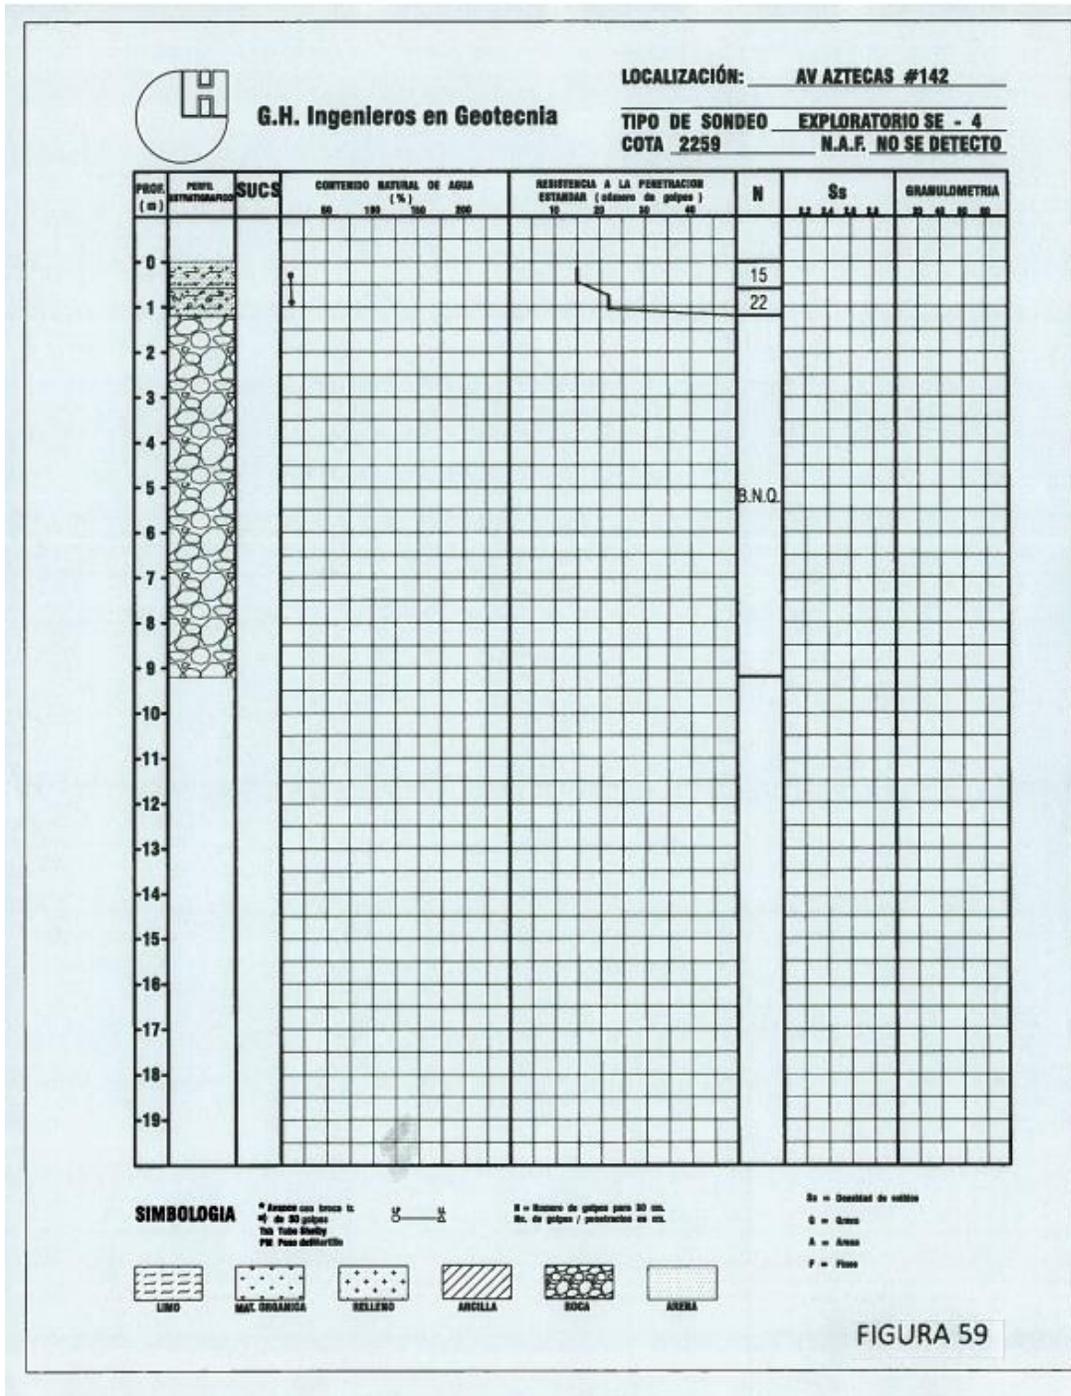
Figura 5. Representación del Corte litológico obtenido en el Sondeo SE-4 (tomado de G. H. Ingenieros en Geotecnia, S. A. de C. V., 2014).

Profundidad (m)		Sondeo SE-4 Descripción
De	a	
0.0	1.2	Material de relleno formado por arena limosa café oscuro con cascajo y gravas, con contenido de agua medio de 11% y RPE variable entre 15 y 22 golpes.
1.2	9.2	Roca basáltica de color gris oscuro, poco fracturada.

El nivel freático no se encontró

- En los primeros tres sondeos se cortó material no consolidado como arenas, limos y arcillas, hasta la profundidad de 20 metros (ver figura 3), mientras que en el sondeo 4, a partir de 1.2 m de profundidad se detectó la presencia de roca basáltica hasta los 9.2 m explorados con el sondeo, ver figuras 4 y 5.

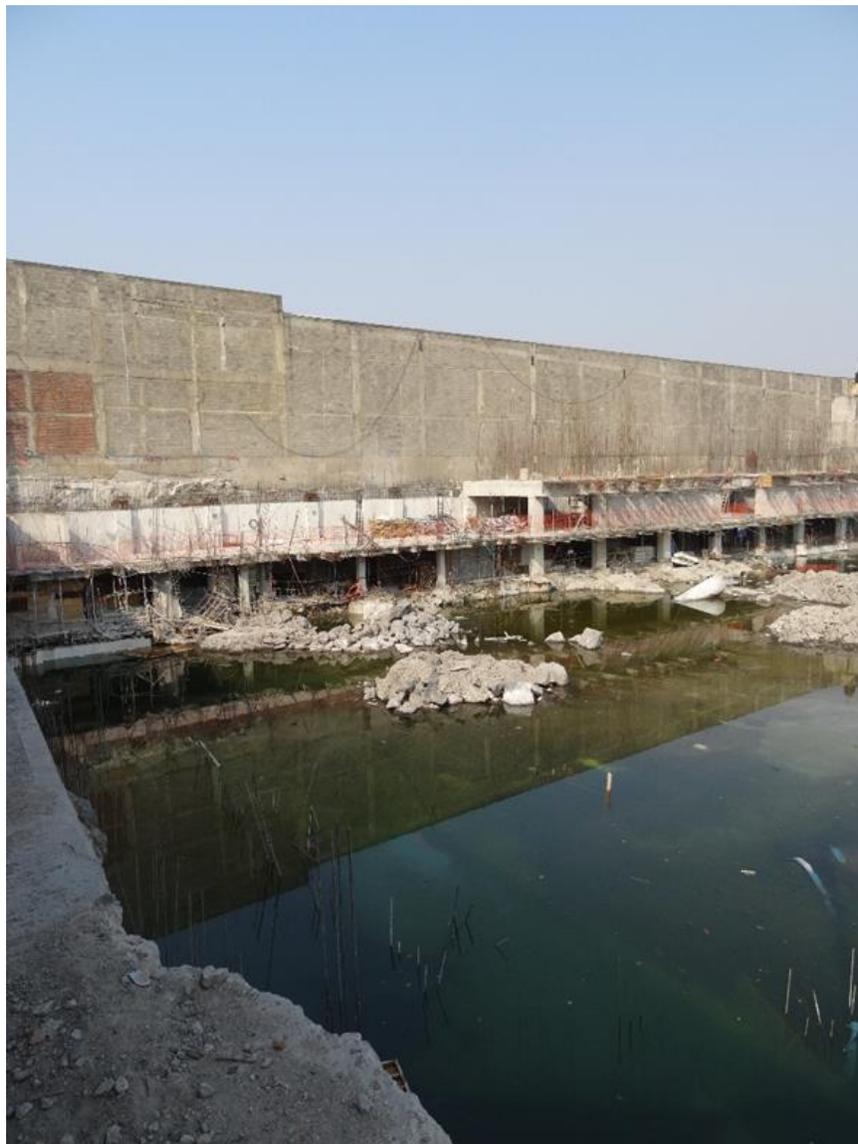
Figura 6. Excavación inundada con vista al sur.

- Con el desarrollo de la excavación para la construcción de los sótanos de estacionamientos se presentó la aportación de agua a las excavaciones, inundando parcialmente la obra, por lo cual la empresa constructora decidió instalar sistemas de bombeo para desalojar el agua hacia la calle adyacente al predio, en las figuras 6 y 7 se presenta la zona inundada de la excavación una vez que se suspendió la obra y se detuvo el bombeo de agua hacia la calle y hacia el drenaje.

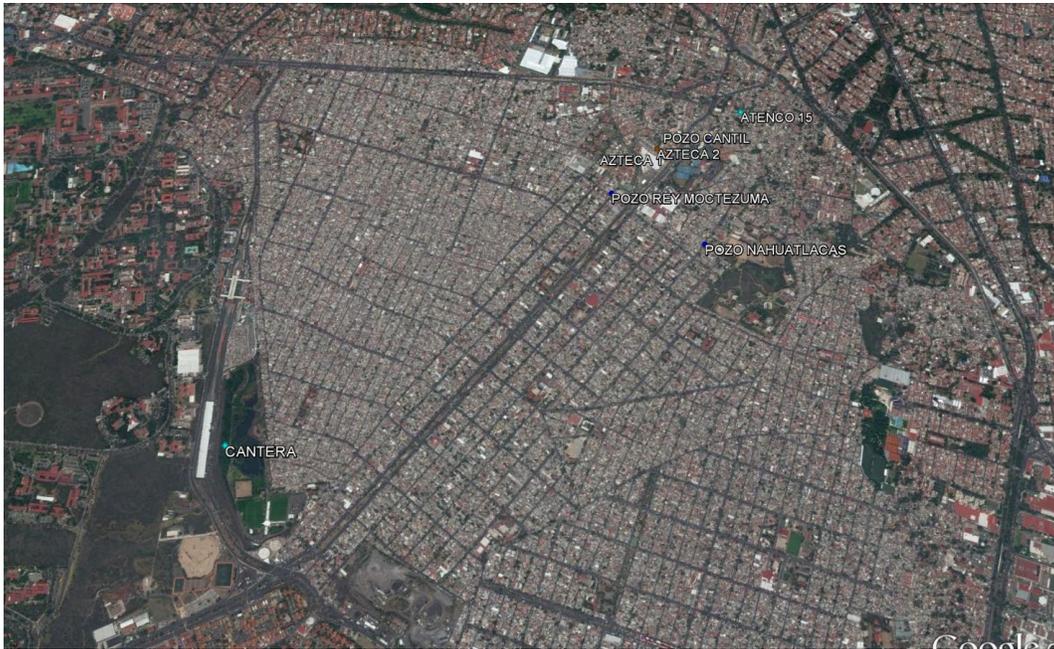
Figura 8. Sitios seleccionados para el muestreo.

También, con base en los comentarios de los vecinos que nos indicaron que había varios pozos y captaciones de agua que brota del subsuelo en varias casas de la zona, donde captan agua para usos domésticos desde hace muchos años, se seleccionó una captación de un manantial en un sitio localizado en una casa identificado como "Atenco 15" y también se decidió incorporar a uno de los manantiales que afloran en el predio de la Cantera, propiedad de la UNAM e identificado como "Cantera". En las siguientes figuras 8 y 9 se presenta la localización de los sitios antes mencionados. Es importante mencionar que también se localizó un pequeño lago natural formado por un manantial natural, localizado en la Cerrada de Nahuatlacas, pero debido a sus condiciones se decidió no utilizarlos como sitio de muestreo de agua, pero si se considera su cota de afloramiento para fines de análisis del flujo de agua subterránea

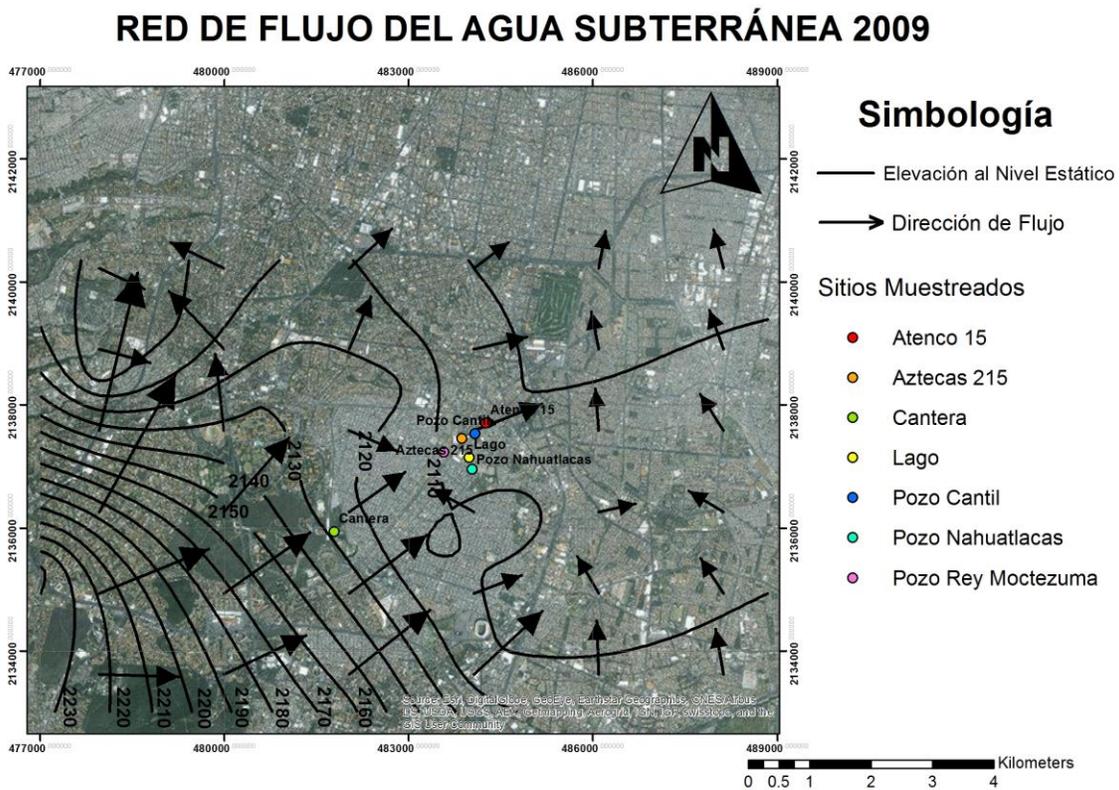
Figura 17. Red de flujo de agua subterránea para 2009 con base en datos de niveles estáticos de pozos de agua potable (elaborado con datos de SACMEX).

Con los datos de piezometría compilados del SACMEX, correspondientes a la elevación de los niveles estáticos en pozos de agua potable, se elaboraron las redes de flujo de agua subterránea para los años de 2009 y 2015, que se muestran en las siguientes figuras 17 y 18, en las que se puede observar que en general la dirección del flujo es de suroeste a noreste para ambos años y también se puede observar que el flujo es más o menos uniforme y que al entrar en la zona más urbanizada se distorsionan las líneas de flujo, como resultado de la extracción de agua por los pozos de agua potable. Es muy importante mencionar que esta red se construyó únicamente con datos de pozos profundos de agua potable, aun cuando aparecen en las figuras la ubicación de los otros sitios seleccionados para fines de referencia.

Observando que en ambas configuraciones se mantiene el mismo comportamiento general del flujo de agua subterránea, se puede establecer que el agua que se capta en los pozos de agua potable proviene de infiltración de agua de lluvia que sucede en las partes altas de la Sierra del Ajusco y que circula hacia las partes más bajas topográficamente.

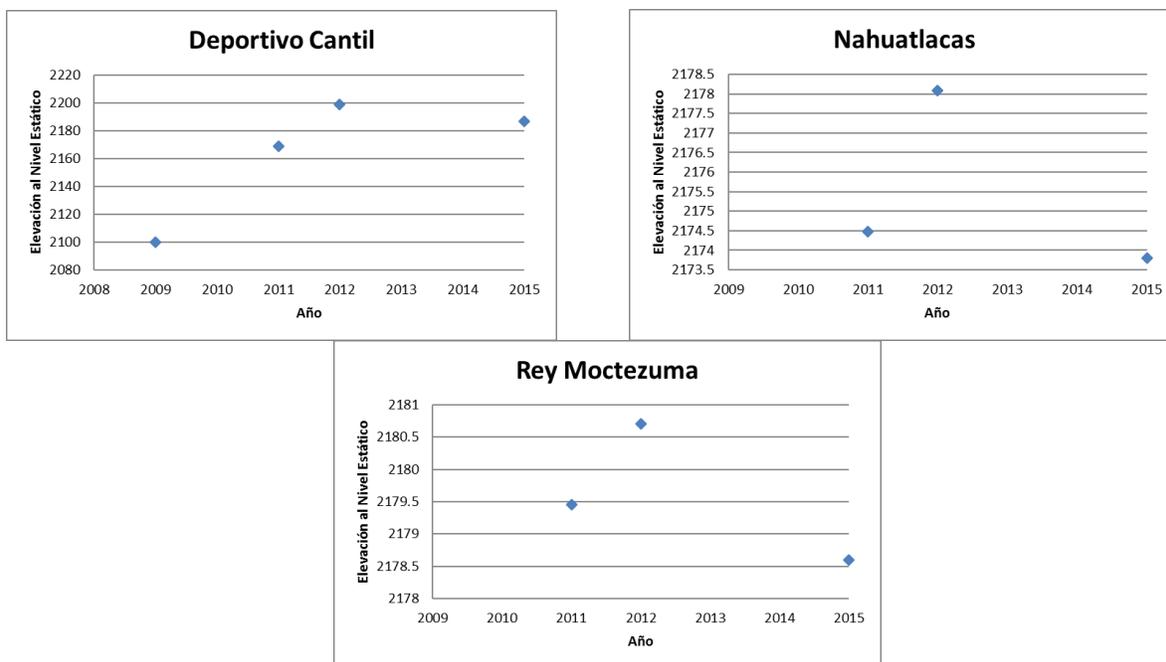
Figura 19. Comportamiento histórico de datos de niveles estáticos de pozos de agua potable (elaborado con datos de SACMEX).

Como parte de este mismo análisis, se elaboraron las gráficas de la figura 19, donde se observa el comportamiento histórico de los datos de elevación del nivel estático en los pozos de agua potable, se identificó una alta variabilidad en el rango entre 2170 y 2180 metros sobre el nivel del mar, aunque en los tres pozos se observa un descenso en los últimos años, probablemente debido a la explotación intensiva del acuífero. Un dato importante es que en los tres pozos se alcanzó el nivel máximo en ese periodo en el año 2102 y a partir comienza el descenso de los niveles.

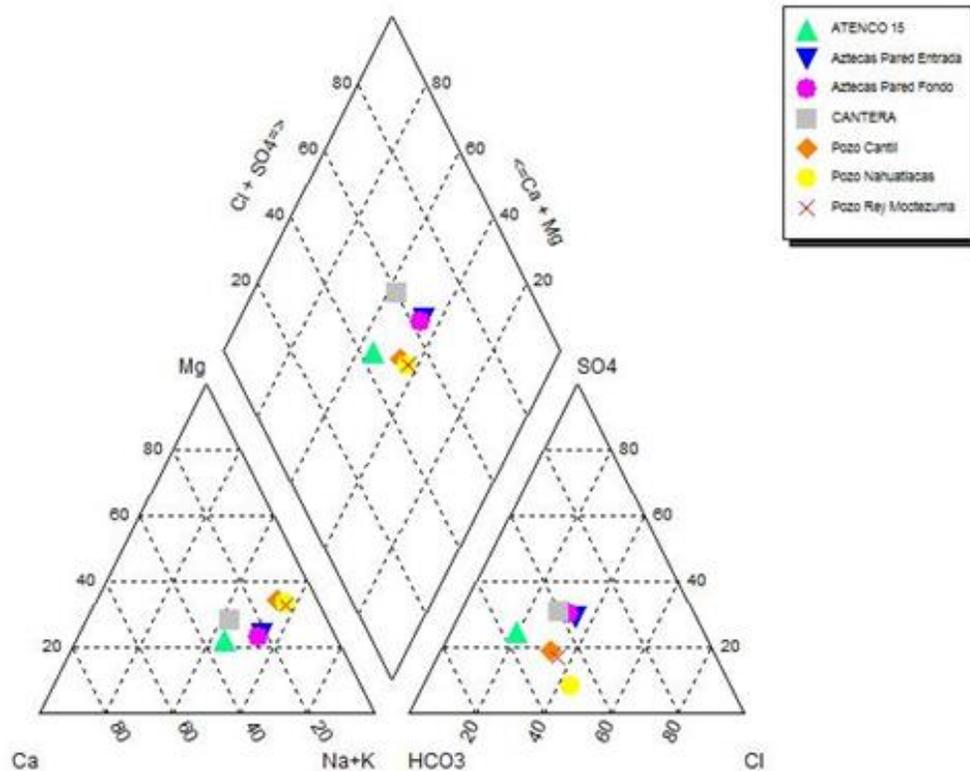
Figura 20. Diagrama de Piper.

Con el procesamiento de los datos obtenidos en los laboratorios se elaboraron varias gráficas que se muestran en las figuras 20 y 21. La primera corresponde al Diagrama de Piper, el cual nos permito conocer la distribución de los tipos de agua y su relación con respecto al contenido de iones mayores entre sí de las diferentes muestras. En dicho diagrama se puede observar que prácticamente todas las muestras corresponden con el mismo tipo de agua, aunque también se observa que los tres pozos de agua potable son semejantes entre si al igual que las dos muestras del predio Aztecas.

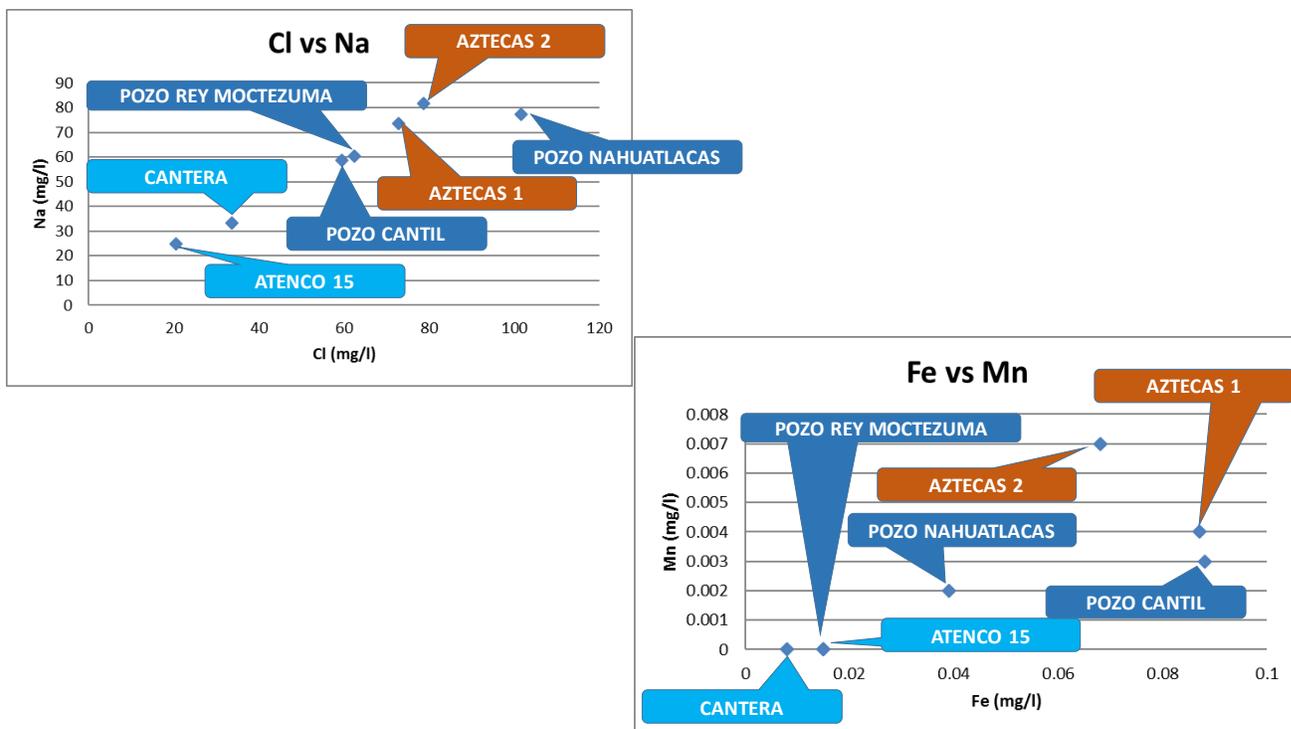
Figura 21. Representación gráfica de resultados químicos.

En la siguiente Figura 21 se presentan dos gráficas, una de ellas corresponde a la relación entre Cloro y Sodio, en la que se observa una tendencia en donde el manantial de la Cantera y la Captación de Atenco 15 tienen los menores contenidos, mientras que el pozo Nahuatlacas los mayores contenidos. Por otro lado, en la relación entre Hierro y Manganeso mostrada en la misma figura se observa una mayor dispersión de los datos, aunque se confirma que el manantial de la Cantera y la Captación de Atenco 15 tienen nuevamente los menores contenidos.

El hecho de que el manantial de la Cantera y la captación de Atenco 15 tengan los menores contenidos químicos se puede interpretar como que se trata de agua de reciente infiltración y corto recorrido en el subsuelo.

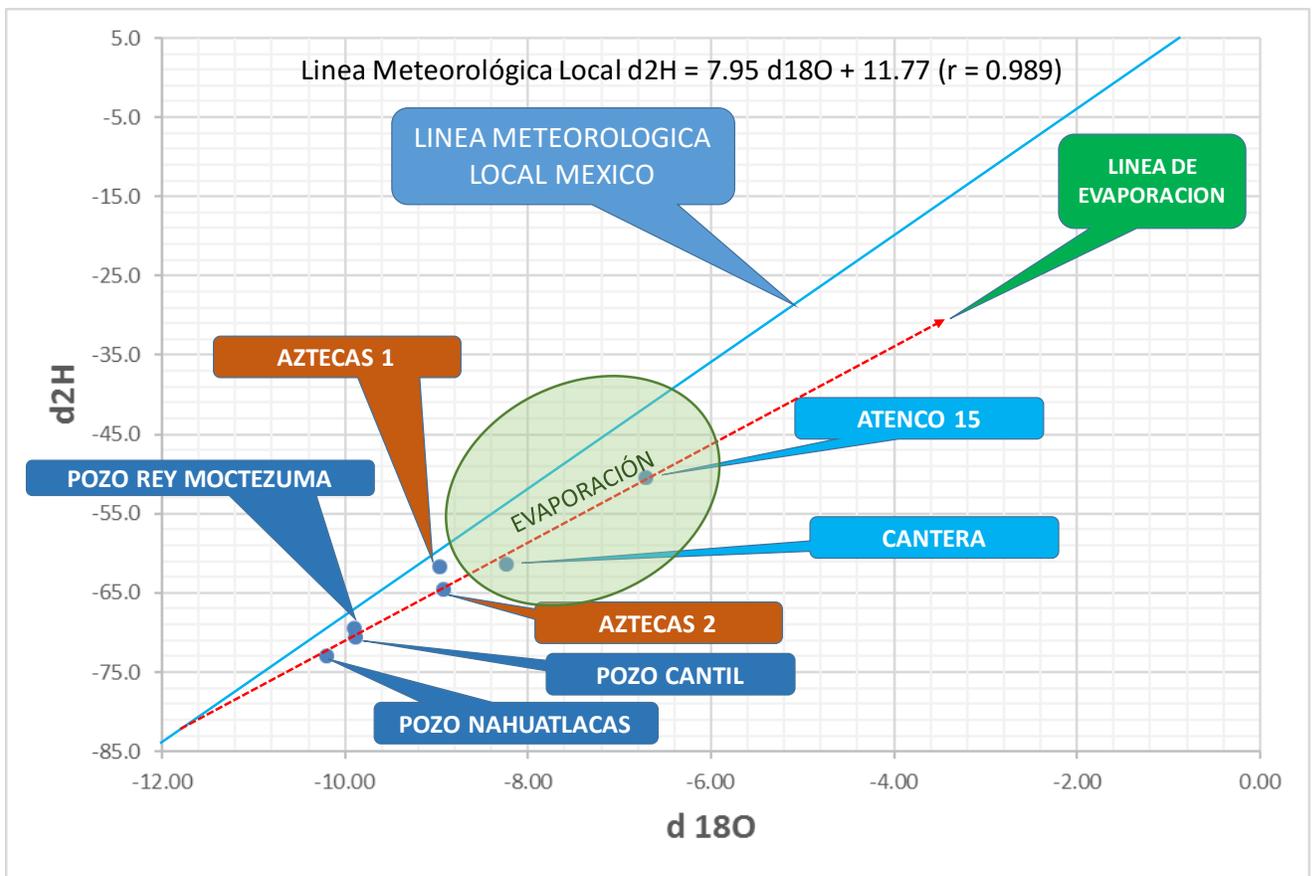
Figura 22. Comportamiento con respecto a la línea meteorológica local (elaborada con base en Cortés y Farvolden, 1988).

Con los resultados del análisis isotópico se construyó la gráfica de la figura 22 en la que se presenta la línea meteorológica local (línea en color azul) determinada por Cortes y Farvolden (1988) con base en muestras de agua de lluvia tomadas en la Sierra del Ajusco y que corresponde con la ecuación que se presenta en dicha figura 22, al graficar los datos de las muestras de los 7 sitios seleccionados se puede observar que los datos resultantes se distribuyen a lo largo de una línea de tendencia (línea punteada roja) y que corresponde con un proceso de evaporación a partir de un agua similar a la lluvia en el punto de intercepción de ambas líneas, donde los 3 pozos de agua potable se ubican más cerca de la línea meteorológica local, lo que sugiere su origen a partir de la infiltración de agua de lluvia; mientras que la captación de Atenco 15 y el manantial de la Cantera se ubican más alejados en lo que sugiere la influencia de evaporación, lo cual es explicable al tratarse de aprovechamientos con descarga libre y muy cercanos a la superficie del terreno.

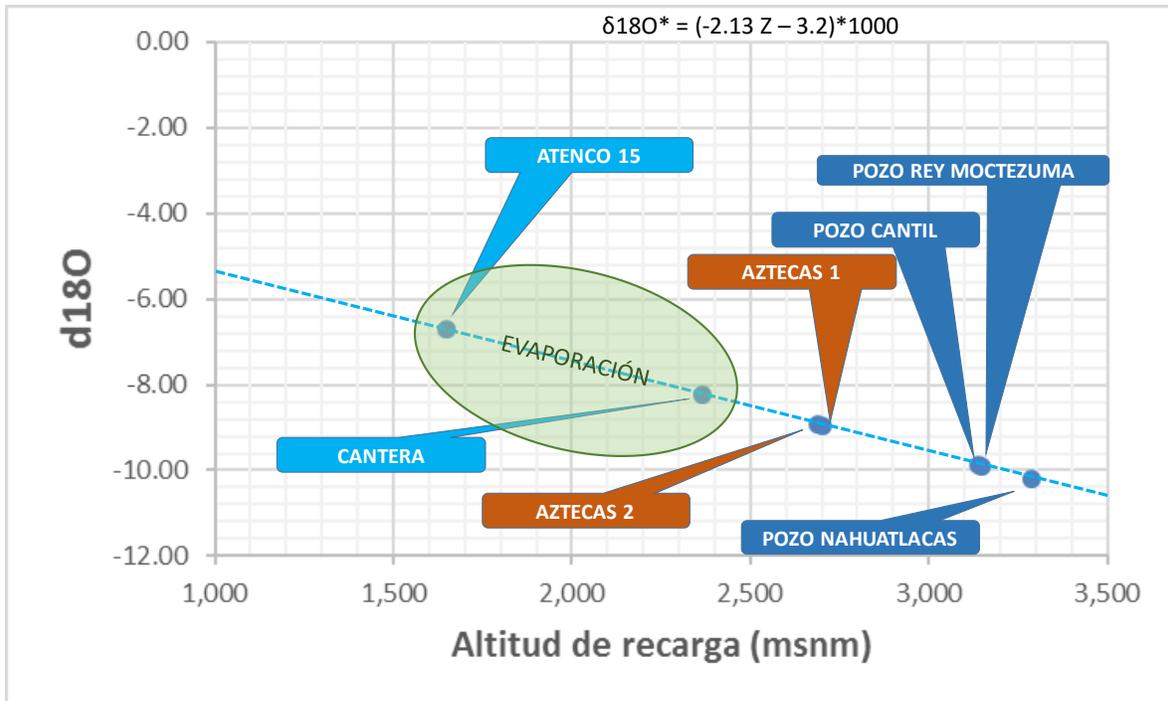
Figura 23. Comportamiento con respecto a la altitud de recarga, sin considerar el efecto de la evaporación (elaborada con base en Cortés y Durazo, 2001).

Con los mismos datos isotópicos se preparó la gráfica de la siguiente figura 23, en la que se estimó la altura en metros sobre el nivel medio del mar en que ocurrió la infiltración al subsuelo, elaborada

con base en Cortez y Durazo (2001) en la que se puede observar que el agua de los pozos de agua potable se infiltró a una cota entre 3100 y 3200 msnm, lo que pudo ocurrir en las partes bajas del Ajusco, mientras que el agua del predio Aztecas 215 se infiltró a una altitud de 2800 msnm, probablemente en las partes bajas de Xitle. Los valores obtenidos para el manantial de la cantera y el afloramiento de Atenco 15 no se consideran razonables, ya que como se comentó anteriormente, están bastante afectados por evaporación; pero se estima que tienen un origen común con el manantial de la Cantera y el Afloramiento de Atenco 15.

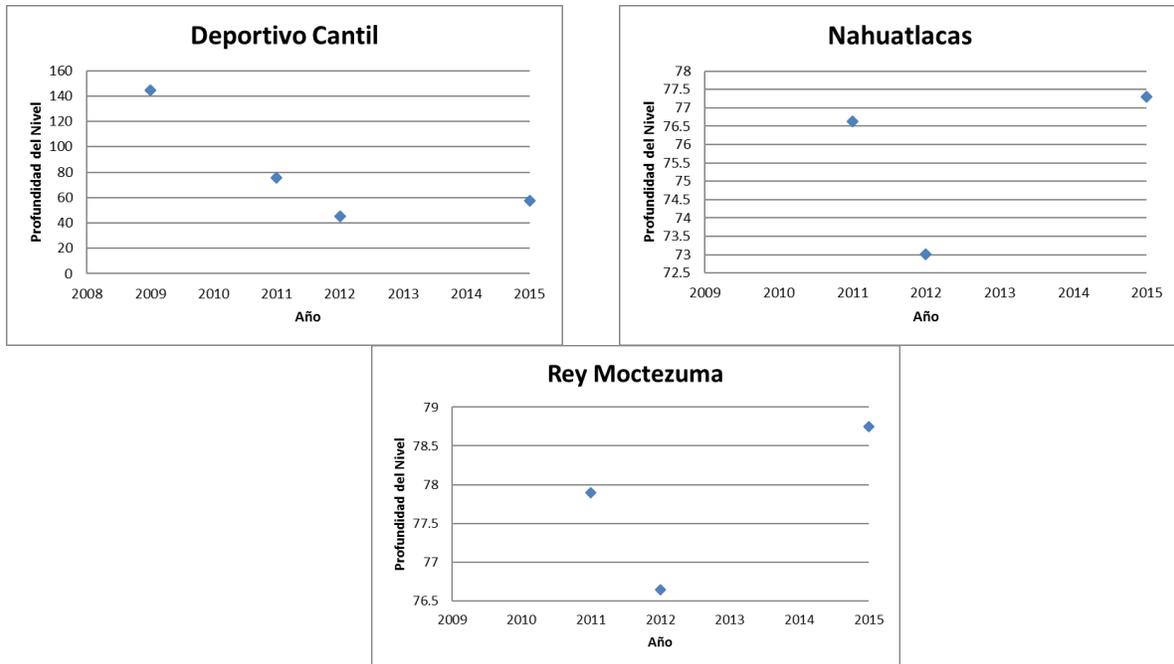
Figura 24. Comportamiento histórico de la profundidad al nivel estático en pozos de agua potable (elaborada con datos de SACMEX).

En las gráficas de la siguiente figura 24 se presenta la variación histórica de la profundidad al nivel estático en los 3 pozos de agua potable, en la que se puede observar un periodo de disminución de la profundidad hasta 2012 y luego tiende a aumentar nuevamente, para quedar en el rango entre 60 y 79 metros de profundidad; este comportamiento es similar en los 3 pozos, por lo que se considera consistente para toda la porción del acuífero captada por estos pozos.

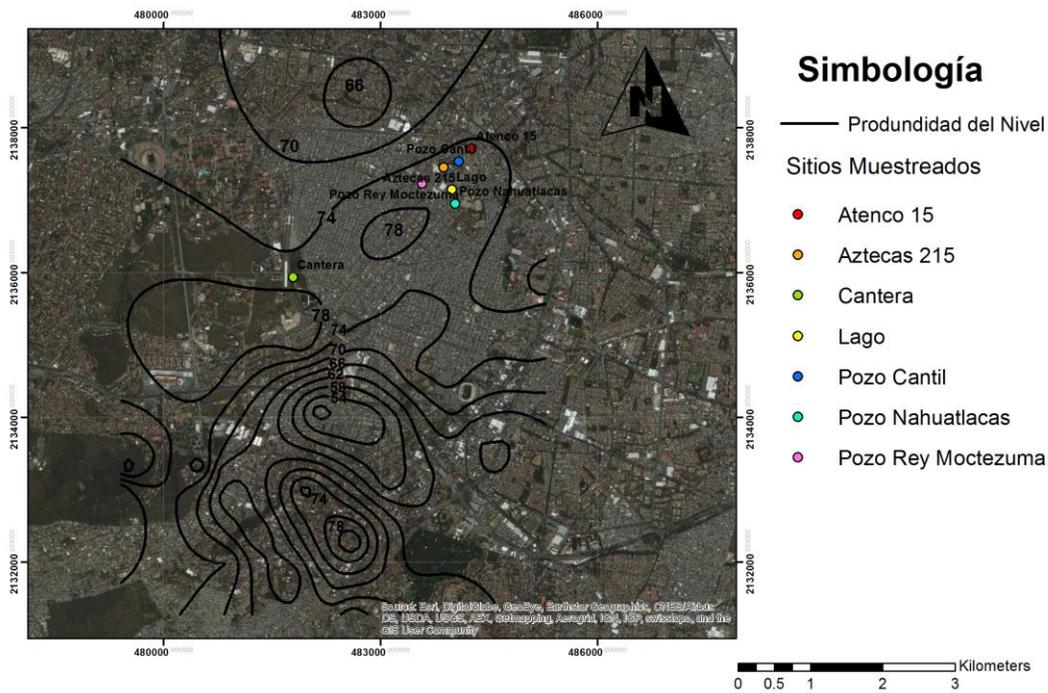
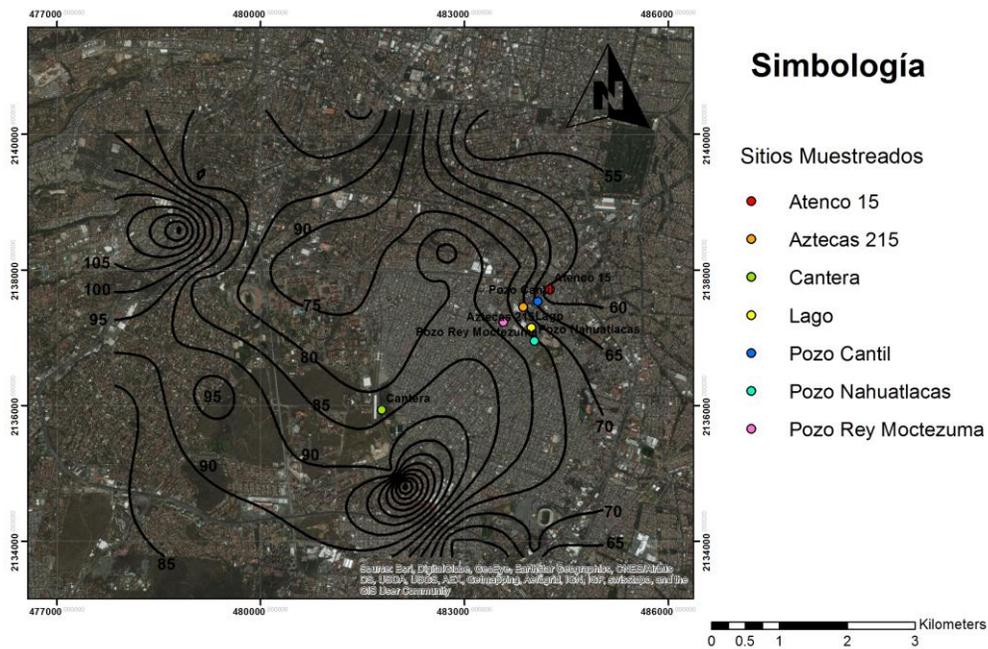
En las siguientes figuras 25 y 26 se presentan las configuraciones de isovalores de profundidad para los años de 2011 y 2012, en las que se puede observar un comportamiento consistente en toda la zona en estudio; es importante mencionar que estas configuraciones se realizaron considerando los datos de todos los pozos de agua potable localizados en la porción sur de la ciudad, y no solo los 3 pozos considerados en este informe.

Con base en estas configuraciones, se puede establecer que la profundidad al nivel estático en el estrato acuífero que captan los pozos de agua potable se encuentra a una profundidad entre 70 y 75 metros en el sitio del predio Aztecas 215.

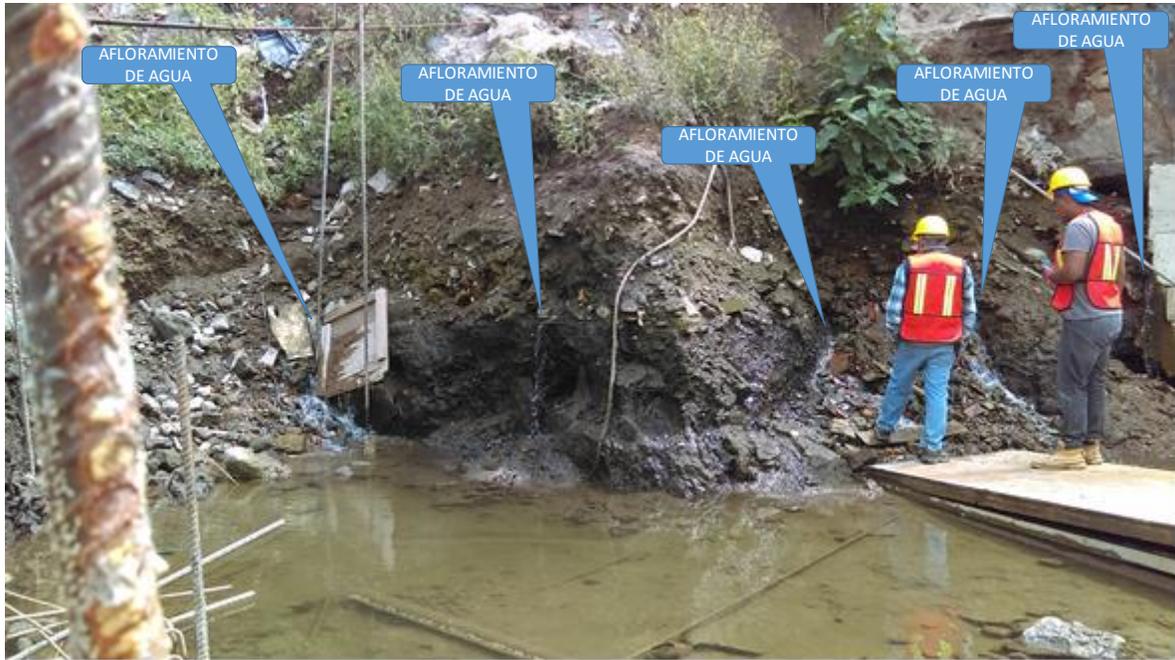
Figura 27. Nivel de afloramiento de agua con respecto al nivel del agua en la excavación, posterior al bombeo.

Por otro lado, en la foto de la figura 27 se presenta el nivel de varios afloramientos en el predio en el sitio Aztecas 1, donde se observa que afloran a varios metros de profundidad del terreno natural y poco menos de un metro sobre el nivel del agua en la excavación después del bombeo del agua estancada en la excavación, mientras que en la foto de la figura 28 se presenta el nivel del agua en la excavación en la misma fecha y hora, con respecto al nivel del terreno natural en la pared adyacente a la calle, con lo que se puede establecer que el nivel de los afloramientos se encuentre a unos 8 metros por abajo del terreno natural en la calle.

Es decir, no corresponde con la profundidad del nivel estático en el estrato acuífero que captan los pozos de agua potable, por lo que se determina que los afloramientos corresponden a un estrato acuífero somero, diferente al que captan los pozos de agua potable.

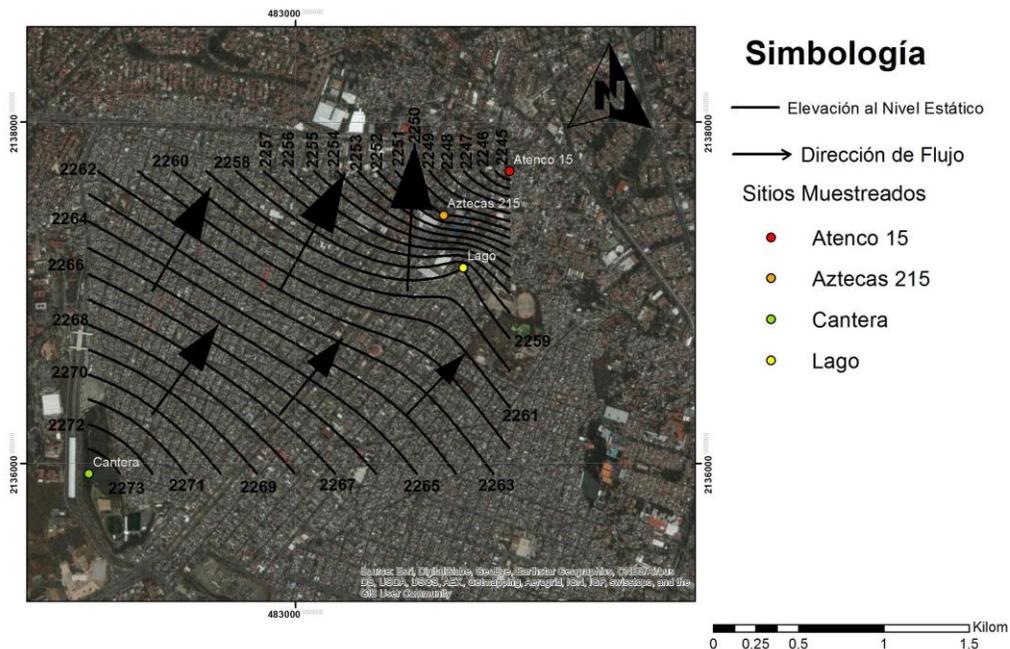
Figura 29. Red de flujo de agua subterránea, elaborada con datos de manantiales y los afloramientos en el predio Aztecas 215.

Con los datos de las cotas topográficas de los afloramientos y manantiales, incluyendo el manantial que aflora en la Cerrada de Nahuatlacas, se construyó la red de flujo que se muestra en la siguiente

figura 29, en la que se puede observar una buena correlación entre estos aprovechamiento, generando una red de flujo con dirección similar a la red de flujo con los pozos de agua potable, lo que indica que ambos flujos están condicionados por la topografía y por la localización de las zonas de recarga en ambos casos.

Es importante mencionar que las cotas de igual elevación de la carga hidráulica en este caso son superiores a las cotas de la elevación del nivel estático en los pozos de agua potable, por lo que se puede establecer que se trata de un acuífero somero que circula en la misma dirección, pero varios metros por arriba del estrato acuífero que captan los pozos de agua potable.

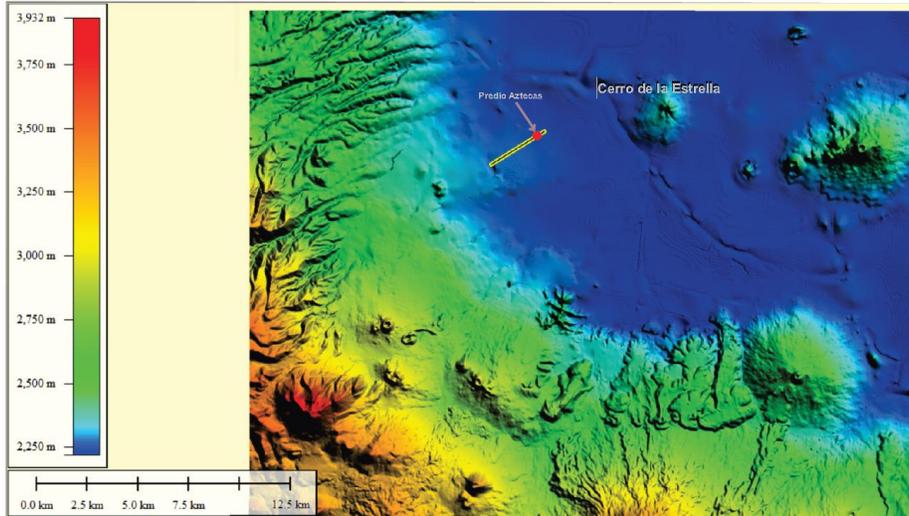
Figura 30. Localización de perfil topográfico que pasa por el predio Aztecas 215.

Con base en estos resultados, se elaboró un perfil longitudinal a las direcciones de flujo de agua subterránea, partiendo del manantial de la Cantera hasta llegar al sitio del afloramiento en Atenco 15, tal como se muestra en la siguiente figura 30; mientras que en la figura 31 se sintetiza en comportamiento antes mencionado.

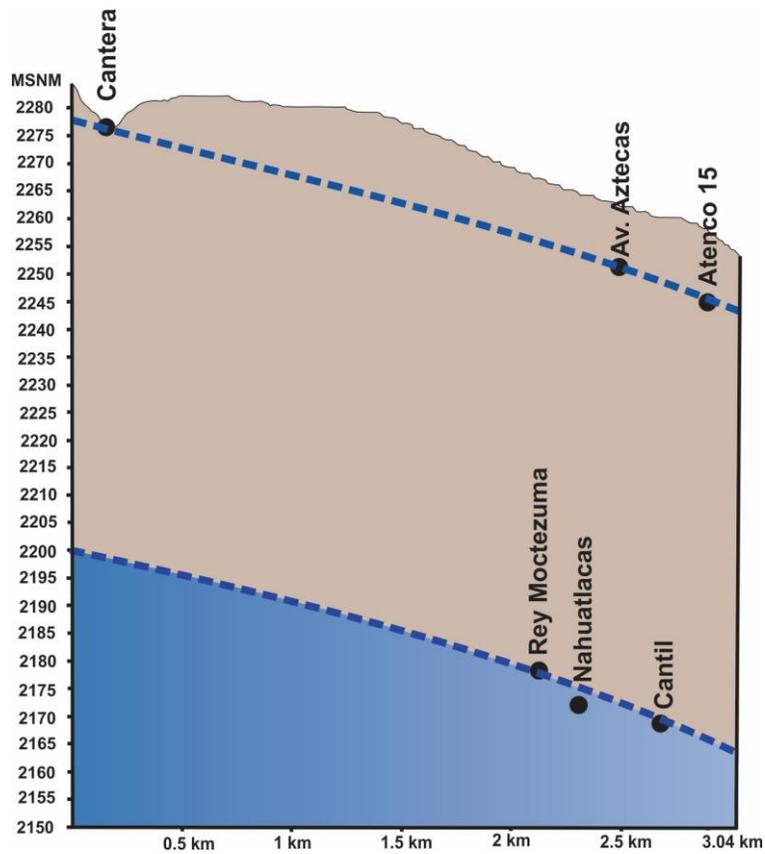
Figura 31. Perfil topográfico con datos de niveles estáticos en pozos de agua potable y cotas topográficas de afloramientos y manantiales (datos de pozos de agua potable obtenidos de SACMEX).

Es necesario mencionar que con la información obtenida y la generada durante el presente trabajo, no se cuenta con elementos para establecer claramente mecanismo ni las condiciones hidráulicas que dan lugar a esta separación de los flujos de agua subterránea, aunque dadas sus direcciones y la ausencia de sitios importantes de descarga natural del acuífero somero, se establece que en algún momento se intercomunican y el estrato acuífero somero pasa a formar parte de la recarga natural del estrato acuífero que captan los pozos de agua potable.
