**EXPEDIENTE: PAOT-2021-6270-SOT-1389  
y acumulado PAOT-2022-4060-SOT-1087**

## RESOLUCIÓN ADMINISTRATIVA

De conformidad con la denuncia ciudadana interpuesta ante esta Entidad, los hechos denunciados se realizan en Callejón Esfuerzo número 3B y/o lote 20 manzana 45, Colonia Santa Úrsula Coapa, Alcaldía Coyoacán.

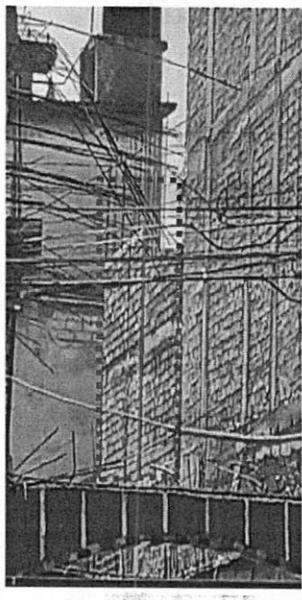
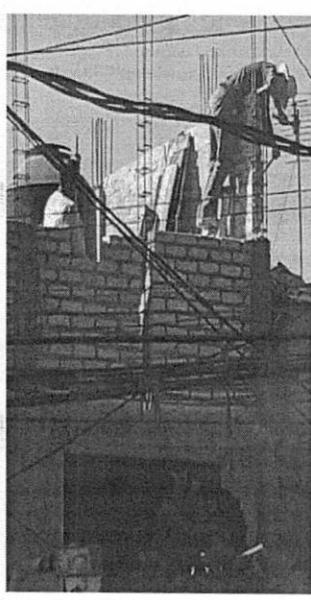
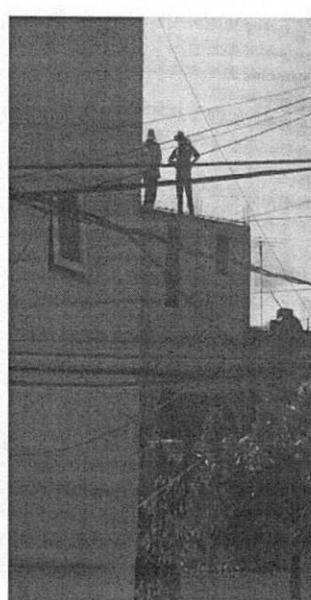
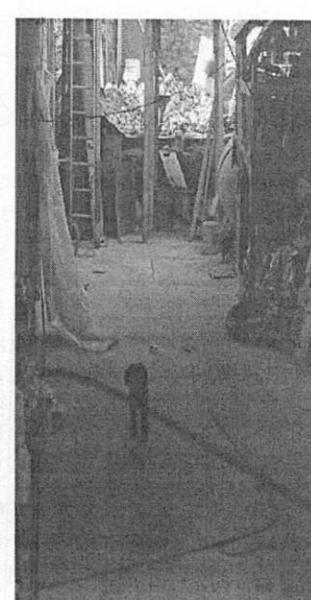
Por otro lado, las personas denunciantes enviaron imágenes fotográficas relacionadas con el predio de mérito, en donde se observan trabajos de ampliación de construcción en la parte trasera del inmueble construido recientemente, como a continuación se muestra: -----

- En el predio denunciado se construyó un edificio de 5 niveles y se está realizando la ampliación en la parte trasera de niveles adicionales, en planta baja opera un establecimiento mercantil con giro de tienda de abarrotes y a su dicho de las personas denunciantes, en el primer nivel opera un establecimiento mercantil con giro de oficinas.

4. Corresponde al Instituto de Verificación Administrativa de la Ciudad de México, **realizar nueva visita de verificación en materia de desarrollo urbano (zonificación)**, e imponer las medidas de seguridad y sanciones procedentes, en su caso realizar las acciones legales que estime necesarias con la finalidad de hacer cumplir la normatividad aplicable, toda vez que el inmueble construido rebasa en 3 los niveles permitidos, enviando a esta Entidad el resultado de su actuación, lo anterior por ser asunto de su competencia.

5. Corresponde a la Dirección General de Gobierno y Asuntos Jurídicos de la Alcaldía Coyoacán, instrumentar visita de verificación en materia de construcción (ampliación) y en materia de establecimientos mercantiles, toda vez que esta Subprocuraduría en tiempo y forma, ha hecho del conocimiento de esa Dependencia sobre los incumplimientos en que incurre el propietario del predio objeto de denuncia, sin que a la fecha se haya realizado alguna acción que contenga los ilícitos que se realizan, de ser el caso, realice las acciones legales procedentes e imponga las medidas de seguridad y sanciones que conforme a derecho correspondan y remitir a esta Entidad copia certificada de las documentales que sustenten su actuación.
