Expediente: PAOT-2015-883-SOT-288  
y acumulado PAOT-2015-3144-SOT-1312

### RESOLUCIÓN ADMINISTRATIVA

### **1.- En materia de desarrollo urbano (uso de suelo y conservación patrimonial)**

**2.- En materia de Construcción (modificación, ampliación)**

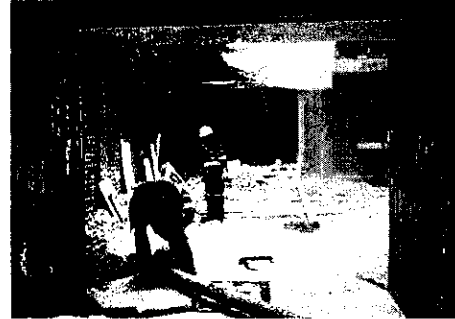
*Foto 2. Se observa modificación de elementos estructurales al inmueble.  
Fecha: 23 de marzo de 2015, PAOT.*

No obstante, con fechas 23 de marzo, 1, 11 y 25 de junio de 2015, 3 y 8 de febrero de 2016, esta Entidad constató y documentó que los trabajos realizados en el inmueble objeto de investigación consistieron en la afectación de elementos estructurales (demolición, modificación y ampliación) de muros y losas, instalación de perfiles "Y", apuntalamiento y apertura de tragaluces en la losa del segundo nivel, construcción de muros, incluyendo el de fachada del 2° nivel y apertura de vanos, sin observar datos del Registro de Manifestación de Construcción (ver fotografías 1 y 2), como consta en el acta de reconocimiento de hechos de fecha 25 de junio de 2015.-----

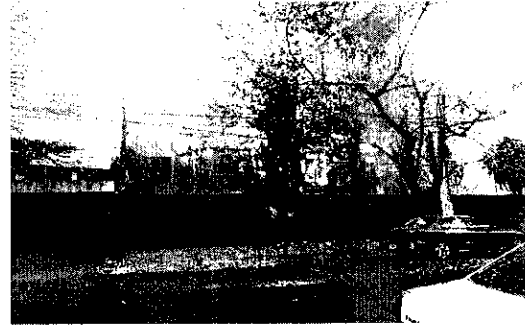
Foto 4. Inmueble totalmente concluido.  
Fecha: 08 de febrero de 2016, PAOT.

Durante el último reconocimiento de hechos de fecha 08 de febrero de 2016, se constató que los trabajos de obra concluyeron, observando un inmueble de 2 niveles (ver fotos 3 y 4).-----
