Expediente: PAOT-2022-5088-SOT-1325

RESOLUCIÓN ADMINISTRATIVA

Ciudad de México, a 30 AGO 2023

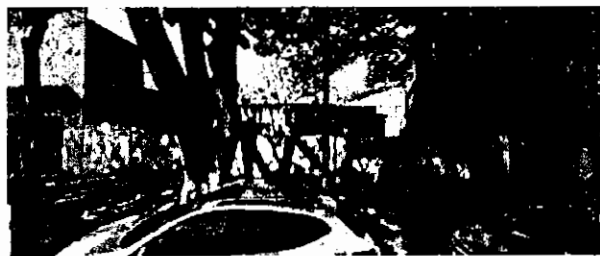
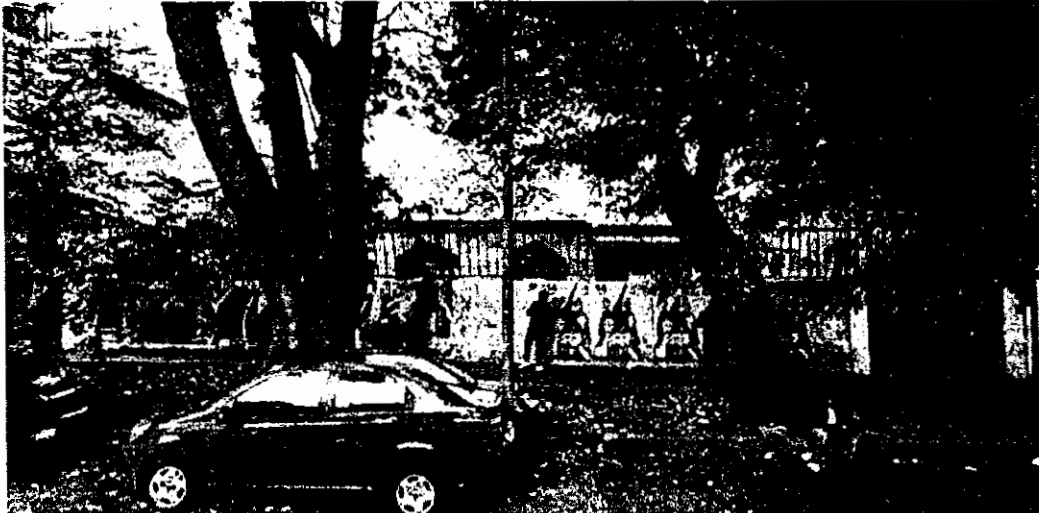
En este sentido, personal adscrito a esta Subprocuraduría, de conformidad con los artículos 21 y 25 fracción VIII de la Ley Orgánica de esta Entidad, y 56 antepenúltimo párrafo de la Ley de Procedimiento Administrativo de la Ciudad de México, de aplicación supletoria, a efecto de allegarse y desahogar todo tipo de elementos probatorios para el mejor conocimiento de los hechos sin más limitantes que las señaladas en la Ley de Procedimiento Administrativo del Distrito Federal, siendo que en los procedimientos administrativos se admitirán toda clase de pruebas, excepto la confesional a cargo de la autoridad y las que sean contrarias a la moral, al derecho o las buenas costumbres; en fecha 15 de septiembre de 2022, realizó la consulta al Sistema de Información Geográfica Google Maps, vía Internet (<https://www.google.com.mx/maps>), y con ayuda de la herramienta Street View, en la cual se localizaron imágenes a pie de calle, con antigüedad de uno a catorce años del predio denunciado, **se observó un predio delimitado mediante un muro bajo, rejas metálicas y portón metálico, donde al exterior se observan dos árboles y al interior se observan diversos individuos arbóreos sin lograr advertir el número de ellos.** Acta circunstanciada que tiene el carácter de documental pública y que se valora en términos de los artículos 327 fracción II y 402 del Código de Procedimientos Civiles para la Ciudad de México y 30 BIS de la Ley Orgánica de la Procuraduría Ambiental y del Ordenamiento Territorial de la Ciudad de México. Tal y como se observa en las siguientes imágenes: -----

De lo anterior se desprende que se realizó el derribo de diversos individuos arbóreos ubicados al interior del predio. -----

En conclusión, al interior del predio se realizó el derribo de diversos individuos arbóreos sin contar con dictamen técnico ni autorización por parte de la Alcaldía Coyoacán ni de la Secretaría de Medio Ambiente de la Ciudad de México, incumpliendo los artículos 118 y 119 de la Ley Ambiental de Protección a la Tierra en la Ciudad de México, así como la Norma Ambiental para la Ciudad de México NADF-001-RNAT-2015. -----

Corresponde a la Secretaría de Medio Ambiente de la Ciudad de México, iniciar el procedimiento administrativo correspondiente por el derribo de diversos individuos arbóreos que se ubicaban al interior del predio, valorando esta Resolución Administrativa así como determinar lo que conforme a derecho proceda. -----
