EXPEDIENTE: PAOT-2019-2452-SOT-1028

RESOLUCIÓN ADMINISTRATIVA

1.- En materia de construcción (modificación).

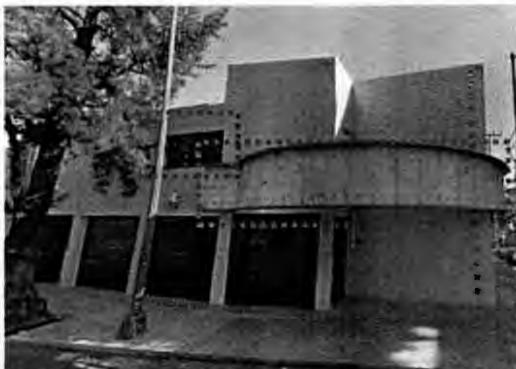
Google Maps Street View - enero de 2017

De lo anterior se puede advertir que en el inmueble preexistente se llevaron a cabo modificaciones en la fachada norte del inmueble investigado, la cual colinda con la calle Cerro de las Torres, toda vez que en el año 2017 dicha fachada contaba con ventanas en el nivel 2, así como una pérgola adosada conformada por barras metálicas, los cuales ya no fueron constatados en el reconocimiento de hechos realizado por personal adscrito a esta Subprocuraduría.

Ahora bien, de conformidad con los artículos 47 y 53 fracción IV, cuarto párrafo, del Reglamento de Construcciones para la Ciudad de México, establece que para el caso de ampliaciones, modificaciones o reparaciones en edificaciones existentes, se deberá tramitar el Registro de Manifestación de Construcción correspondiente, asimismo, se debe presentar de la obra original, la licencia de construcción especial o el registro de manifestación o el registro de obra ejecutada, así como indicar en planos la edificación original y el área donde se realizaran estos trabajos.

Corresponde a la Alcaldía Coyoacán instrumentar visita de verificación en materia de construcción al inmueble investigado, e imponer las sanciones que conforme a derecho correspondan.

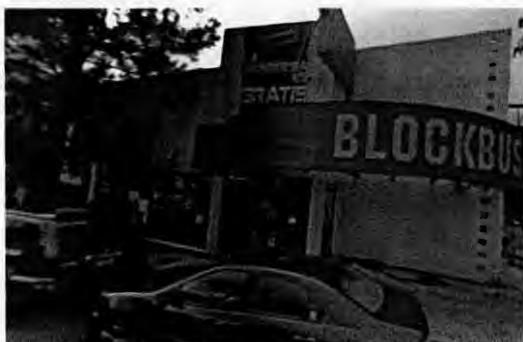
Google Maps Street View – septiembre de 2008

De lo anterior se puede advertir que al menos del periodo comprendido entre 2017 y 2019 no se ejerció el uso que pretende acreditar de "Macro Video Centro". Al respecto, el artículo 45 de la Ley de Desarrollo Urbano de la Ciudad de México establece que los usos del suelo que se establezcan en los programas o en las determinaciones administrativas que se dicten en aplicación de esta Ley, respetarán los derechos adquiridos por los propietarios o poseedores de predios, o sus causahabientes, que de manera continua y legítima hayan aprovechado esos usos, en su totalidad o en unidades identificables, en los supuestos que se establezcan en el reglamento. Los derechos adquiridos prescribirán al término de un año en que se deje de ejercer el uso de que se trate.

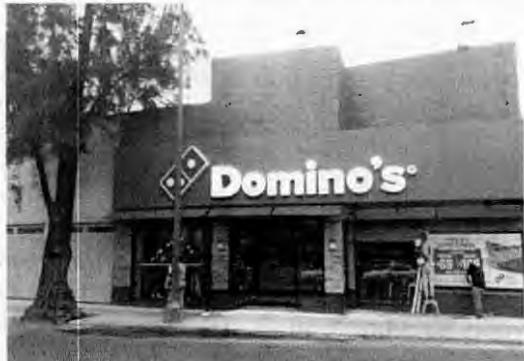
Reconocimiento de Hechos de fecha 11 de julio de 2019

Ahora bien, en fecha 11 de julio de 2019, personal adscrito a esta Subprocuraduría realizó el reconocimiento de hechos al predio investigado constatando el funcionamiento de un establecimiento mercantil denominado "Domino's Pizza".

Corresponde al Instituto de Verificación Administrativa de la Ciudad de México instrumentar visita de verificación en materia de desarrollo urbano (uso de suelo) al predio investigado, a fin de constatar que el uso de suelo de restaurante sin venta de bebidas alcohólicas (pizzería) se realice en una superficie máxima de 300.00 m², y determinar lo que conforme a derecho corresponda.

Por otra parte, corresponde a la Alcaldía Coyoacán informar si el predio investigado cuenta con el Permiso de funcionamiento de establecimiento mercantil de impacto vecinal, así como instrumentar visita de verificación en materia de establecimientos mercantiles y determinar lo que conforme a derecho proceda.
