EXPEDIENTE: PAOT-2022-5299-SOT-1359

**RESOLUCIÓN ADMINISTRATIVA**

**1.- En materia materia de desarrollo urbano (zonificación y niveles) y, construcción**

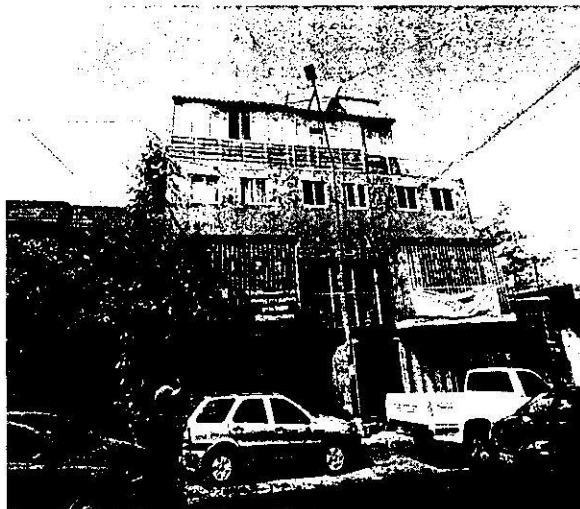
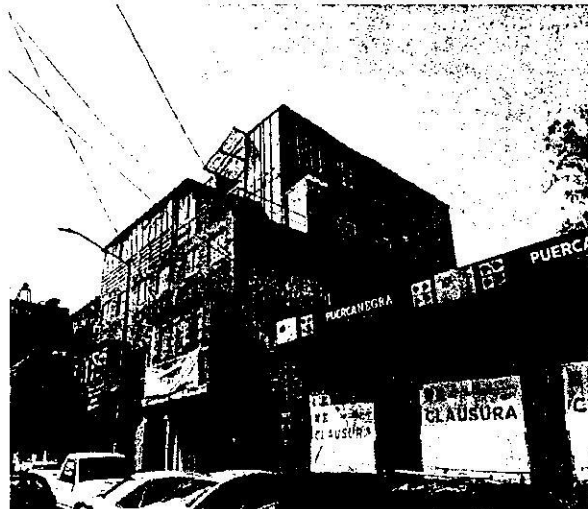
Fuente: PAOT

Al respecto, personal de esta Subprocuraduría se constituyó en las inmediaciones del predio ubicado en Cerrada Cerro de Tres Zapotes número 16, Colonia Copilco Universidad, Alcaldía Coyoacán, con la finalidad de realizar el reconocimiento de los hechos denunciados desde la vía pública, diligencia de la cual se levantó el acta circunstanciada correspondiente, en la que se hizo constar que se observó un inmueble de 5 niveles de altura, de los cuales: los primeros dos niveles se construyeron a base de concreto, el tercero está conformado por una estructura metálica armada con techo de lámina y el cuarto y quinto nivel son contenedores metálicos habilitados para uso habitacional, sin que durante la diligencia se constataran trabajos de construcción, aunado a que por las características físicas del inmueble nada es de reciente construcción ni colocación, como se observa a continuación: -----

2. Del reconocimiento de hechos realizado por personal de esta Subprocuraduría, se observó un inmueble de 5 niveles de altura, de los cuales: los primeros dos niveles se construyeron a base de concreto, el tercero está conformado por una estructura metálica armada con techo de lámina y el cuarto y quinto nivel son contenedores metálicos habilitados para uso habitacional, sin que durante la diligencia se constataran trabajos de construcción en proceso o de reciente ejecución, aunado a que por las características físicas del inmueble nada es de reciente construcción ni colocación. -----

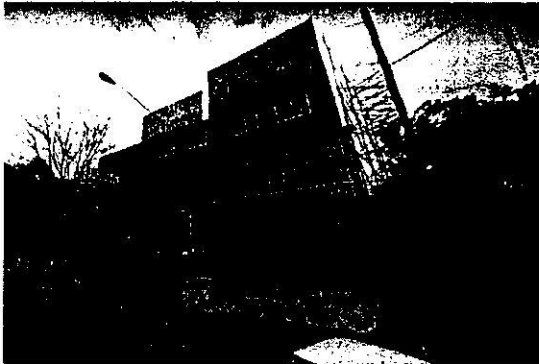
Octubre 2008.  
Fuente: Google Maps

procedimientos administrativos se admitirán toda clase de pruebas, excepto la confesional a cargo de la autoridad y las que sean contrarias a la moral, al derecho o las buenas costumbres; realizó la búsqueda del predio denunciado en el Street View en la herramienta Google Maps, e identificó el historial de imágenes del inmueble denunciado, constatando que desde octubre de 2008 y al menos hasta junio de 2009, se trataba de un inmueble de 3 niveles de altura, sin embargo desde octubre de 2014 y hasta abril de 2019, las características del inmueble cambiaron, toda vez que se colocaron dos contenedores metálicos en una sección del inmueble y a partir de abril 2021 y hasta junio de 2022, se observa que se añadieron más contenedores del costado faltante, como a continuación se muestra: -----

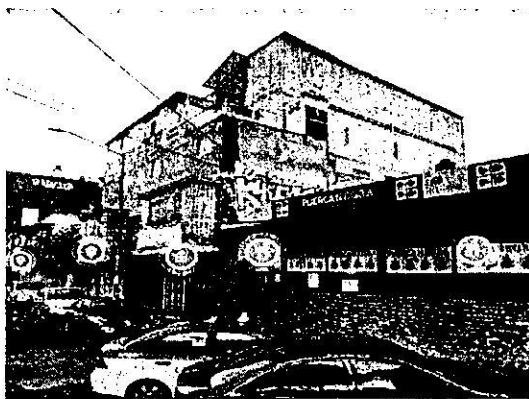
Junio 2022.  
Fuente: Google Maps

De lo anterior, se advierte que desde abril de 2021 a la fecha el predio denunciado guarda las mismas características sin que se hayan constatado intervenciones de reciente ejecución. -----
