PROCURADURÍA AMBIENTAL Y DEL ORDENAMIENTO
TERRITORIAL DE LA CIUDAD DE MÉXICO
SUBPROCURADURÍA DE ORDENAMIENTO TERRITORIAL

Expediente: PAOT-2022-6187-SOT-1547

RESOLUCIÓN ADMINISTRATIVA

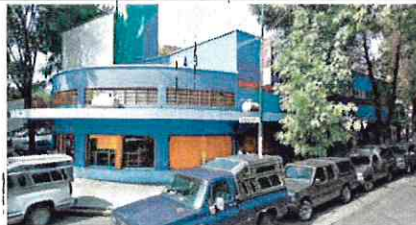
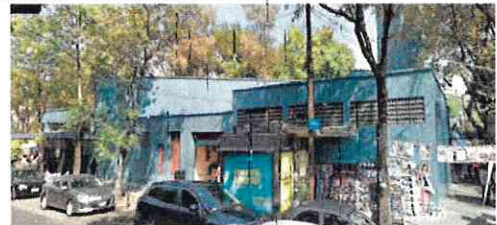
Año 2009

Ahora bien, con la finalidad de allegarse de mayores elementos, personal adscrito a esta Subprocuraduría realizó un análisis multitemporal con la aplicación Google Maps, en la que se advierte que desde el **año 2009**, el inmueble investigado contaba con fachadas de color azul, en las tres fachadas se advierte la leyenda de "Mercado" o "Mi mercado Michoacán"; para el **año 2019**, se observa que el inmueble cuenta con fachada de color rojo con amarillo, y en las fachadas localizadas sobre Av. Michoacán y Av. Tamaulipas, se ha instalado un letrero de lámina que refiere la leyenda "MERCADO MICHOCACÁN"; posteriormente, para el **año 2023**, el inmueble tiene la fachada de color blanco y se advierte que el letrero de lámina fue retirado; y finalmente, para **marzo de 2023**, en el reconocimiento de hechos realizado por esta unidad administrativa, se constató que en la fachada sobre Av. Michoacán y Av. Tamaulipas se colocaron letreros con la leyenda "MERCADO MICHOCACÁN", tal y como se advierte en las siguientes imágenes: -----

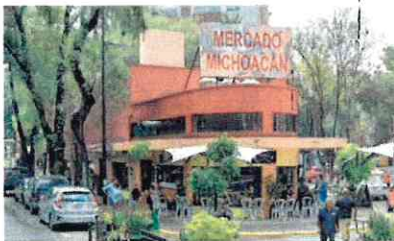
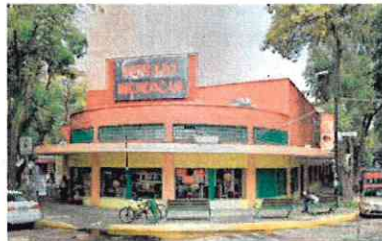
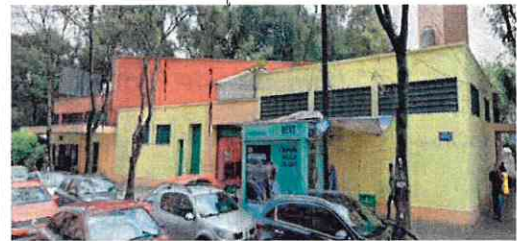
Año 2019

Del análisis multitemporal antes descrito, se desprende que en el inmueble se han realizado trabajos de pintura y remodelaciones en la fachada; sin embargo, no se advierten modificaciones estructurales ni arquitectónicas.

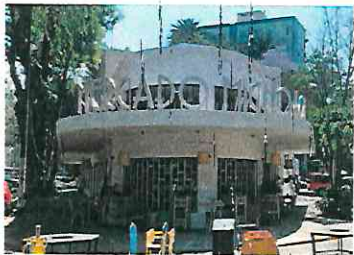
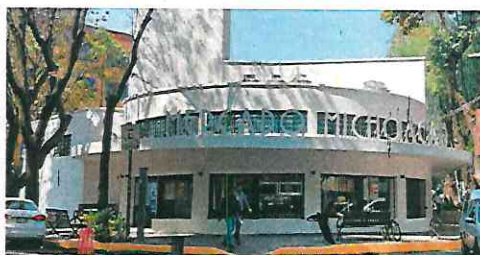
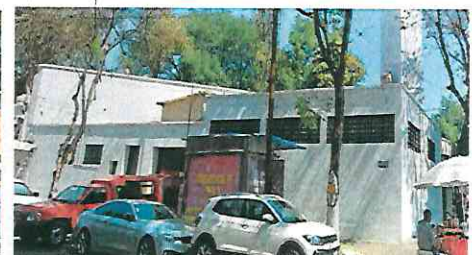
Año 2023

Fuente: Reconocimiento de hechos realizado por PAOT

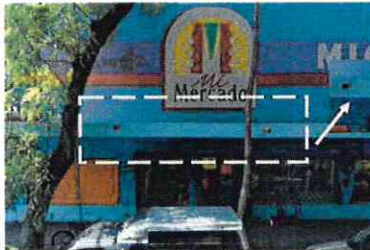
Agosto 2009

Ahora bien, por cuanto hace a la instalación hidráulica, en las imágenes obtenidas en la aplicación de Google Maps, se advierte que **desde agosto de 2009 hasta mayo de 2021**, en la cornisa del inmueble se encontraban dos tubos de PVC para la descarga de agua pluvial, con descarga directa a la vía pública. Posteriormente, para **enero de 2023**, en el reconocimiento de hechos realizado por personal adscrito a esta Subprocuraduría, se constató la modificación de la instalación hidrosanitaria, para que la bajada de agua pluvial descargara directo a la coladera, con una tubería de PVC pegada la fachada y ahogada en piso (banqueta); tal y como se advierte en las siguientes imágenes:

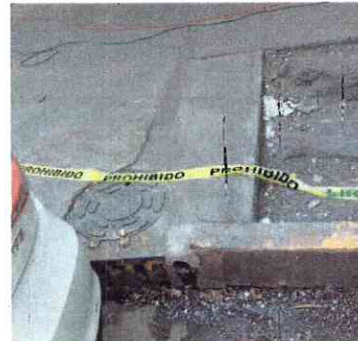
Enero 2023

2. Durante los reconocimientos de hechos realizados por personal adscrito a esta unidad administrativa, se constató que en la fachada sobre Av. Michoacán se ejecutaron instalaciones hidrosanitarias, con la finalidad de que la bajada de agua pluvial descargue directamente en la coladera; asimismo, se instalaron letras de aluminio que refieren “MERCADO MICHUACÁN” en las fachadas este y oeste, y en el resto del inmueble se constataron trabajos recientes de pintura. -----
