PROCURADURÍA AMBIENTAL Y DEL ORDENAMIENTO
TERRITORIAL DE LA CIUDAD DE MÉXICO

Expediente: PAOT-2021-5336-SOT-1144

RESOLUCIÓN ADMINISTRATIVA

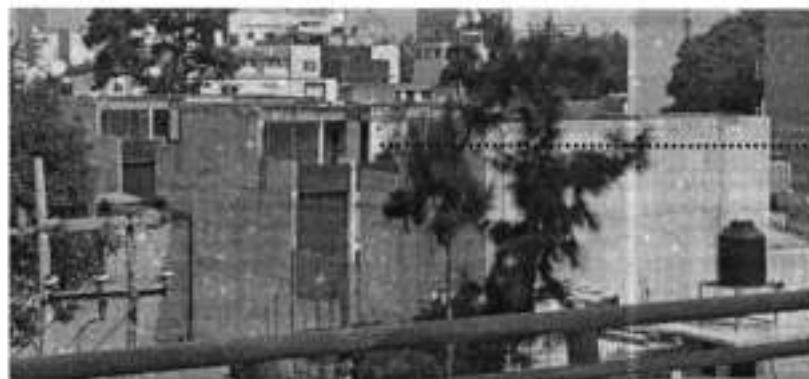
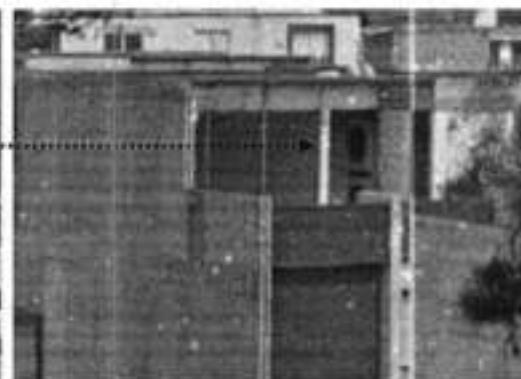
Street View Google Maps noviembre 2022

Durante los reconocimientos de hechos realizados por personal adscrito a esta Subprocuraduría, se constató un inmueble de tres niveles y un semisótano en proceso de construcción, así como trabajadores laborando a su interior, exhibiendo en su exterior un lona con los datos del Registro de Manifestación de Construcción tipo "B", en modalidad de obra nueva RABJ-B-0056-20, manteniendo una separación en su colindancia este (inmueble que se ostenta con el número 14), sin advertir separación en su colindancia oeste, así tampoco se observó protección hacia las colindancias. Por

otra parte, en el último reconocimiento de hechos realizado se constató en la azotea lo que parece ser un nivel remetido.

Por otro lado, personal adscrito a esta Subprocuraduría, de conformidad con los artículos 21 y 25 fracción VIII de la Ley Orgánica de esta Entidad, y 56 antepenúltimo párrafo de la Ley de Procedimiento Administrativo de la Ciudad de México, de aplicación supletoria, a efecto de allegarse y desahogar todo tipo de elementos probatorios para el mejor conocimiento de los hechos sin más limitantes que las señaladas en la Ley de Procedimiento Administrativo del Distrito Federal, siendo que en los procedimientos administrativos se admitirán toda clase de pruebas, excepto la confesional a cargo de la autoridad y las que sean contrarias a la moral, al derecho o las buenas costumbres; en fecha 25 de julio de 2023, realizó la consulta al Sistema de Información Geográfica Google Maps, vía Internet (<https://www.google.com.mx/maps>), en la cual se localizaron imágenes a pie de calle, con antigüedad de siete meses del predio denunciado, donde **se observó un inmueble de 3 niveles de altura más semisótano, con cubos de escaleras sobre la azotea, lo cuales cuentan también con cuartos de lavado**. Acta circunstanciada que tiene el carácter de documental pública y que se valora en términos de los artículos 327 fracción II y 402 del Código de Procedimientos Civiles para la Ciudad de México y 30 BIS de la Ley Orgánica de la Procuraduría Ambiental y del Ordenamiento Territorial de la Ciudad de México. Tal y como se observa en las siguientes imágenes:

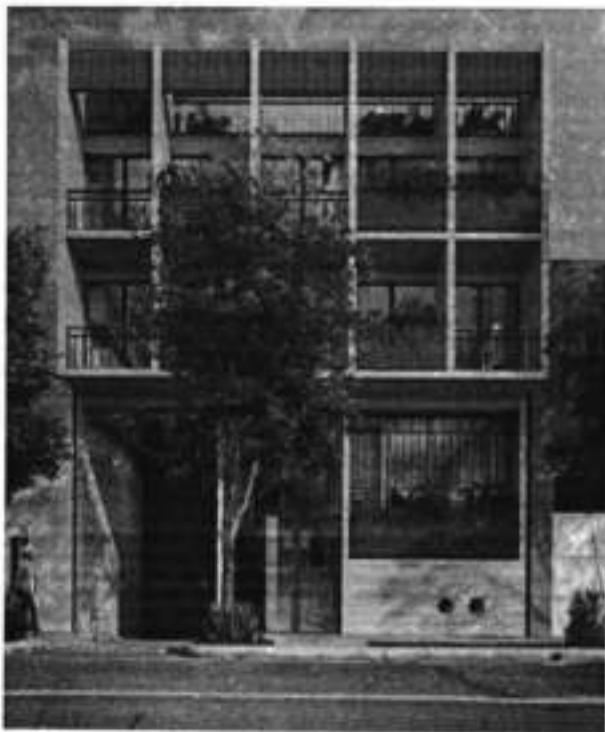
Imagen 1. Fuente <http://inhs.mx/proyectos/calle-22/>

Ahora bien, personal adscrito a esta Subprocuraduría, de conformidad con los artículos 21 y 25 fracción VIII de la Ley Orgánica de esta Entidad, y 56 antepenúltimo párrafo de la Ley de Procedimiento Administrativo de la Ciudad de México, de aplicación supletoria, a efecto de allegarse y desahogar todo tipo de elementos probatorios para el mejor conocimiento de los hechos sin más limitantes que las señaladas en la Ley de Procedimiento Administrativo del Distrito Federal, siendo que en los procedimientos administrativos se admitirán toda clase de pruebas, excepto la confesional a cargo de la autoridad y las que sean contrarias a la moral, al derecho o las buenas costumbres; en fecha 20 de enero de 2022, realizó la consulta a la página electrónica <http://inhs.mx/proyectos/calle-22/>, constatando que se encuentra una imagen digital del proyecto constructivo donde se desprende que en la acera se ubica un solo individuo arbóreo, el cual se encuentra a un costado del acceso vehicular, sin contemplar el segundo. Acta circunstanciada que tiene el carácter de documental pública y que se valora en términos de los artículos 327 fracción II y 402 del Código de Procedimientos Civiles para la Ciudad de México y 30 BIS de la Ley Orgánica de la Procuraduría Ambiental y del Ordenamiento Territorial de la Ciudad de México. Tal y como se observa en la siguiente imagen: -----

En conclusión, sobre la banqueta localizada frente al predio denunciado se encuentran dos individuos arbóreos a los que se les redujo el área de los cajetes lo que afectará la captación de agua, y repercutirá en el desarrollo y mantenimiento de ambos individuos arbóreos.

Corresponde a la Alcaldía Benito Juárez, realizar las acciones de protección y restauración que garanticen la conservación de dichos árboles de conformidad con lo dispuesto en el artículo 52 fracción II y VI de la Ley Orgánica de Alcaldías de la Ciudad de México.
