PROCURADURÍA AMBIENTAL Y DEL ORDENAMIENTO
TERRITORIAL DE LA CIUDAD DE MÉXICO
SUBPROCURADURÍA DE ORDENAMIENTO TERRITORIAL

EXPEDIENTE: PAOT-2023-5396-SOT-1497

RESOLUCIÓN ADMINISTRATIVA

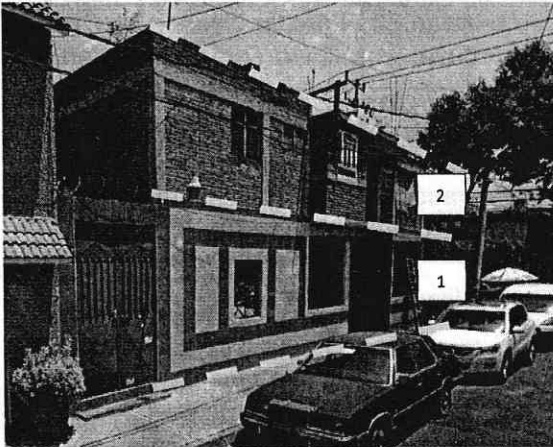
Google Maps Streetview: abril 2019

Por otra parte, a efecto de mejor proveer, personal actuante realizó la consulta a la base cartográfica de Google maps en uso de la herramienta Street view, de la que se levantó el acta circunstanciada correspondiente en la que se hizo constar que en el sitio objeto de denuncia para el año 2019 se desplantaba un cuerpo constructivo de 2 niveles de altura y para el año 2021 se realizó la ampliación a 4 niveles de altura, y del reconocimiento de hechos realizado por personal actuante, se desprende que en el predio objeto de denuncia no se han realizado trabajos de construcción desde el año 2021, como se muestra en las siguientes imágenes.
