PROCURADURÍA AMBIENTAL Y DEL ORDENAMIENTO
TERRITORIAL DE LA CIUDAD DE MÉXICO
SUBPROCURADURÍA DE ORDENAMIENTO TERRITORIAL

Expediente: PAOT-2022-4866-SOT-1273

RESOLUCIÓN ADMINISTRATIVA

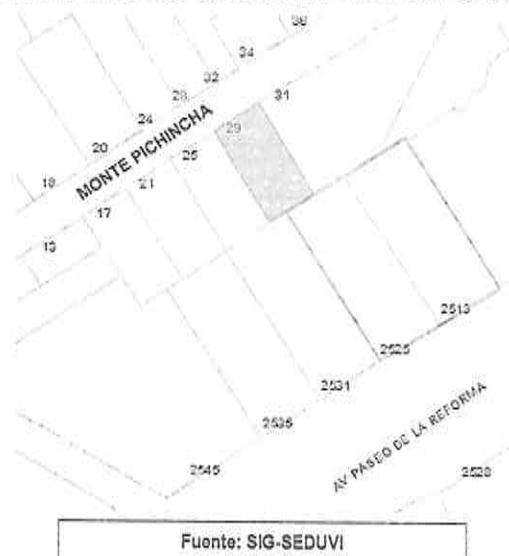
Por lo anterior, derivado de una consulta en el Sistema de Información Geográfica de la Secretaría de Desarrollo Urbano y Vivienda de la Ciudad de México (SIG SEDUVI), se advierte que el predio motivo de denuncia colinda con el predio de Av. Paseo de la Reforma número 2525, tal y como se advierte en la siguiente imagen: -----

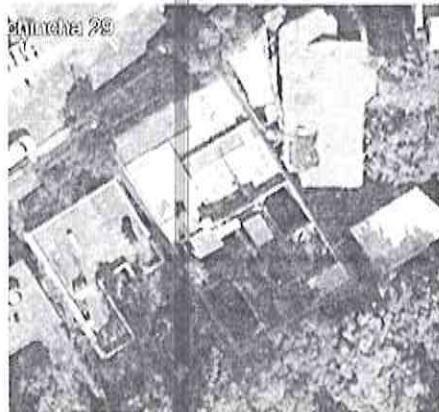
Diciembre 2009

Por otra parte, con la finalidad de allegarse de mayores elementos, personal adscrito a esta Subprocuraduría realizó un análisis multitemporal con las imágenes de Google Maps, en las que se advierte que **hasta marzo de 2019**, el predio ubicado en calle Monte Pichincha número 29 contaba en la mayor parte del terreno con construcción; no obstante, en la colindancia sureste se advierte un área libre con follaje, sin poder identificar si se trata de un individuo arbóreo o de arbustos. Posteriormente, para **abril de 2023**, el predio se observa totalmente baldío, sin construcciones ni cobertura vegetal; tal y como se advierte en las siguientes imágenes: -----

6. Respecto del derribo de arbolado, no se constataron tocones o esquilmos durante los reconocimientos de hechos realizados en el predio de Monte Pichincha número 29; sin embargo, derivado de un análisis multitemporal con la aplicación de Google Earth, se advierte que anteriormente el predio contaba con cobertura vegetal, la cual fue retirada por los trabajos de demolición. -----

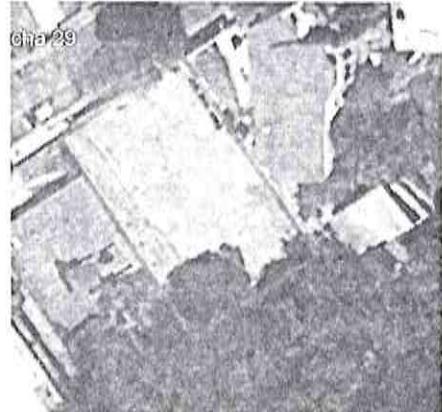
Abril 2023

De lo antes expuesto, se concluye que en el predio ubicado en calle Monte Pichincha número 29, colonia Lomas de Reforma, Alcaldía Miguel Hidalgo, se llevó a cabo el retiro de la cobertura vegetal derivado de los trabajos de demolición; no obstante, el predio se encuentra fuera y no colinda con el Área de Valor Ambiental con categoría de barranca denominada "Bezares – El Castillo", ni con ninguna otra AVA, por lo que no se constató afectación de barranca.

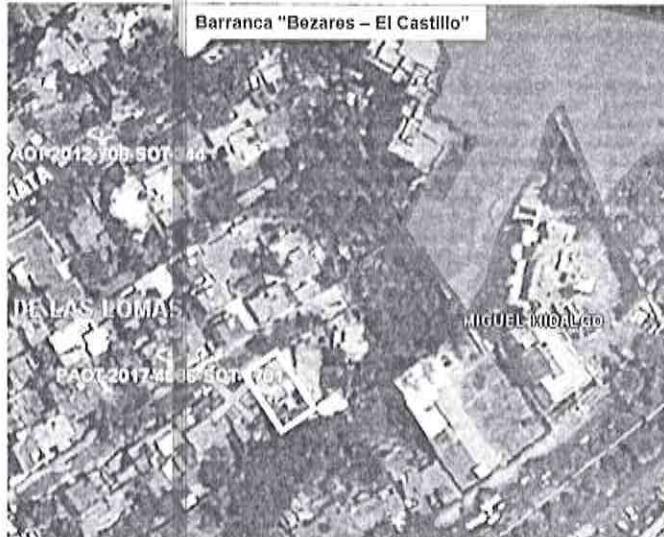
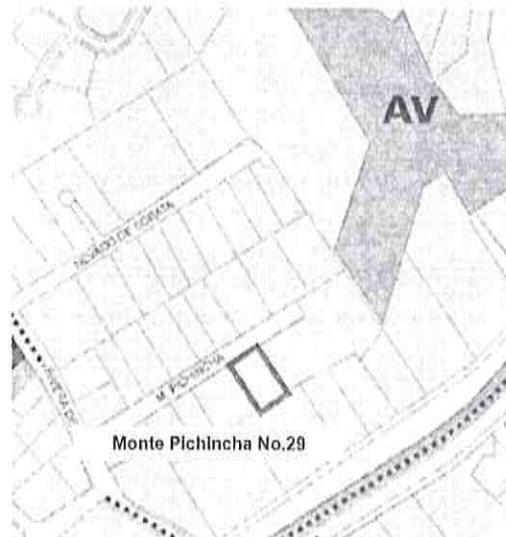
Adicionalmente, se realizó una consulta en el Programa Parcial de Desarrollo Urbano "Lomas Altas, Real de las Lomas, Lomas de Reforma y Plan de Barrancas" del Programa Delegacional de Desarrollo Urbano vigente para Miguel Hidalgo, mediante la cual se corroboró que el predio ubicado en calle Monte Pichincha número 29 **no colinda con la zonificación AV (Área Verde)**; tal y como se muestra en las siguientes imágenes:

Fuente: visualizador del Sistema de Información del Patrimonio Ambiental y Urbano de la Ciudad de México de la PAOT

Fuente: Programa Parcial de Desarrollo Urbano "Lomas Altas, Real de las Lomas, Lomas de Reforma y Plan de Barrancas" del PDDU vigente para Miguel Hidalgo
