RESOLUCIÓN ADMINISTRATIVA

**EXPEDIENTE: PAOT-2021-1596-SOT-348
y acumulado PAOT-2021-1700-SOT-372**

1.- En materia de construcción (obra nueva).

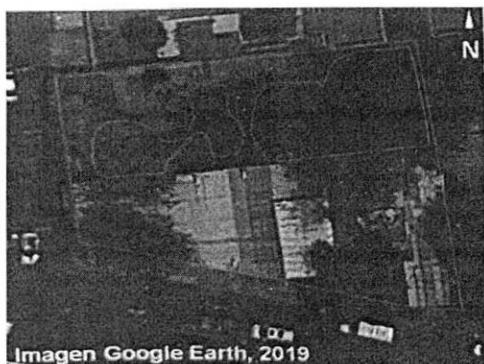
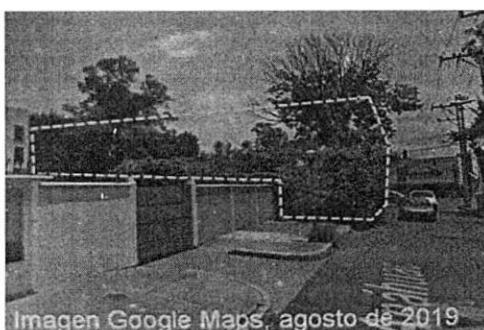
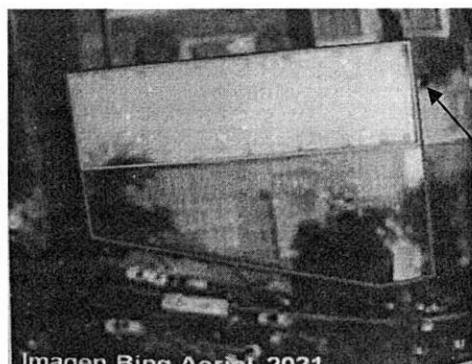
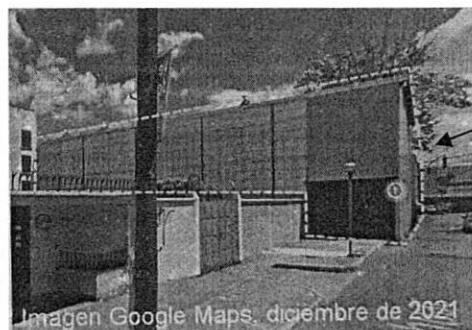
Ampliación nueva

No obstante lo anterior, de las documentales que obran en el expediente objeto de investigación, se obtuvo un análisis de las imágenes satelitales de Google Earth de 2019, en donde es posible observar que en el año 2019 en el predio objeto de investigación existía únicamente una edificación con desplante aproximado de 680 m², localizada en el extremo sur, mientras que la parte posterior o extremo norte se trataba de un área libre con superficie de 600 m² aproximadamente, **sin edificaciones**, no obstante, de la imagen Bing Aerial de 2021, se visualiza que la totalidad del área libre fue ocupada por cuerpo constructivo denunciado, mismo que actualmente está adosado a la edificación preexistente, por lo que las

edificaciones existentes actualmente ocupan un desplante de 1280 m² en el terreno, como a continuación se muestra:-----

En conclusión, en el predio ubicado en Calzada del Hueso número 940, Colonia El Mirador, Alcaldía Coyoacán, durante la pandemia covid (2020-2021), se llevaron a cabo actividades de ampliación consistentes en la construcción de un inmueble de 2 niveles el cual se encuentra adosado al inmueble preexistente, sin embargo para dichos trabajos no se contó con ninguna autorización en materia de

construcción, ni la supervisión de un especialista, de conformidad con lo previsto en el artículo 35 y 47 del Reglamento de Construcciones para la Ciudad de México, por lo que la obra realizada podría representar un riesgo para las personas que la habitan, así como para los vecinos colindantes.

Por lo anterior, corresponde a la Dirección General de Gobierno y Asuntos Jurídicos de la Alcaldía Coyoacán, enviar el resultado de la visita de verificación solicitada por esta Subprocuraduría, mediante el oficio PAOT-05-300/300-8658-2022 y por la Dirección de Registros y Autorizaciones mediante oficio ALCOY/DGGAJ/DRA/4308/2022, e **imponer las sanciones que conforme a derecho correspondan**, toda vez que si bien es cierto que en la actualidad no existe ningún trabajo en ejecución, lo cierto es que los responsables aprovecharon la pandemia para llevar a cabo la ampliación de la construcción existente en la totalidad del predio, sin que para ello se contara con ninguna autorización, aunado a que no respetaron el área libre mínima con que debe contarse.

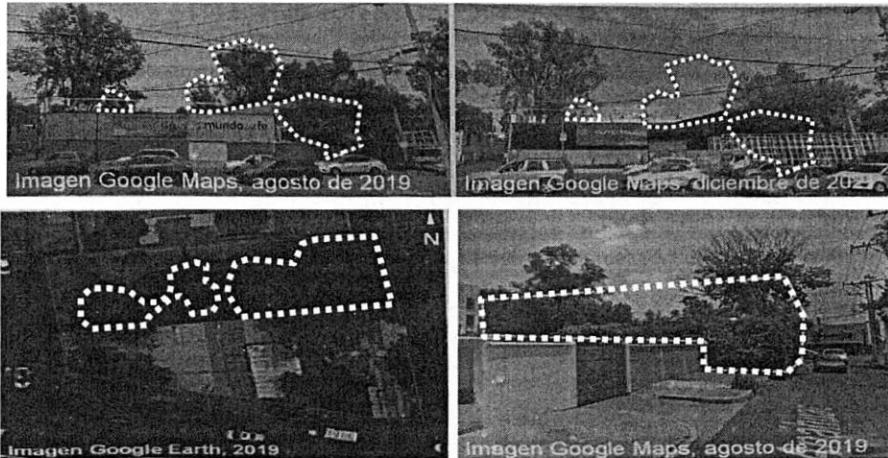
En virtud de lo anterior, de las documentales que obran en el expediente objeto de investigación, se tiene que al interior del predio objeto de denuncia se llevó a cabo el derribo de varios individuos arbóreos, con el objetivo de llevar a cabo la ampliación de la construcción preexistente, asimismo en la vía pública se derribó un individuo arbóreo de la especie Ficus, el cual durante el reconocimiento de hechos solo se constató su tocón, como se observa a continuación:

En conclusión, al interior y exterior del predio se llevó a cabo el derribo de 4 individuos arbóreos, derivado de una ampliación del inmueble existente, uno de ellos de la especie Ficus que se localizaba en la banqueta, del cual solo se observó un tocón durante el reconocimiento de hechos realizado por personal de esta Entidad, los cuales se realizaron sin contar con ninguna autorización al respecto.

En virtud de lo anterior, se solicitó a la Dirección General de Obras Públicas y Servicios Urbanos de la Alcaldía Coyoacán, realizar visita de inspección respecto al derribo de varios individuos arbóreos, así como solicitar el resarcimiento conforme al artículo 119 de la Ley Ambiental de Protección a la Tierra para la Ciudad de México; a fin de cumplir las disposiciones jurídicas y administrativas aplicables en materia ambiental.

4. En materia ambiental, corresponde a la Dirección General de Obras Públicas y Servicios Urbanos de la Alcaldía Coyoacán, solicitar al ocupante del predio objeto de investigación el resarcimiento de los individuos arbóreos que fueron derribados al interior y exterior del predio, remitiendo a esta Unidad el resultado de su actuación. -----
