PROCURADURÍA AMBIENTAL Y DEL ORDENAMIENTO  
TERRITORIAL DE LA CIUDAD DE MÉXICO  
SUBPROCURADURÍA DE ORDENAMIENTO TERRITORIAL

Expediente: PAOT-2019-1815-SOT-778

## RESOLUCIÓN ADMINISTRATIVA

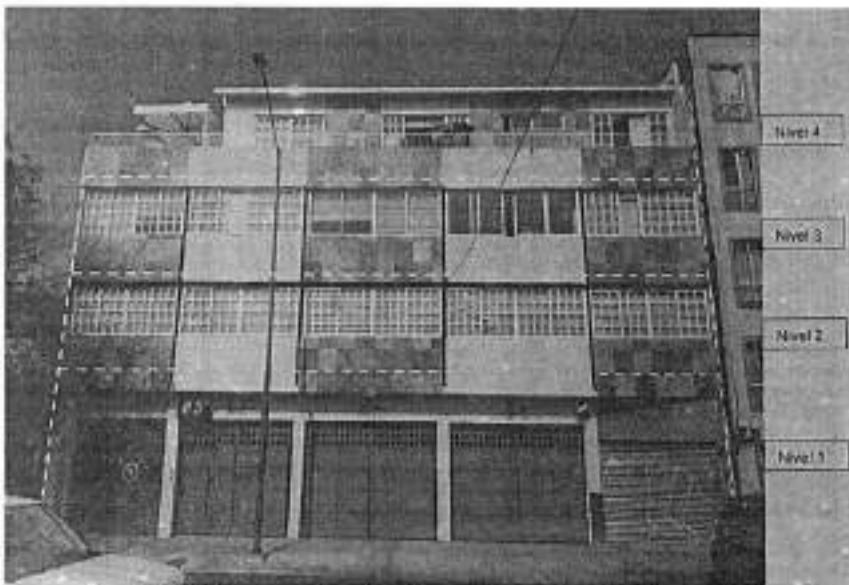
Fuente PAOT: Reconocimiento de hechos de fecha 11 de diciembre de 2019

Durante los reconocimientos de hechos realizados por personal adscrito a esta Subprocuraduría, en fechas 10 y 28 de junio y 11 de diciembre de 2019, se constató un inmueble de 4 niveles, con trabajos recientes de modificación en su fachada, el cual cuenta con una accesoria en planta baja.

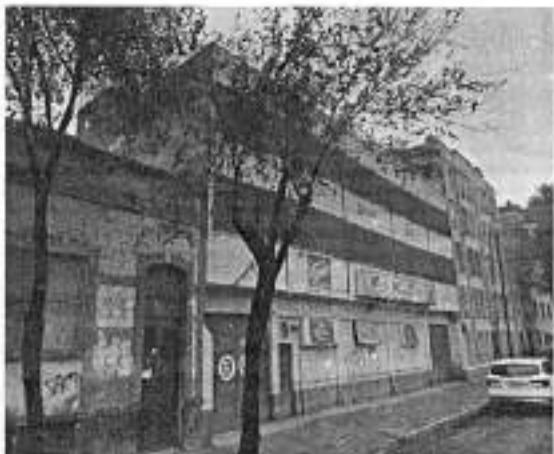
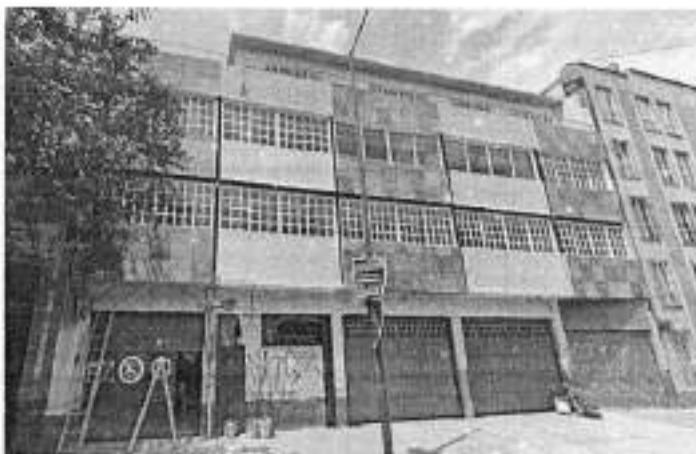
Noviembre 2016

Ahora bien, con la finalidad de allegarse de mayores elementos, personal adscrito a esta Subprocuraduría realizó un análisis multitemporal con las imágenes de Google Maps, en las que se advierte que en **noviembre de 2016** el inmueble contaba con 4 niveles, observando que el último nivel se encontraba remetido, desplantado en aproximadamente el 20% de la superficie de la azotea del tercer nivel; mientras que para **abril de 2019**, se observa la ampliación del cuarto nivel del inmueble, abarcando aproximadamente el 80% de la superficie de la azotea del tercer nivel. Asimismo, del análisis multitemporal se desprende que del año 2008 al 2016 el inmueble contaba con un letrero de establecimiento mercantil con giro de restaurante con venta de bebidas alcohólicas, denominado “Los Planetas”.

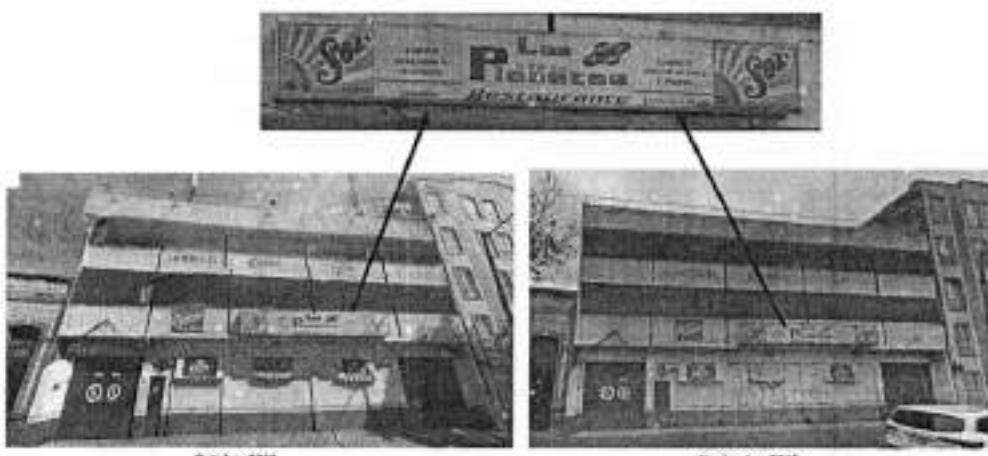
Fuente: Google Maps

Ahora bien, con la finalidad de allegarse de mayores elementos, derivado del análisis multi temporal realizado por personal adscrito a esta Subprocuraduría con las imágenes de Google Maps, se desprende que en el periodo comprendido del año 2008 al 2016 el inmueble investigado contaba con un letrero de establecimiento mercantil con giro de restaurante con venta de bebidas alcohólicas, denominado "Los Planetas"; asimismo, se advierte que dicho establecimiento no se mantuvo en funcionamiento, por observarse deterioro en el inmueble.

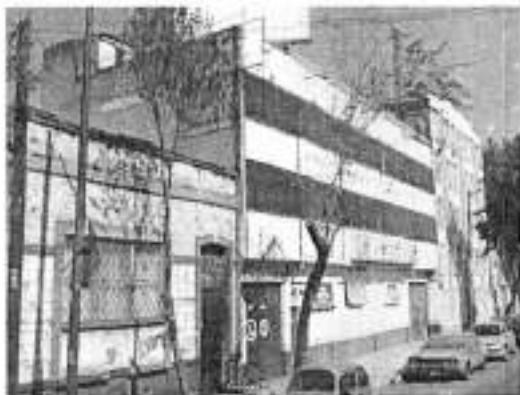
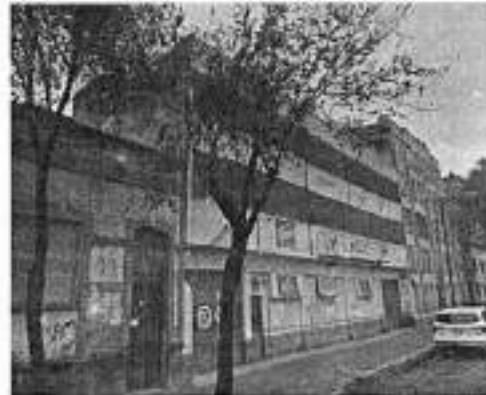
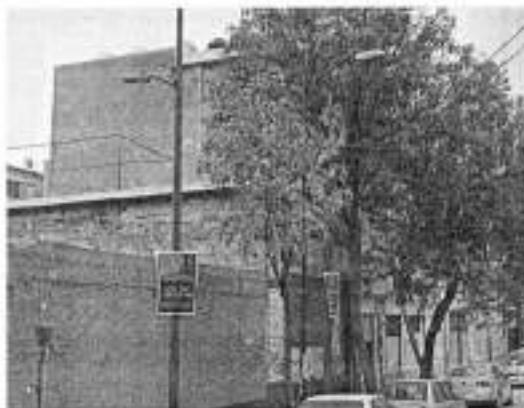
Noviembre 2008

Por otro lado, derivado del análisis multitemporal realizado por personal adscrito a esta unidad administrativa con las imágenes de Google Maps, se advierte que en el periodo comprendido **del año 2008 al 2016**, el inmueble contaba con 4 niveles, observando que el último nivel se encontraba remetido, desplantado en aproximadamente el 20% de la superficie de la azotea del tercer nivel; mientras que para **abril de 2019**, se observa la ampliación del cuarto nivel del inmueble, abarcando aproximadamente el 80% de la superficie de la azotea del tercer nivel. Asimismo, de acuerdo al reconocimiento de hechos realizados por personal adscrito en esta unidad administrativa en diciembre de 2019, se observa que fueron colocados tres zaguanes metálicos, por lo que se desprende que se realizó la apertura de vanos en la fachada, es decir, trabajos de demolición.

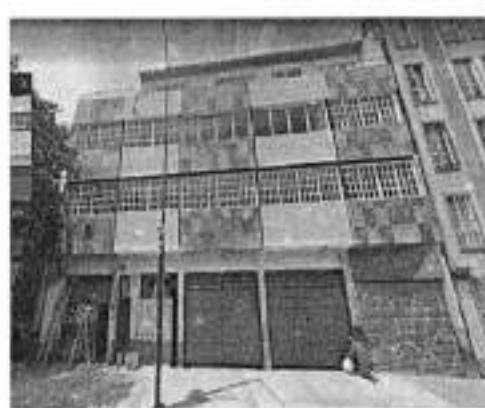
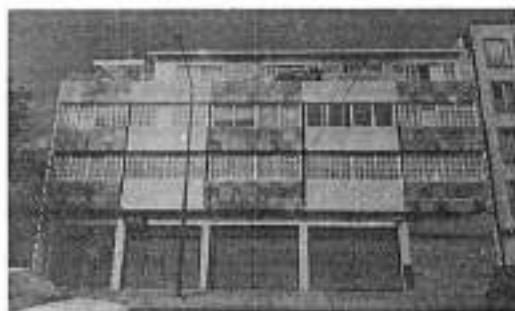
Fuente PAOT: Reconocimiento de hechos de  
fecha 11 de diciembre de 2019

Posteriormente, durante el reconocimiento de hechos realizado en fecha 11 de diciembre de 2019 por personal adscrito a esta Subprocuraduría, se constató que el inmueble investigado se mantiene en cuatro niveles, observando que el cuarto nivel está desplantado en aproximadamente el 80% de la superficie de la azotea del tercer nivel y que el inmueble está totalmente concluido y parcialmente habitado; al momento de la diligencia no se constataron trabajos de construcción. Cabe mencionar que en la evidencia fotográfica tomada durante la diligencia no se observaron los sellos de clausura de la Alcaldía Cuauhtémoc, que se habían constatado en los reconocimientos de hechos realizados con anterioridad.
