PROCURADURÍA AMBIENTAL Y DEL ORDENAMIENTO
TERRITORIAL DE LA CIUDAD DE MÉXICO
SUBPROCURADURÍA DEL ORDENAMIENTO TERRITORIAL

EXPEDIENTE: PAOT-2019-1789-SOT-768

RESOLUCIÓN ADMINISTRATIVA

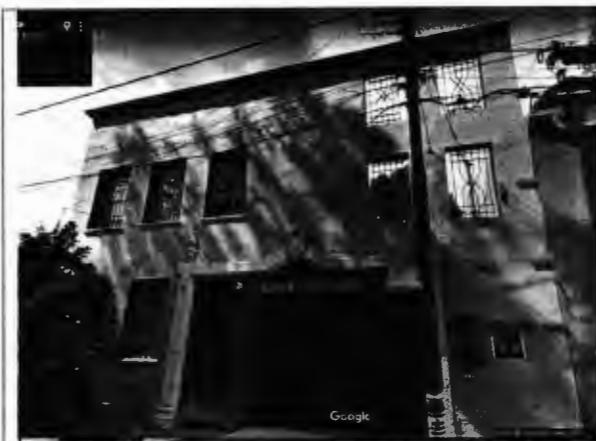
Google Maps: septiembre de 2017

Se observa que únicamente en el costado derecho del predio se encuentra desplantado un cuerpo constructivo, se observan del lado izquierdo 4 vanos así como una superficie libre de construcciones.

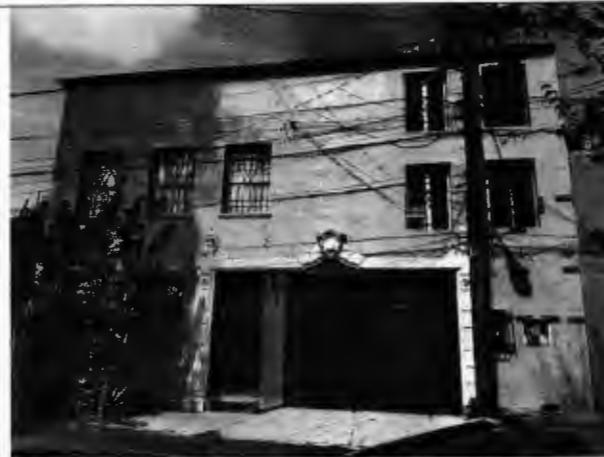
Reconocimiento de hechos de fecha 06 de noviembre de 2019.

Se observa un inmueble en cuya totalidad del frente se encuentra desplantado un cuerpo constructivo, no se observa área libre.

3. Derivado de la información obtenida vía internet y lo constatado mediante los reconocimientos de hechos realizados por personal adscrito a esta Subprocuraduría se constató que en el inmueble se realizaron trabajos de construcción (ampliación) en la sección sur este del predio.

Por lo anterior corresponde a la Alcaldía Coyoacán instrumentar la visita de verificación solicitada en materia de construcción por cuanto hace a que las actividades de construcción se encuentren amparadas por manifestación de construcción vigente, o en su caso, previo a otorgar el Registro de Obra Ejecutada corroborar que lo ejecutado se apegue a lo establecido en el artículo 72 del Reglamento de Construcciones para la Ciudad de México.
