RESOLUCIÓN ADMINISTRATIVA

Es importante mencionar que de las constancias que obran en el expediente en que se actúa, se desprende que los hechos objeto de denuncia se ubican en la casa club del predio ubicado en calle Paseo de las Primaveras número 11, colonia Lomas de Vista Hermosa, Alcaldía Cuajimalpa de Morelos, por lo que en adelante se hará referencia a este sitio como el predio objeto de denuncia.

Expediente PAOT-2021-2146-SOT-473

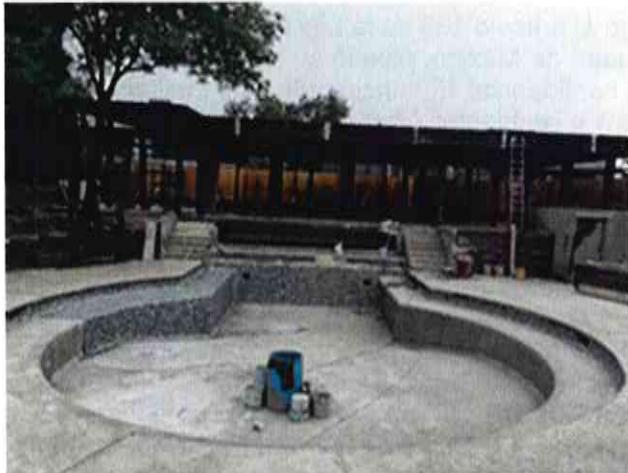
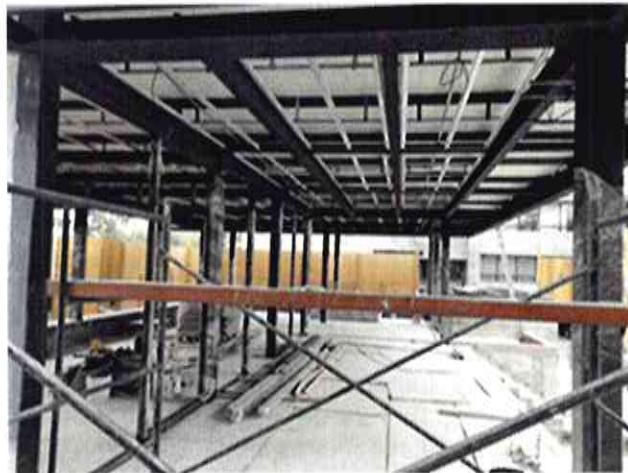
En razón de lo anterior, de las pruebas aportadas por la persona denunciante, se tiene que en el área de la casa club, se realizaron trabajos de ampliación consistentes en la colocación de una estructura metálica para la habilitación de un gimnasio, un área de comedor y la remodelación del área de alberca.

Fuente: Imágenes proporcionadas por la persona denunciante mediante correo electrónico de fecha 18 de octubre de 2021.

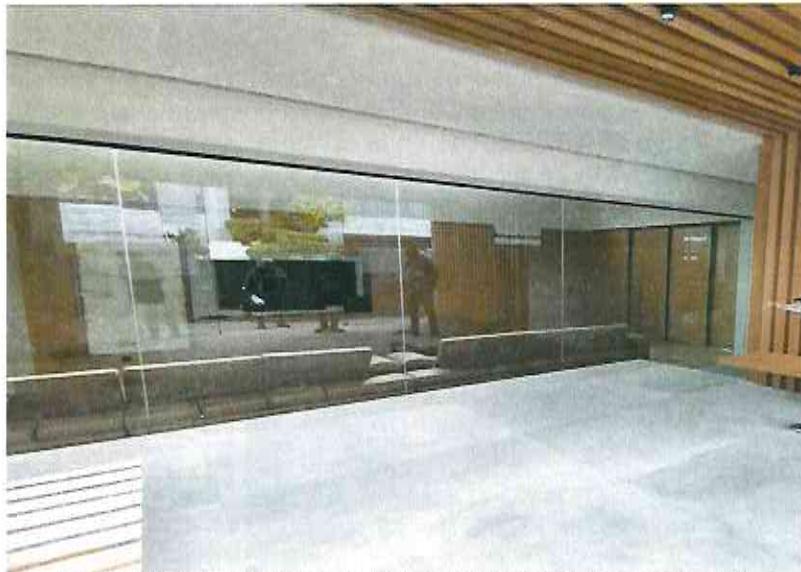
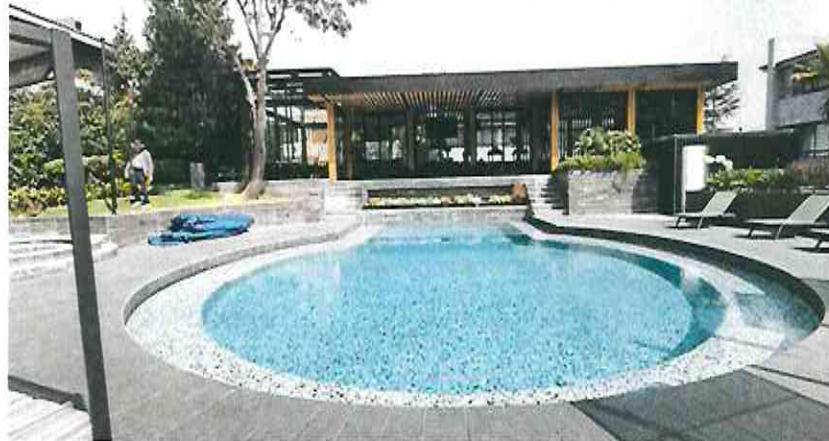
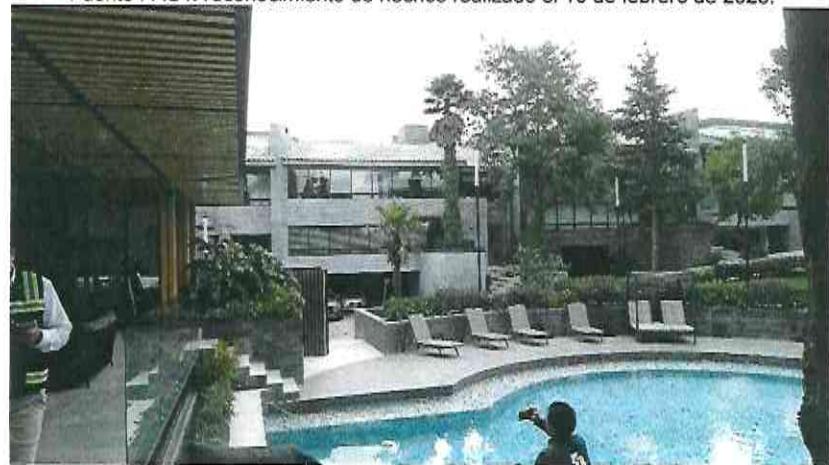
En este sentido, personal adscrito a esta Entidad realizó el reconocimiento de los hechos en el sitio de interés en compañía de la persona denunciante, sin que se constataran actividades de construcción; sin embargo, se observó que la "Casa club" se trata de un cuerpo constructivo de 2 niveles de altura con características de reciente remodelación; que en la planta baja cuenta con un salón para amenidades y en el segundo nivel con un gimnasio, área de comedor, acceso a la alberca y una barra de tarjetas; asimismo, en la parte media del predio se identificó una alberca con asoleadero, jacuzzi y un cuarto para tanque estacionario.

Fuente PAOT: reconocimiento de hechos realizado el 12 de enero de 2023.

Fuente PAOT: reconocimiento de hechos realizado el 10 de febrero de 2023.

Fuente PAOT: reconocimiento de hechos realizado el 07 de septiembre de 2023.

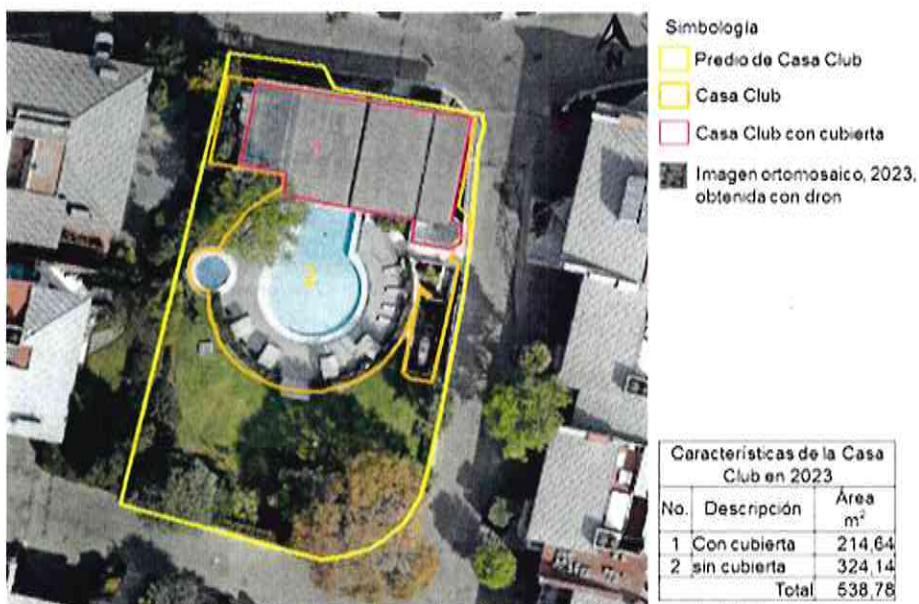
Adicionalmente, del análisis a las imágenes obtenidas en el sobrevuelo con un vehículo aéreo no tripulado (dron), y de lo observado durante los reconocimientos de hechos se desprende que el sitio motivo de denuncia, cuenta con una superficie aproximada de 1,189.25 m², en la colindancia norte se ubica la "Casa club" con una superficie de 538.78m², de los cuales 214.64 m²; corresponden a un área cubierta con material translúcido y estructura ligera de acero; 324.14m²(en la parte media del predio) sin cubierta que incluyen una alberca con asoleadero y un jacuzzi de formas circulares, y en la colindancia este se encuentra una zona para instalaciones donde se localiza un tanque de gas tipo estacionario (se anexa imagen para mayor referencia). -----

Fuente PAOT: sobrevuelo de dron de fecha 12 de febrero de 2023.

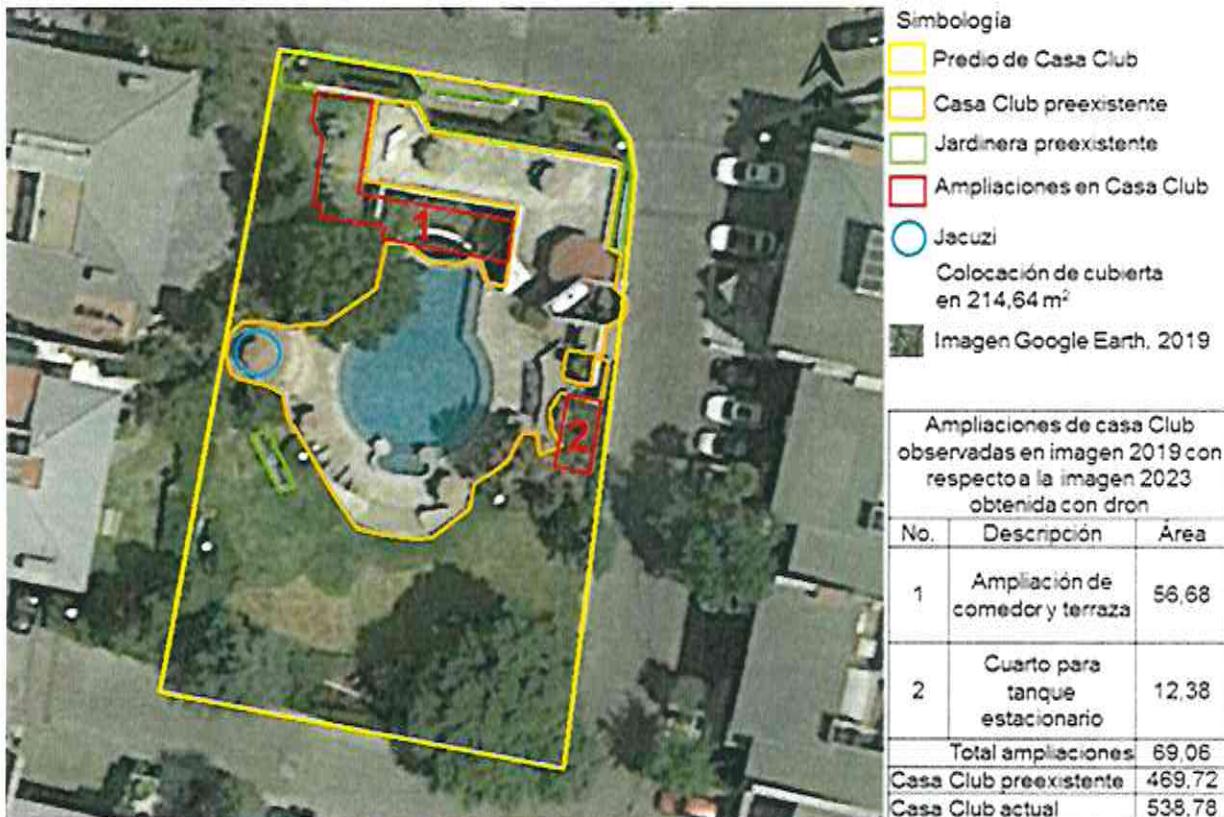
Asimismo, del análisis de la imagen ortomosaico de febrero de 2023, y de lo observado en la imagen de 2019 obtenida del programa Google Earth, se identificó la ampliación y remodelación de la "Casa Club", la cual en 2019 tenía una superficie preexistente de 469.72 m² y en febrero de 2023 tiene una superficie de 538.78 m², es decir, la ampliación de la casa Club consistió en un incremento de 69.06 m² respecto a las condiciones preexistentes; de los cuales un área de 56.68 m² corresponden a un comedor en el extremo norponiente y una terraza entre la parte media de la casa Club y la alberca; y 12.38 m² de un cuarto para la instalación de un tanque estacionario en la parte media del predio y extremo oriente. Adicionalmente, se realizó el montaje de una cubierta en 214.64 m² de la casa Club, ubicada en el extremo norte y la construcción de un jacuzzi en una zona impermeable preexistente alrededor de la alberca, ubicada en la parte media y extremo poniente, tal y como se muestra en la siguiente imagen. -----

Fuente: Google Earth, septiembre de 2019.

3. De la imagen ortomosaico de febrero de 2023, y lo observado en la imagen de 2019 obtenida del programa Google Earth, se identificó la ampliación y remodelación de la casa Club, la cual tenía una superficie preexistente de 469.72 m² y en febrero de 2023 una superficie de 538.78 m², es decir, la ampliación de la "Casa Club" consistió en el incremento en 69.06 m².

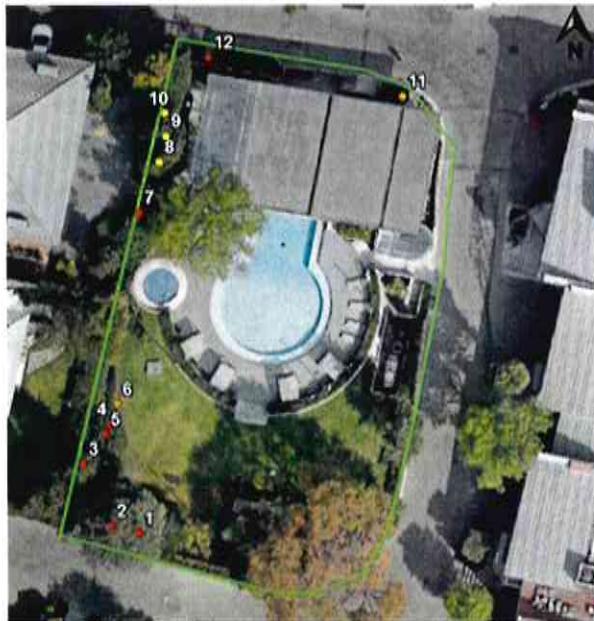
Caracterización y ubicación de arbolado señalado por denunciante
UTM WGS84 zona 14 norte

En un primer reconocimiento de hechos realizado por personal adscrito a esta Entidad, en compañía de la persona denunciante se realizó un recorrido en el sitio de interés, en el cual se contabilizaron 12 individuos arbóreos con afectaciones, de los cuales se observaron 7 tocones que por sus características no son de reciente corte, y 5 individuos arbóreos en pie de diversas especies, de los cuales 2 se encuentran muertos en pie y los 3 restantes son de la especie falso cedro, con follaje parcialmente seco y en estado declinante. Cabe señalar que, durante el recorrido no se constataron actividades de poda ni derribo de arbolado.

Adicionalmente, durante la diligencia la persona denunciante señaló 7 tocones, que se encontraban distribuidos en la zona perimetral del predio y dentro de una barrera rompevientos conformada por arbustos, cuya estructura y estado físico se encontró en buenas condiciones, lo que indica que los tocones de arbolado no son de reciente corte.

No.	Condición	E	N
1	Tocón	471433.87	2143423.87
2	Tocón	471431.52	2143424.48
3	Tocón	471429.08	2143429.92
4	Tocón	471431.43	2143433.43
6	Declinante, seco en pie	471432	2143435.16
5	Tocón	471431.43	2143433.43
7	Tocón	471434	2143452
8	Declinante	471435.79	2143456.44
9	Declinante	471436.43	2143458.68
10	Declinante	471436.27	2143460.68
11	Declinante, seco en pie	471457.21	2143462.11
12	Tocón	471440.14	2143465.56

Fuente PAOT: imagen y puntos GPS tomados durante el reconocimiento de hechos realizado el 10 de febrero de 2023.

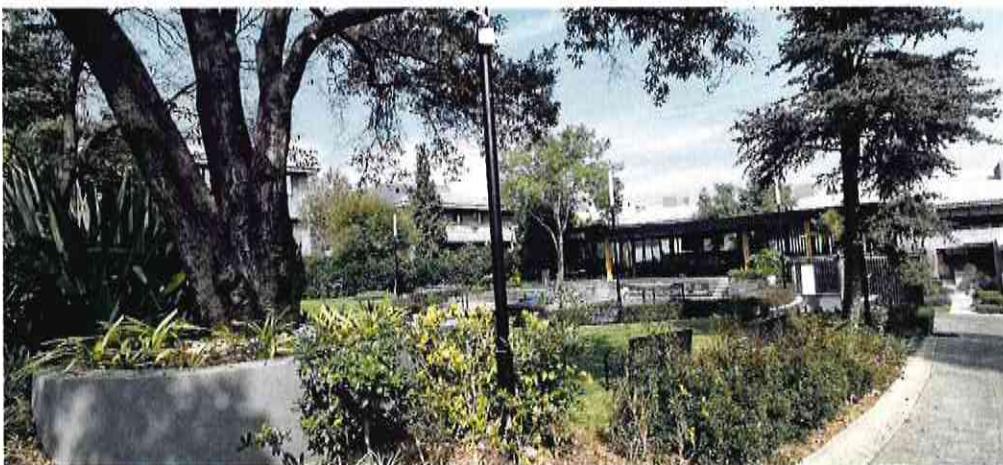
Fuente PAOT: reconocimiento de hechos realizado el 10 de febrero de 2023

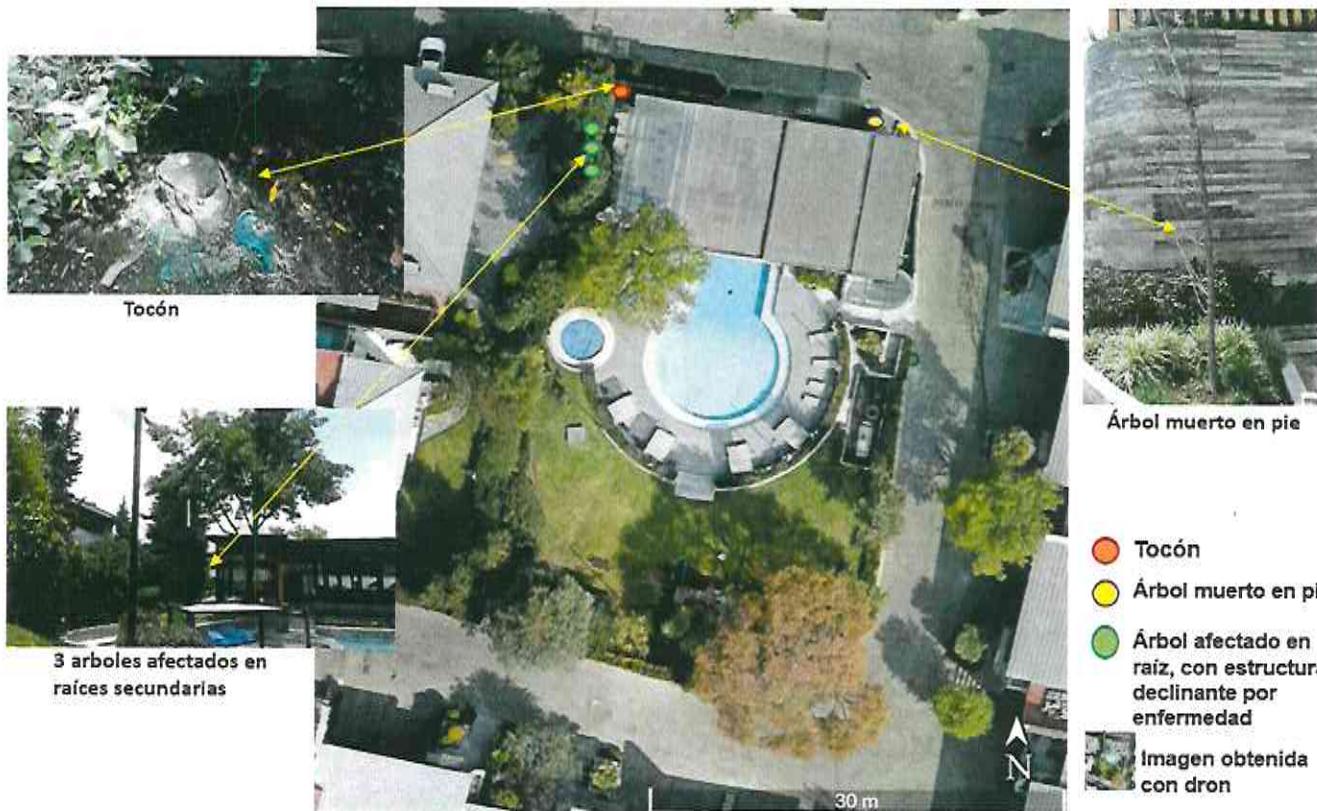
Aunado a lo anterior, con el objeto de tomar evidencia de derribo de arbolado asociado a las actividades de construcción de la "Casa club", se realizó nuevo reconocimiento de hechos en el sitio de interés en compañía de la persona denunciante y del personal técnico que la asesora, en el cual se identificaron un total de 5 árboles afectados en el área colindante al sitio donde se realizaron los trabajos de construcción de la Casa Club, de los cuales 3 son falsos cedros con síntomas de muerte descendente asociados a una enfermedad y posibles afectaciones en las raíces por la construcción de una barra con tarjas (ubicados en el costado norponiente), 1 liquidámbar muerto en pie y un tocón, ambos ubicados en las jardineras del extremo norte. -----

Fuente PAOT: imagen y puntos GPS tomados durante el reconocimiento de hechos realizado el 07 de septiembre de 2023.

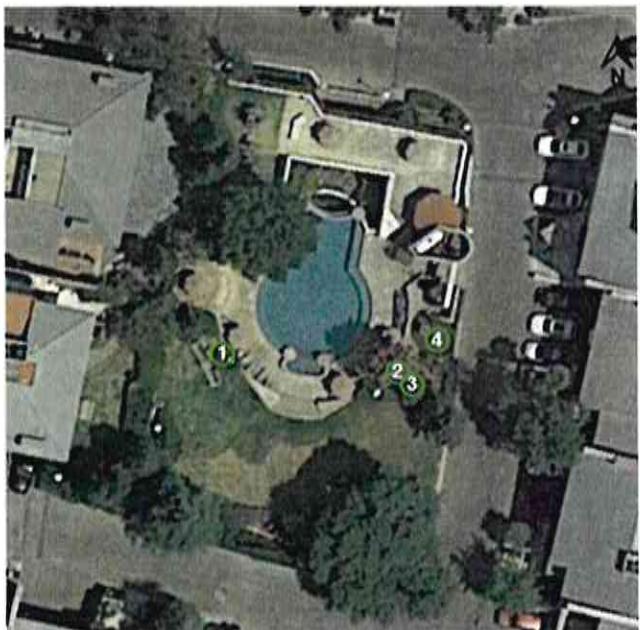
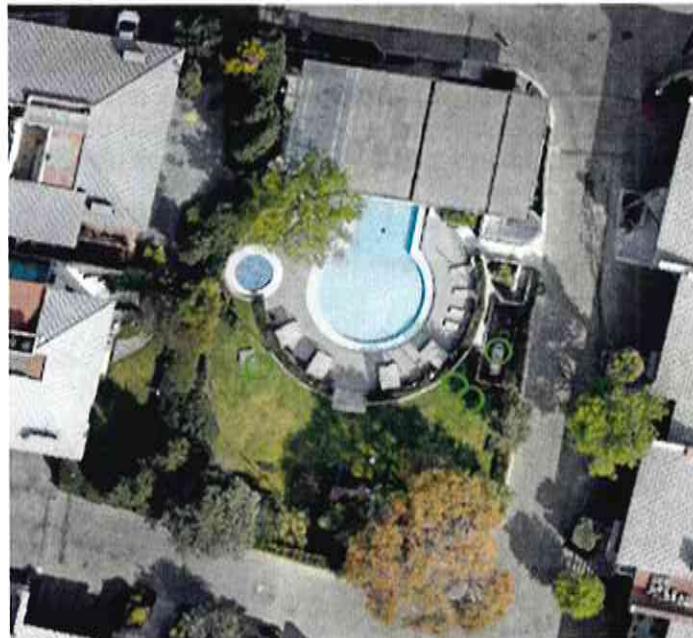
Ahora bien, del análisis comparativo realizado con la imagen satelital de 2019 disponible en Google Earth y la imagen ortomosaico obtenida del sobrevuelo de dron (febrero de 2023), se identificó que en el área que rodea a la Casa Club se realizó el derribo de 4 individuos arbóreos, como se muestra en la siguiente imagen: -----

Árboles identificados en imagen 2019 y no localizados en imagen ortomosaico 2023		
Coordenadas UTM WGS84 zona 18 N		
No	E	N
1	471436.15	2143437.47
2	471452.5	2143435.73
3	471453.89	2143434.54
4	471456.19	2143438.7

Simbología
Árboles faltantes
identificados en
la imagen 2019

Imagen ortomosaico
obtenida con dron,
2023

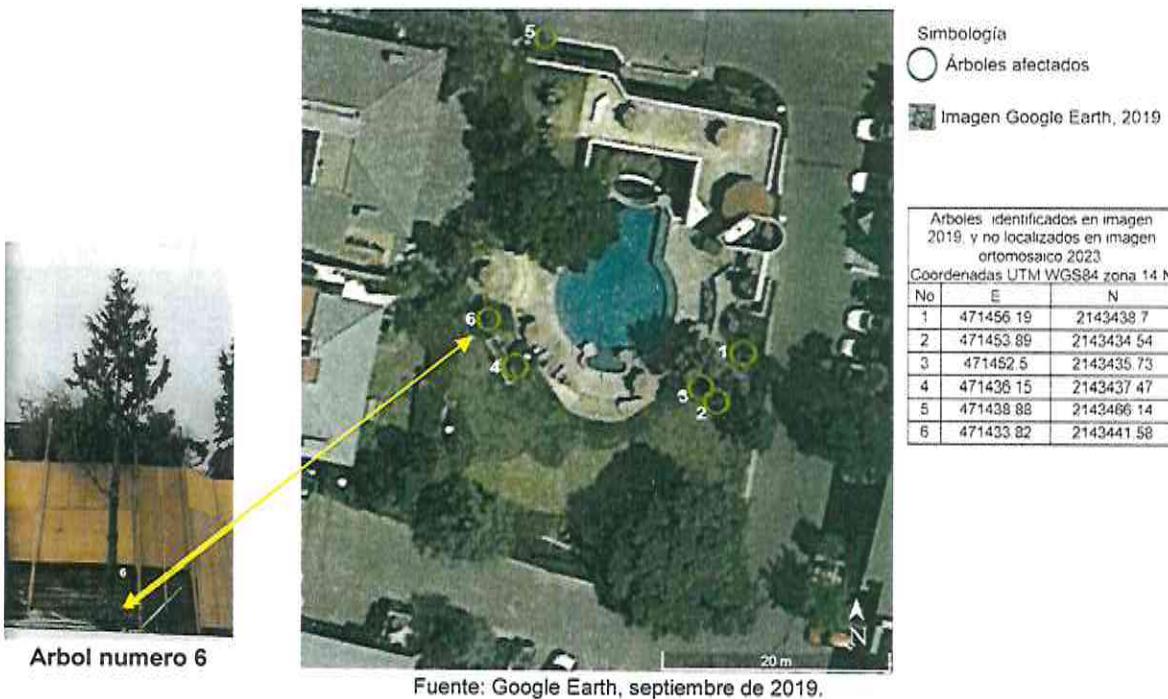
Adicionalmente, del análisis comparativo realizado a los anexos que forman parte del documento "Dictaminación de Afectación de Arbolado por daño Ambiental y Antropico" proporcionado por la persona denunciante y la imagen satelital de 2019 disponible en Google Earth, se corroboró la existencia de un individuo arbóreo ubicado en el extremo sur poniente de la Casa Club; sin embargo, durante los reconocimientos de hechos y de la imagen ortomosaico obtenida del sobrevuelo de dron, no fue posible identificar el individuo arbóreo faltante, toda vez que, en el sitio donde se ubicaba, actualmente se localiza un jacuzzi .

Fuente: Google Earth, septiembre de 2019.

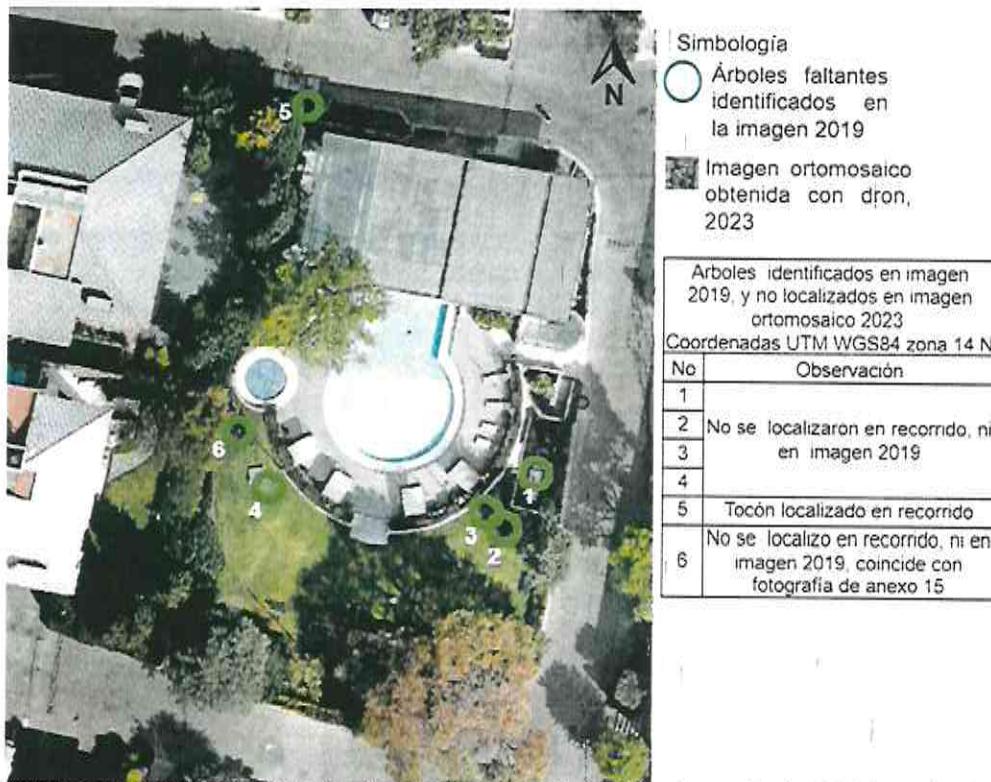
En razón de lo anterior, se tiene que derivado de las actividades de construcción realizadas en la Casa Club se derribaron 6 individuos arbóreos, de los cuales, únicamente se observó un tocón como se muestra en la siguiente imagen:

Fuente PAOT: imagen y puntos GPS tomados durante el reconocimiento de hechos realizado el 07 de septiembre de 2023.

En virtud de lo anterior, corresponde a la Dirección General de Sustentabilidad, Recursos Naturales y Áreas Protegidas de la Alcaldía Cuajimalpa de Morelos, remitir el dictamen técnico relacionado con la autorización DGRNyAP/073/05/2021 y el documento en el cual se acredite la restitución realizada para la compensación del arbolado derribado; así como, realizar las acciones correspondientes en materia de protección ecológica, de conformidad con el artículo 32 fracción VIII de la Ley Orgánica de las Alcaldías, imponiendo las sanciones correspondientes, toda vez que se llevó a cabo el derribo de 2 árboles, sin contar con autorización, enviando a esta Subprocuraduría el resultado de su actuación.

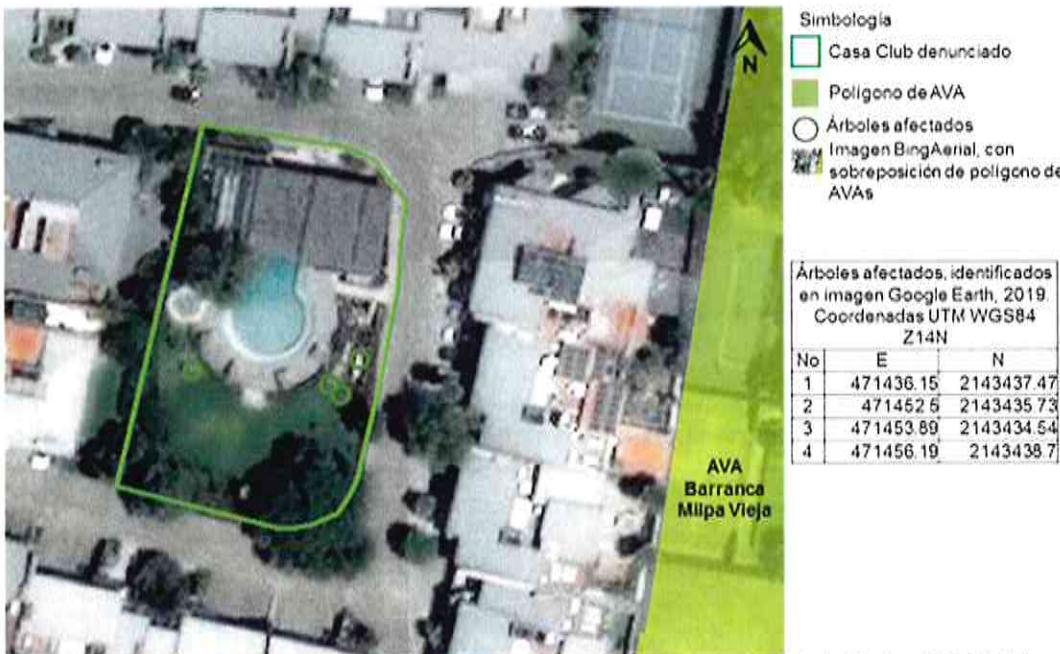
Por otro lado, es importante mencionar que, el sitio donde se localiza la "Casa club", no es colindante a alguna Área de Valor Ambiental, toda vez que, se localiza dentro de una zona habitacional, rodeada por una vialidad y circundante a esta existen viviendas del Fraccionamiento, las cuales colidan con el AVA (Área de Valor Ambiental) denominada "Barranca Milpa Vieja", se anexa imagen para mayor referencia.

Fuente: Sistema de Información del Patrimonio Ambiental y Urbano de la Ciudad de México (SIG-PAOT).
