## **RESOLUCIÓN ADMINISTRATIVA**

Ciudad de México, a catorce de mayo de dos mil quince. -----

De los hechos materia de esta resolución, señalados en el apartado de ANTECEDENTES, se desprende que la materia competencia de esta Entidad objeto de la misma, es el desmoche de 88 individuos arbóreos, lo cual se analiza a continuación:

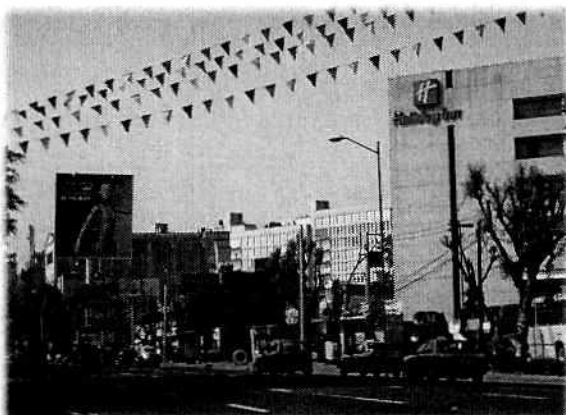
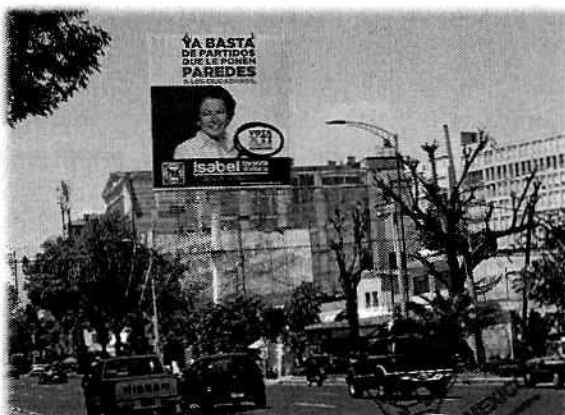
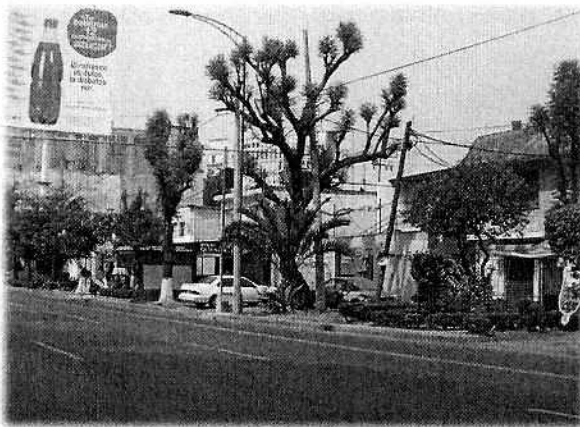
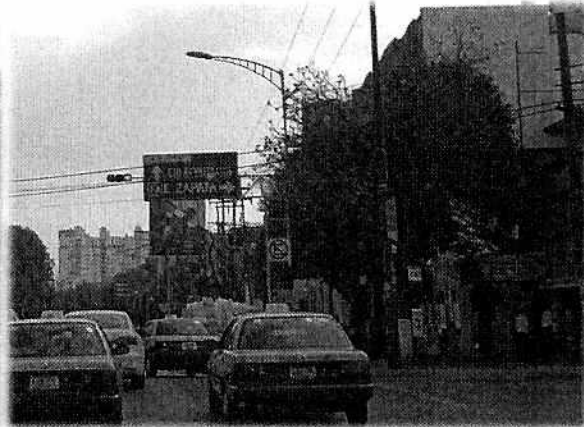
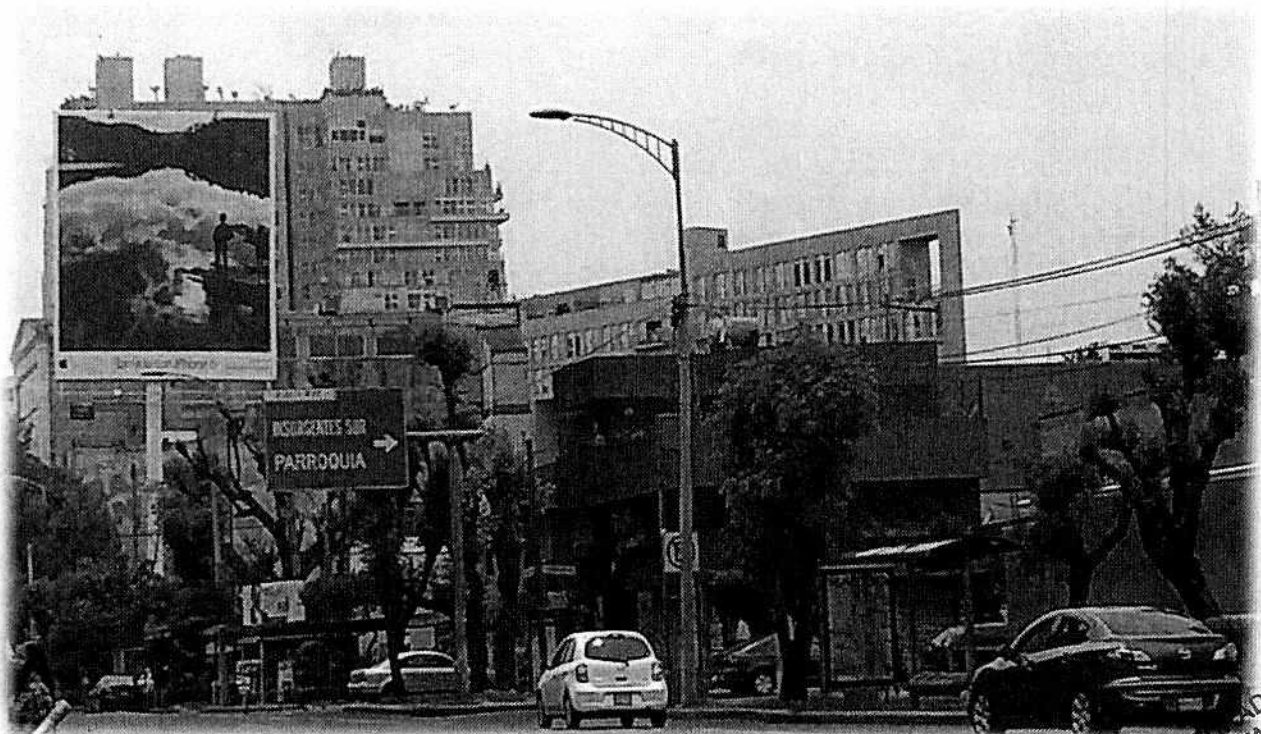
En relación a la presencia del anuncio autoportado, mismo que ha sido referido en el presente documento, si bien existe constancia de que dicho anuncio forma parte del Programa de Reordenamiento de Anuncios y Recuperación de la Imagen Urbana, que celebró la SEDUVI y la empresa Showcase Publicidad S. A. de C. V., de acuerdo a los preceptos jurídicos referidos en la presente Resolución y de los hechos constatados y señalados, esta Procuraduría determina que la Secretaría de Desarrollo Urbano y Vivienda del Distrito Federal deberá analizar la procedencia de reubicar el anuncio perteneciente a la empresa Showcase Publicidad S.A. de C.V., en virtud de que al permanecer en el mismo sitio, los sujetos forestales continuarán siendo afectados y desmochados tal como se ha acreditado durante los años 2011, 2012, 2013 y 2014, situación que se muestra en las siguientes imágenes, en cada ocasión que se cambia la publicidad exhibida en el espectacular, por lo que esta entidad considera que dicha situación se subsanaría al reubicarlo a un sitio en el que no se cause afectación al arbolado.

- Derivado del censo diagnóstico elaborado por esta Procuraduría, se corroboró que de los árboles registrados, a un grupo de 8 ejemplares se les eliminó la mitad de la fronda, situación que ha venido ocurriendo desde el año 2011 a la fecha y que se encuentra documentada por esta Procuraduría, mediante la substanciación de los expedientes citados al rubro, así como de los radicados con los números PAOT-2011-1654-SPA-891 y PAOT-2012-1009-SPA-549.

Derivado de lo detectado e informado en el censo diagnóstico elaborado por esta Procuraduría, es procedente que la Dirección General de Servicios Urbanos de la Delegación Benito Juárez, en coordinación con la Dirección General de Servicios Urbanos adscrita a la Secretaría de Obras y Servicios del Distrito Federal en el ámbito de sus atribuciones, realicen los trabajos de poda de aclareo, reducción y/o elevación de copa del arbolado referido, así como el derribo de aquellos ejemplares que se encuentran secos y la restitución correspondiente, de conformidad con lo previsto en la Norma Ambiental para el Distrito Federal NADF-001-RNAT-2012.
