## RESOLUCIÓN ADMINISTRATIVA

17 ABR 2018

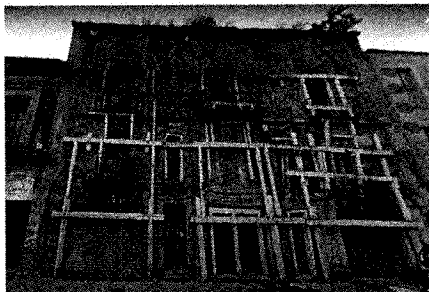
**Imagen 1.** Julio de 2009.

Derivado de lo anterior y con la finalidad de conocer los cambios que históricamente ha tenido el inmueble investigado, se realizó una consulta al programa Google Maps con la herramienta Street View, de la cual se desprende que en el inmueble objeto de investigación desde julio de 2009, estaba conformado por 3 niveles de altura, así mismo mostraba características físicas de abandono y deterioro, se observó apuntalamientos con polines de madera en ventanas y balcones de la fachada (ver imagen 1); se conservan las mismas características arquitectónicas de la fachada hasta noviembre de 2014, modificado su interior, toda vez que se aprecia la falta de losa de azotea y entrepiso en algunas secciones (ver imagen 2). Por otra parte, en octubre de 2016, el inmueble se encontró cubierto por malla sobre negra, se presume que sus características arquitectónicas no han cambiado (ver imagen 3).-----

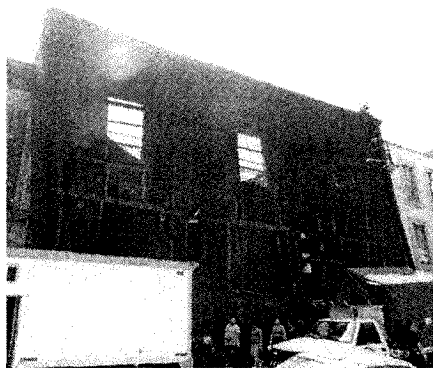
Imagen 4 PAOT14 de julio de 2017.

Ahora bien, durante los reconocimientos de hechos realizados por personal adscrito a esta Entidad, se constató un inmueble consolidado de 3 niveles, en estado de deterioro, con la fachada apuntalada con polines de madera, al interior se observaron actividades de demolición, cuenta con un letrero que refiere: "Autorización: 266/17 INAH; Proyecto de intervención trabajos de apuntalamiento y consolidación de fachada y muro posterior"; así también existe un letrero con la leyenda: "Propiedad Federal; INDAABIN Instituto de Administración y Avalúos de Bienes Nacionales (ver imagen. 4); en el último reconocimiento de hechos de fecha 25 de enero de 2018, se constató que las ventanas han sido cubiertas, y se han retirado algunos apuntalamientos en la fachada, no se preciaron actividades de obra (ver imagen. 5). -----

Durante los reconocimientos de hechos realizados por personal adscrito a esta Entidad, se constató un inmueble consolidado de 3 niveles, en estado de deterioro mayor y con fachada apuntalada mediante polines de madera, el interior del inmueble se observó demolido casi en su totalidad, es de mencionar que no se observó lona datos de Registro de Manifestación de Construcción.-----

En conclusión la intervención del inmueble realizada por un particular, no corresponde a lo aprobado a lo Autorización en el oficio 266/17, emitido por el Instituto Nacional de Antropología e Historia, toda vez que se constataron actividades de demolición al interior. -----

materia de desarrollo urbano por cuanto hace al cumplimiento de la Norma de Ordenación Número 4 en Áreas de Actuación referente a Áreas de Conservación Patrimonial; imponer las medidas cautelares correspondientes. -----
