**EXPEDIENTE: PAOT-2015-3168-SOT-1321**

**RESOLUCIÓN ADMINISTRATIVA**

La persona denunciante refirió que los hechos que motivaron su denuncia se realizan en el predio ubicado en calle Ixcateopan número 10, colonia Vertiz Narvarte, Delegación Benito Juárez. No obstante; de la consulta realizada en el Sistema de Información Geográfica, de los reconocimientos de hechos realizados, así como la información que obra en el expediente de mérito, se tiene que el predio objeto de denuncia es el ubicado en calle Ixcateopan número 12, Colonia Vertiz Narvarte, Delegación Benito Juárez, con cuenta catastral 025\_360\_12. --

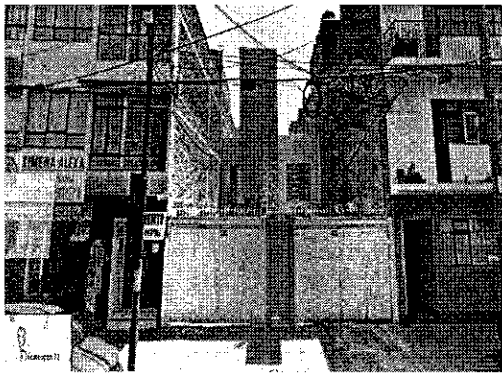
Sobre el particular, personal de esta Unidad Administrativa, realizó búsqueda en la herramienta digital Google Mapas identificando imágenes de los años 2011 y 2015, en su función Street View, observando que en el predio objeto de denuncia, existía un inmueble de dos niveles, ver imágenes 1 y 2: -----

*Imagen 1 Marzo de 2011 se observa un inmueble de dos niveles.*

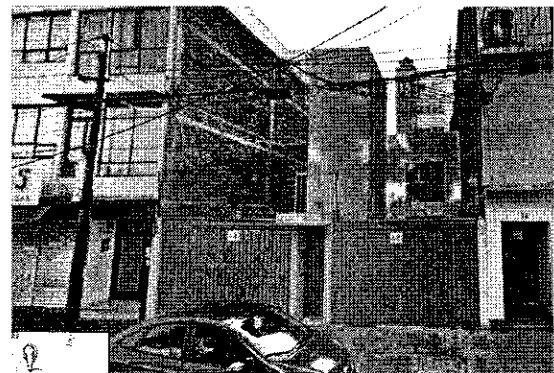
*Imagen 2 Marzo de 2015, se observa el mismo Inmueble visto en 2011.*

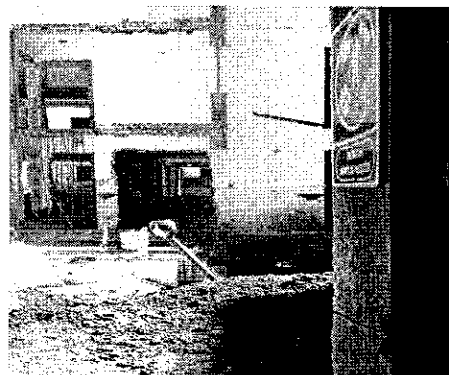
Al respecto, derivado de los reconocimientos de hechos realizados por personal adscrito a esta Subprocuraduría, se constataron trabajos constructivos, consistentes en la demolición parcial del inmueble (afectando elementos estructurales: muros, castillos y cimiento) y la ampliación de la construcción preexistente, sin ostentar en la fachada del inmueble los datos de la Licencia de Construcción Especial y la Manifestación de Construcción; requeridas para los trabajos; ver imágenes 3. -----

*Imagen 3, se observan trabajos de demolición parcial del inmueble preexistente, así como la ampliación de la construcción.*

En conclusión, se determinan incumplimientos en materia de construcción (demolición, ampliación y obra nueva), toda vez que los trabajos que se realizan en el sitio de denuncia, se ejecutan sin contar con **Licencia de Construcción Especial para Demolición y Registro de Manifestación de Construcción, ni a ingresado las solicitudes respectivas a la Ventanilla Única de la Delegación Benito Juárez**, contraviniendo lo previsto en los artículos 47, 55 y 57 del Reglamento de Construcciones para la Ciudad de México. -----

Por lo anterior, y toda vez que se rindió informe de inejecución, corresponde a la Dirección General Jurídica y de Gobierno de la Delegación Benito Juárez, instrumentar nueva visita de verificación en materia de construcción, e **imponer como sanción la clausura de la obra**, toda vez que los trabajos que actualmente se ejecutan, se realizan sin contar con Registro de Manifestación de Construcción, **con el fin de evitar que se sigan materializando los incumplimientos que esta autoridad de ordenamiento territorial ya hizo de su conocimiento**. -----

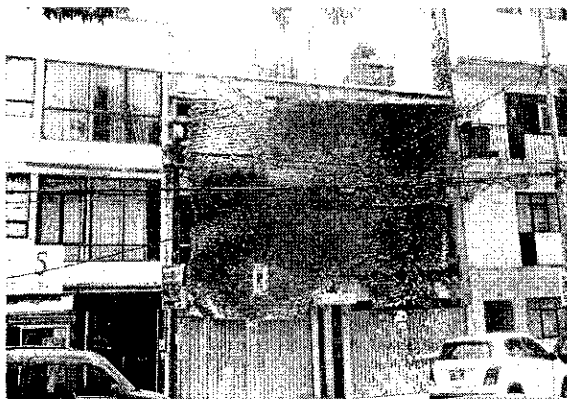
En ese orden de ideas, personal de esta Subprocuraduría, llevó a cabo nuevo reconocimiento de hechos en el sitio de denuncia, constatando que **sobre la construcción preexistente se edificó un nivel adicional, asimismo, se observó una obra nueva edificada en el área sin construcción, consistente en un cuerpo constructivo de 3 niveles, que cuenta con el apuntalamiento de varillas para un 4 nivel; ver imagen 4 y 5.** ---

*Imagen 4 vista de los trabajos de ampliación de la construcción*

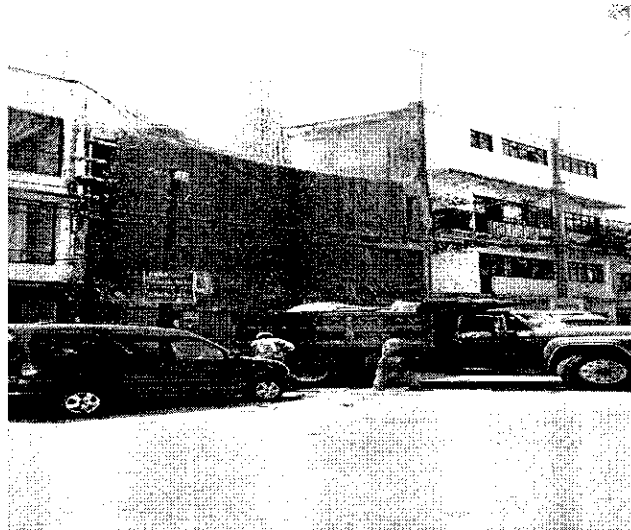
PAOT: 28 de abril de 2016

Finalmente, derivado del último reconocimiento de hechos realizado, se constató que los trabajos constructivos continúan; no obstante que para su ejecución no se cuente con documental alguna que acredite su legalidad, como se muestra en la siguiente imagen: -----

Del mismo modo, se determinan incumplimientos en materia de desarrollo urbano, toda vez que la obra en proceso excede el número de niveles y viviendas permitidas, y no cuenta con la superficie mínima de área libre, quebrantándose lo previsto en el artículo 43 de la Ley de Desarrollo Urbano de la Ciudad de México, y el Programa Delegacional de Desarrollo Urbano vigente en Benito Juárez. -----
