**EXPEDIENTE: PAOT-2019-1482-SOT-620
Y ACUMULADOS PAOT-2020-895-SOT-257
PAOT-2023-398-SOT-113
PAOT-2023-401-SOT-114
PAOT-2023-410-SOT-119**

RESOLUCIÓN ADMINISTRATIVA

Ciudad de México, a **28 ABR 2023**

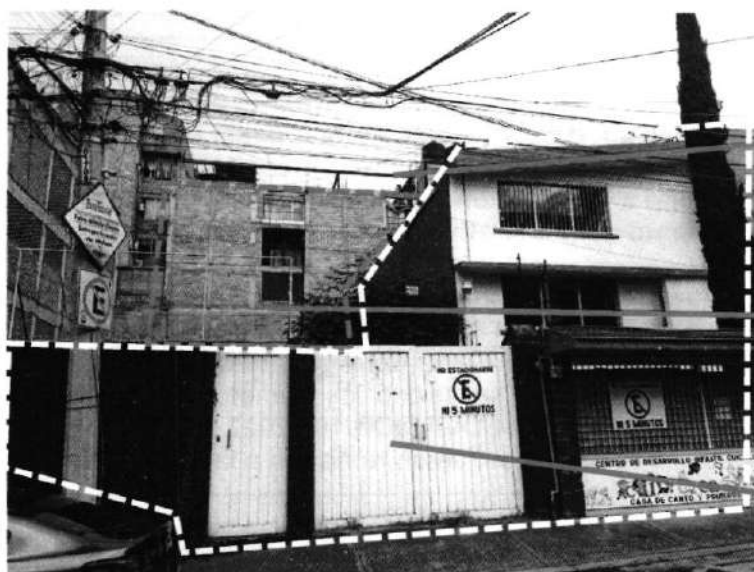
Ahora bien, de las documentales que obran en el expediente objeto de investigación, se tiene que dicha construcción colinda en la parte posterior del predio con un **Centro de Desarrollo Infantil denominado "Cuicalli Copilco S.C.",** el cual se ubica en la Calle Cerrada Tres Zapotes, y toda vez que dicha construcción rebasa los niveles permitidos, que no contó con Registro de Manifestación de Construcción y se realizó sin la supervisión de un Director Responsable de Obra, puede representar un riesgo para las personas y sus bienes, los cuales se encuentran colindantes, como a continuación se muestra: -----

Instalación de
estructura metálica a
base de vigas "IPR"

Inmueble marcado con
el número 237.

Centro de Desarrollo
Infantil.

Al respecto, corresponde a la Dirección de Protección Civil de la Alcaldía Coyoacán, realizar una evaluación de riesgo a efecto de identificar el estado físico de las construcciones denunciadas, así como de los inmuebles colindantes, toda vez que se ubica un **Centro de Desarrollo Infantil denominado "Cuicalli, Copilco S.C."**, de ser el caso emitir medidas preventivas y correctivas a efecto de evitar riesgos y/o daños a las personas y sus bienes.

3. En el inmueble de 6 niveles del número 237 de la calle Cerro del Agua, se constató la ampliación en la azotea a base de una estructura instalada a base de vigas "IPR", y la **Dirección de Desarrollo Urbano informó que no contó antecedentes que acrediten la legalidad de las obras realizadas, por lo que los trabajos se realizan sin contar con la supervisión de un especialista (D.R.O).**
