Expediente: PAOT-2022-6635-SOT-1656

RESOLUCIÓN ADMINISTRATIVA

28 ABR 2023

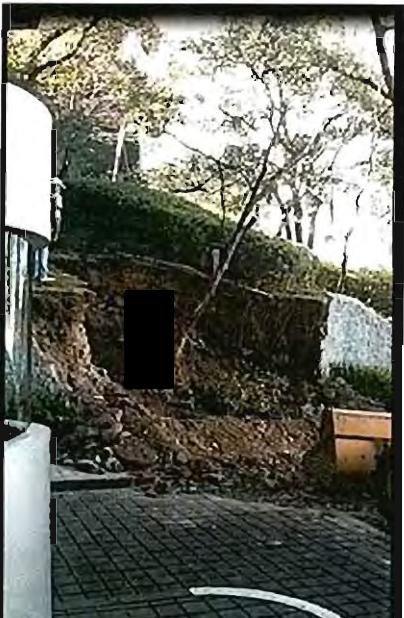
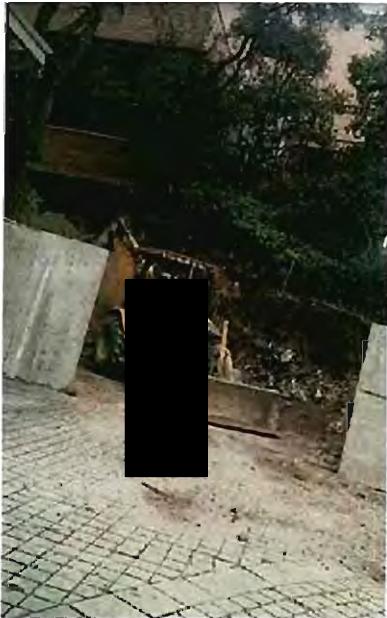
Fuente: Imágenes proporcionada por la persona denunciante

De las documentales aportadas por la persona denunciante se desprende imágenes y videos del derribo de arbolado y afectación de área verde por las actividades de construcción de un acceso, tal y como se muestra en las siguientes imágenes:

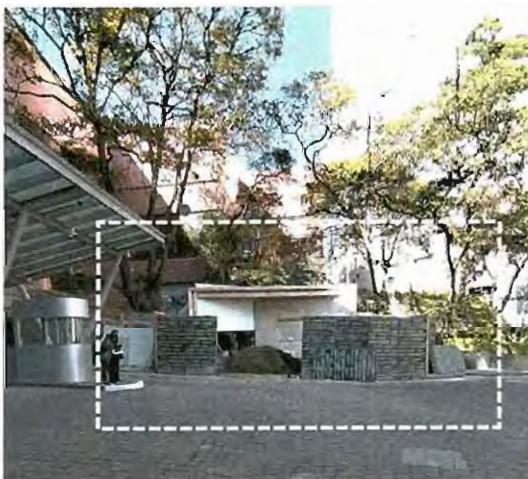
Fuente PAOT: Reconocimiento de hechos de fecha 05 de enero de 2023.

Para el caso que nos ocupa, derivado de los reconocimientos de hechos, personal adscrito a esta Subprocuraduría, constató una plaza comercial denominada "Pabellón Bosques" que en el acceso ubicado sobre Avenida Loma de la Palma se realizaban actividades de construcción consistentes en la habilitación de un cuerpo constructivo de 1 nivel de altura, en etapa de obra gris, sin que se observara letrero de obra. Posteriormente se observó totalmente terminado. -----

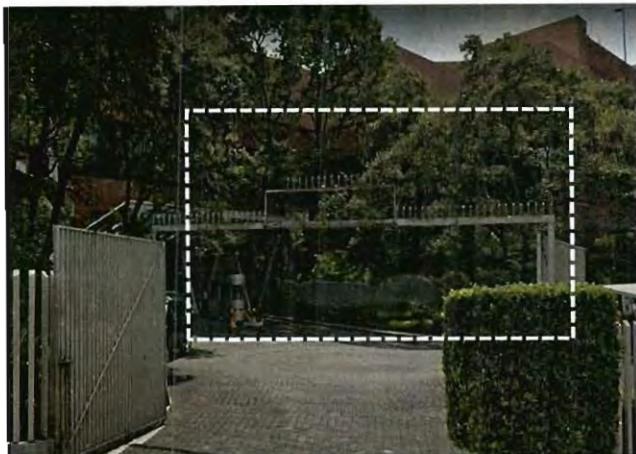
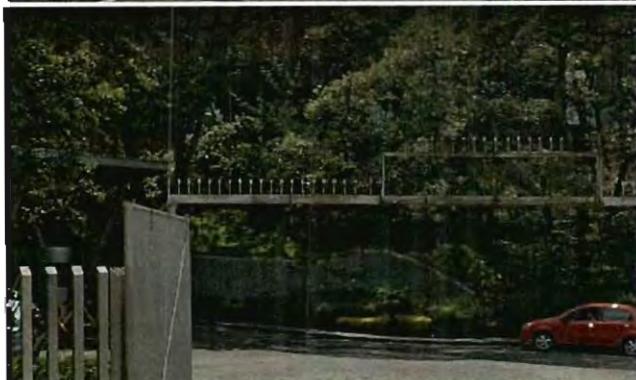
Fuente Google maps, agosto de 2021

Al respecto, se realizó un análisis con las imágenes disponibles, en el programa Google Maps utilizando la herramienta Street View, en la que se identificó que en agosto de 2021 el sitio investigado correspondía a un área verde y/o área jardinada delimitada con una barda de piedra braza con diversos árboles en pie; para marzo de 2022 se observó el retiro parcial de la barda, así como la excavación para el retiro de cubierta vegetal. -----

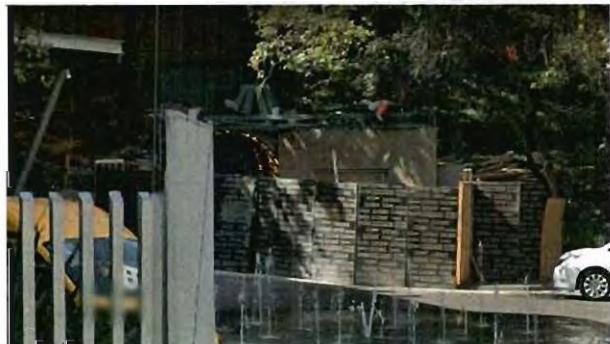
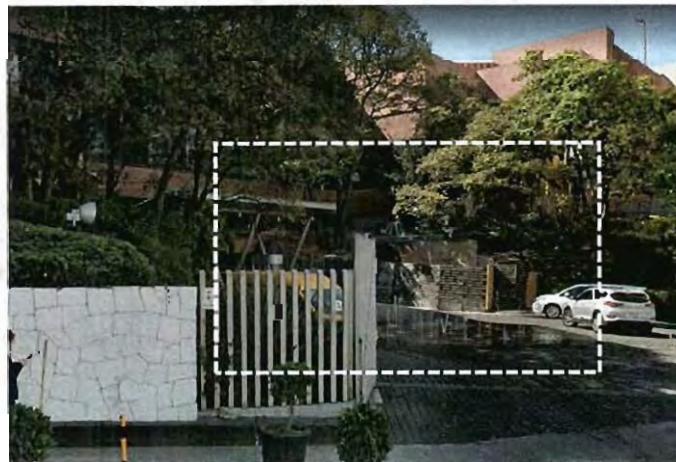
Fuente Google maps diciembre de 2022

Posteriormente, en diciembre de 2022 se observa que el sitio donde se realizó la remoción de cubierta vegetal se encontraba delimitado con tapiales por las actividades de construcción para desplantar un cuerpo constructivo de un nivel de altura, observando una estructura metálica para habilitar un túnel.

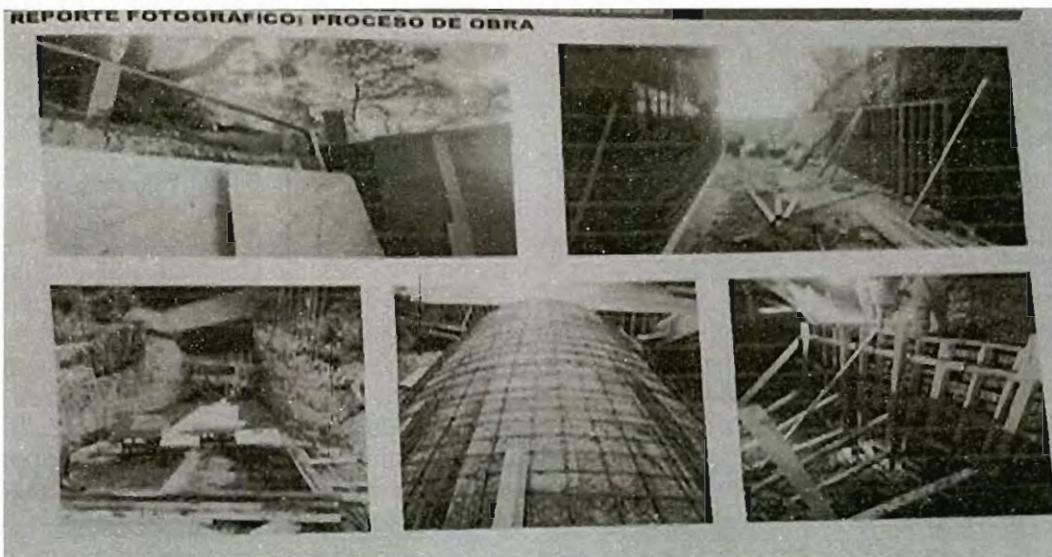
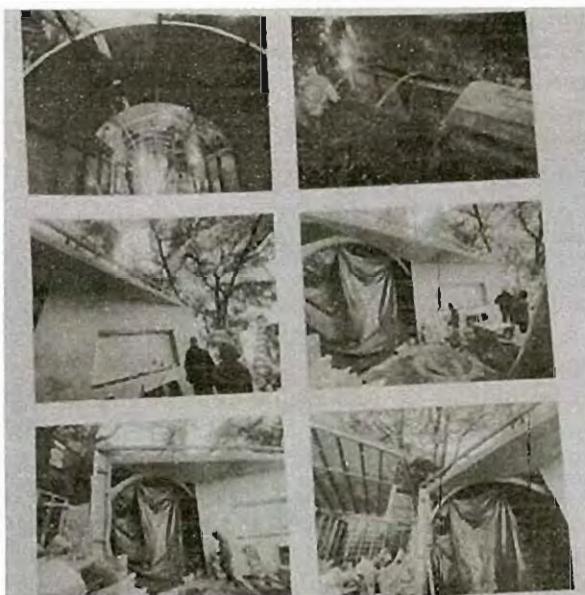
Fuente: documentos puestos a la vista de personal de esta Subprocuraduría en fecha 26 de enero de 2023.

No obstante lo anterior, durante una de las diligencias se tuvo contacto con una persona que se ostentó como gestora de la plaza Pabellón Bosque, quien mostró diversas documentales, entre las cuales se encuentra un reporte fotográfico del proceso de la obra en el cual se observa que se realizó una excavación del área verde para la habilitación de un túnel peatonal, el cual conecta hacia el interior de la plaza con los locales que serán ocupados por el casino, dicho acceso se ubica en la bahía del estacionamiento sobre Avenida de la Palma, tal y como se muestra en las siguientes imágenes:

En este sentido, los trabajos que se llevaron a cabo en el sitio consistieron en una excavación para la construcción de un túnel y su acceso de un nivel de altura, los cuales se ejecutaron entre marzo de 2022 y enero de 2023; mismos que no corresponden a las reparaciones manifestadas en el Registro de Manifestación de Construcción tipo B folio V1-MB/010/22, ni se encuentran contemplados bajo alguno de los supuestos establecidos en el artículo 62 fracciones II, III, IV y V del Reglamento de Construcciones de la Ciudad de México, por lo tanto requerían del registro de la manifestación de construcción y/o licencia de construcción especial previo a su ejecución.

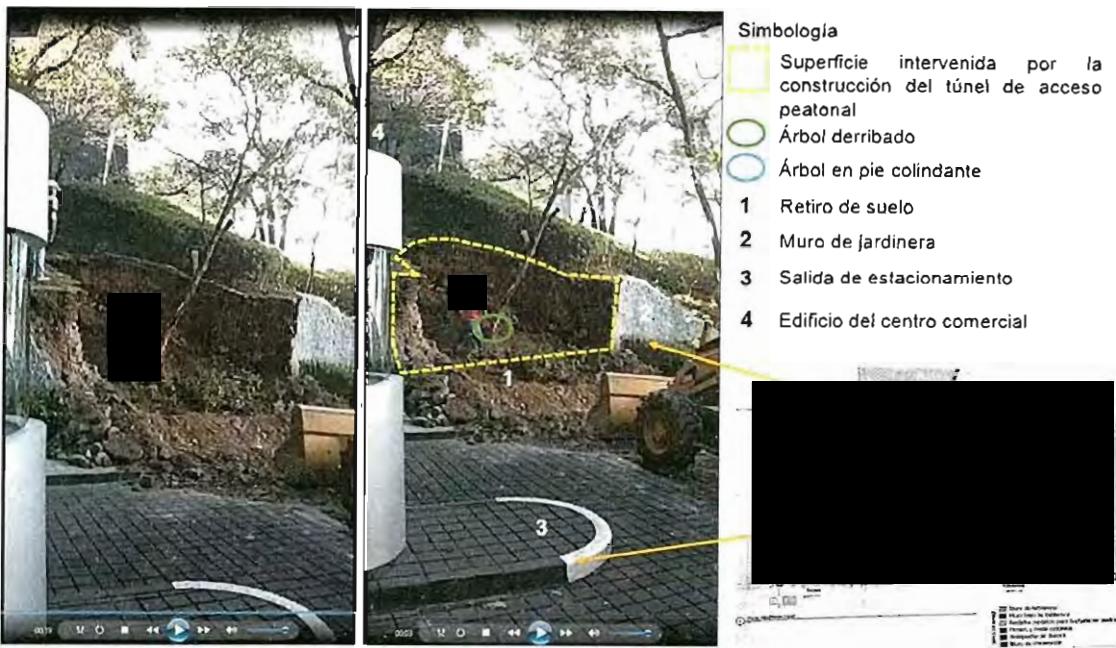
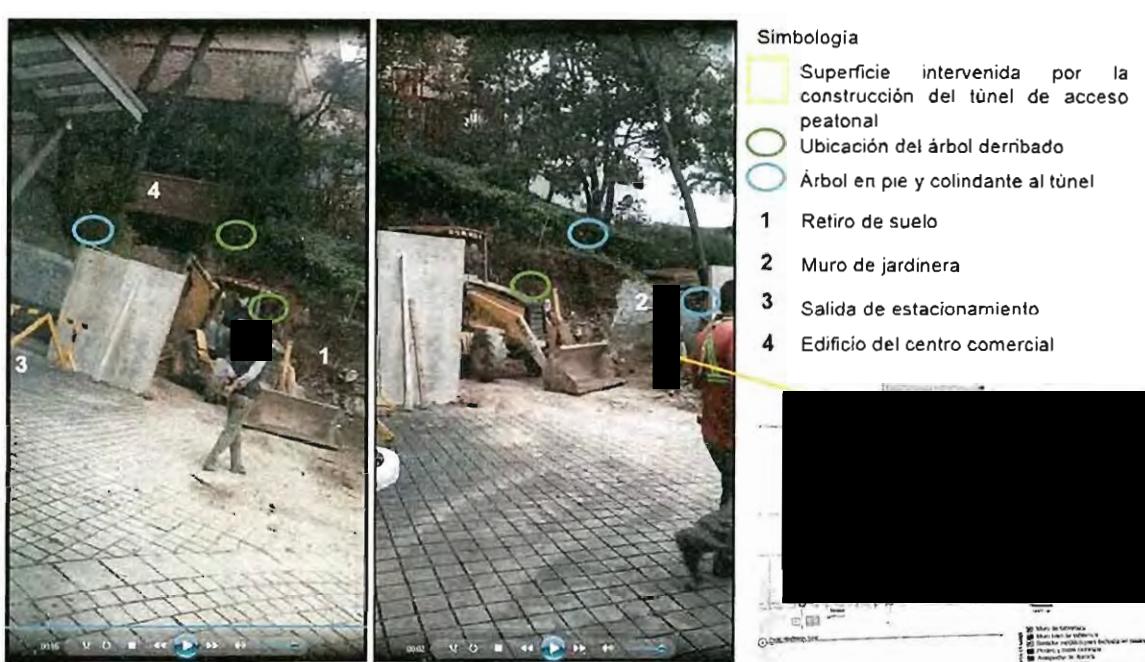
No obstante lo anterior, de las imágenes y videos proporcionadas por la persona denunciante; así como de, las documentales que obran en el expediente, se identificó que **en la salida del estacionamiento localizado en el extremo norte de la plaza Pabellón Bosques y cerca de una caseta se realizaron actividades de preparación de terreno, el retiro parcial de un montículo de suelo, vegetación y un muro de piedra brasa de lo que era un área jardinada**, en una superficie con medidas aproximadas de 6 X 6 m y una altura de 2 m (imagen 1); para posteriormente realizar actividades con una retroexcavadora para habilitar el túnel de acceso peatonal, retirando un árbol y se removiendo un área con medidas de 6.60 X 8 m, es decir, 52.8 m² y una altura promedio de 2.6 m (imagen 2).

Al respecto, se realizó un análisis con las imágenes disponibles, en el programa Google Maps utilizando la herramienta Street View, en las que se identificó para marzo de 2022 en el área de interés se derribaron al menos 2 árboles a consecuencia de las actividades realizadas para la construcción de un túnel y acceso. ---

Por lo anterior, se identificó que los trabajos para el túnel de acceso peatonal del "IVY CASINO", consistieron en actividades de remoción mediante una retroexcavadora, se intervino una superficie jardinada de

aproximadamente 52.8 m² y una altura promedio de 2.6 m; así como, el derribó al menos 2 individuos arbóreos que se encontraban distribuidos en esta área.

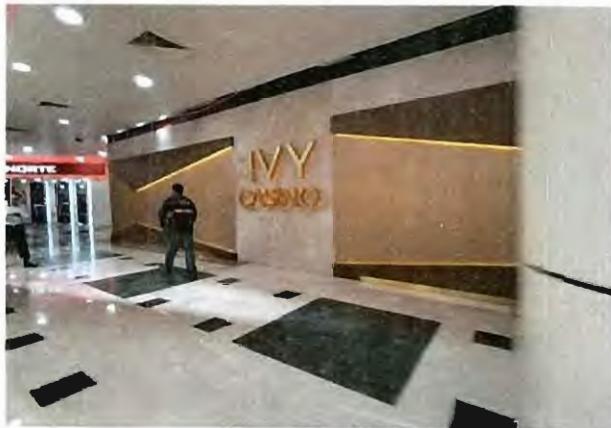
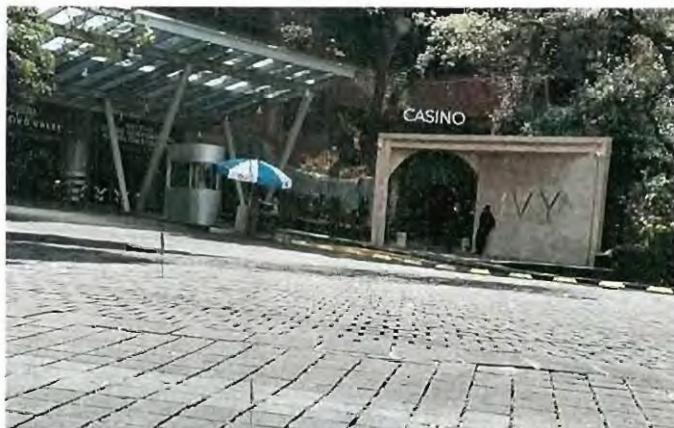
Fuente PAOT: Reconocimiento de hechos de fecha 30 de marzo de 2023.

Sin embargo, del último reconocimiento de hechos realizado por personal adscrito a esta Subprocuraduría, se constató que en la plaza comercial denominada "Pabellón Bosque" opera un establecimiento mercantil con giro de casino y/o centro de juegos con apuestas y sorteos con razón social "IVY CASINO"; mismo que se encuentra en los locales comerciales identificados con números 135 y 137 (en el nivel de Planta Baja), el cual cuenta con un acceso por el sótano del estacionamiento y otro por la bahía de acceso ubicada en calle Avenida Loma de la Palma.
