RESOLUCIÓN ADMINISTRATIVA

EXPEDIENTE: PAOT-2022-1262-SOT-278

Andrés, Alcaldía Coyoacán, le aplica la zonificación **H/2/40MB** (Habitacional, 2 niveles máximos de construcción, 40% mínimo de área libre, densidad MB: 1 vivienda cada 200 m² de terreno), donde los usos de suelo para oficinas y despachos **se encuentran prohibidos**, como a continuación se muestra:

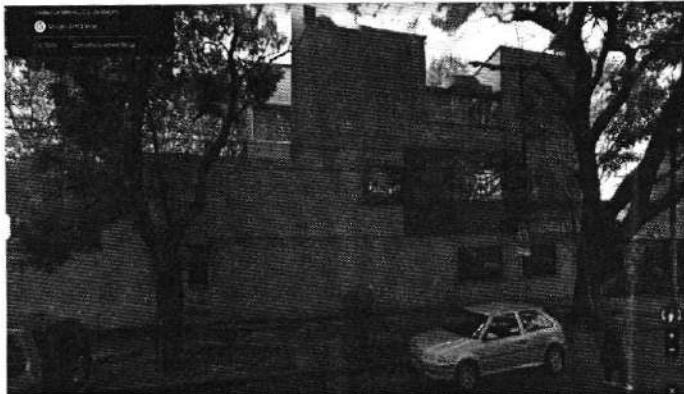
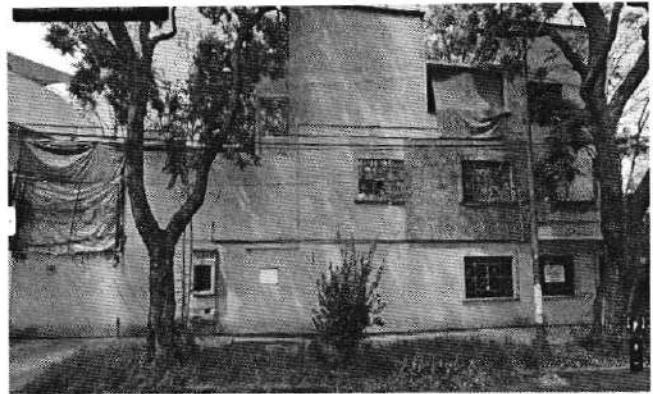
2008 a 2021
Fuente Google Maps

Aunado a lo anterior, personal adscrito a esta Subprocuraduría, de conformidad con los artículos 21 y 25 fracción VIII de la Ley Orgánica de esta Entidad, y 56 antepenúltimo párrafo de la Ley de Procedimiento Administrativo de la Ciudad de México, a efecto de allegarse y desahogar todo tipo de elementos probatorios para el mejor conocimiento de los hechos sin más limitantes que las señaladas en la Ley de Procedimiento Administrativo de la Ciudad de México, siendo que en los procedimientos administrativos se admitirán toda clase de pruebas, excepto la confesional a cargo de la autoridad y las que sean contrarias a la moral, al derecho o las buenas costumbres, realizó la búsqueda del inmueble denunciado en la herramienta Google Maps, obteniendo imágenes a pie de la calle, identificando que desde el 2008 y al menos hasta noviembre de 2021,

contaba con 3 niveles, y para 2022 las condiciones y características del inmueble cambiaron como a continuación se muestra:

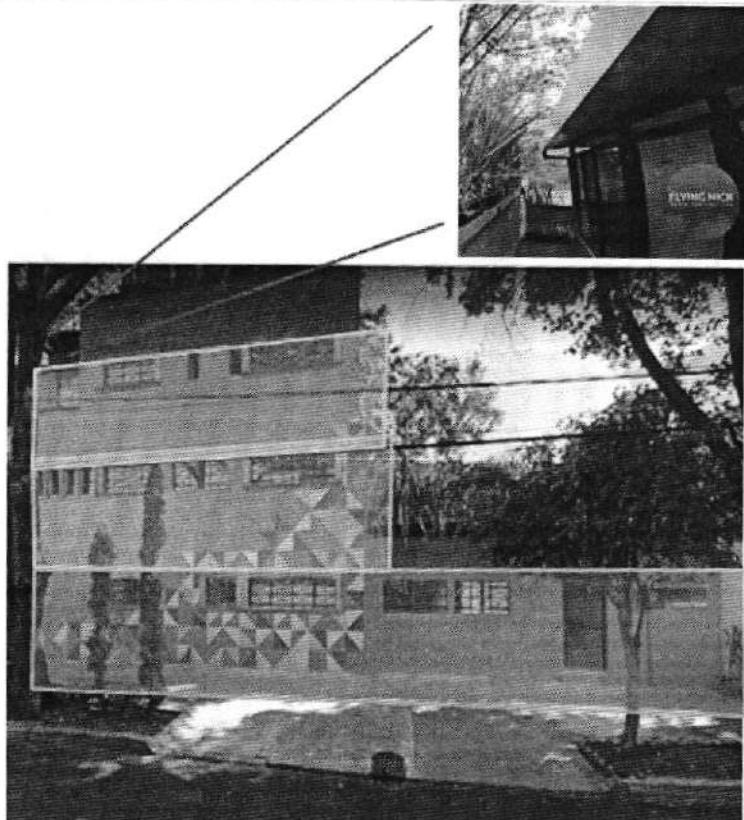
Adicionalmente a lo anterior, se realizó la búsqueda del predio objeto de investigación en la herramienta Google, localizando la página <https://www.youtube.com/watch?v=jexSla8ppyg>, en la que se realiza un video y recorrido de todas las instalaciones que integran el inmueble objeto de investigación, pudiendo contratar que el inmueble actualmente está constituido por una construcción de 4 niveles habilitados en todas sus extensiones para uso de oficinas y/o despachos, además se identificó que no cuenta con superficie de área libre como a continuación se muestra:

El cuarto nivel no es apreciable desde vía pública, no obstante lo anterior, del material que se publica se observa que esta edificado para uso de oficinas y despachos

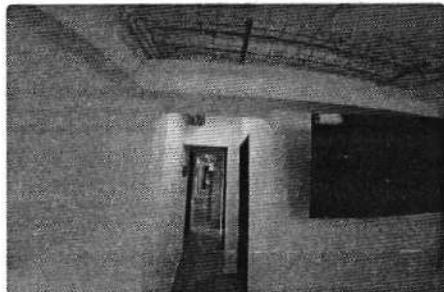
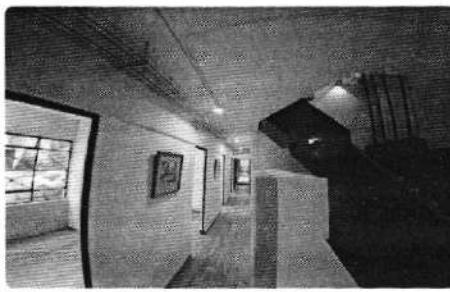
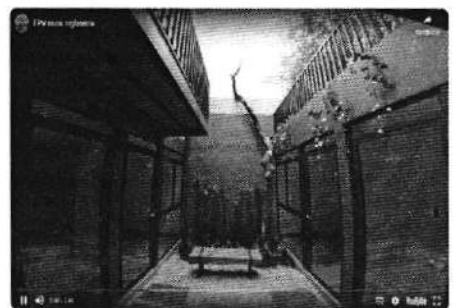
Imágenes de toda la planta baja del inmueble denunciado, habilitado para uso de oficinas o despacho
Fuente: <https://www.youtube.com/watch?v=jexSla8ppyg>.

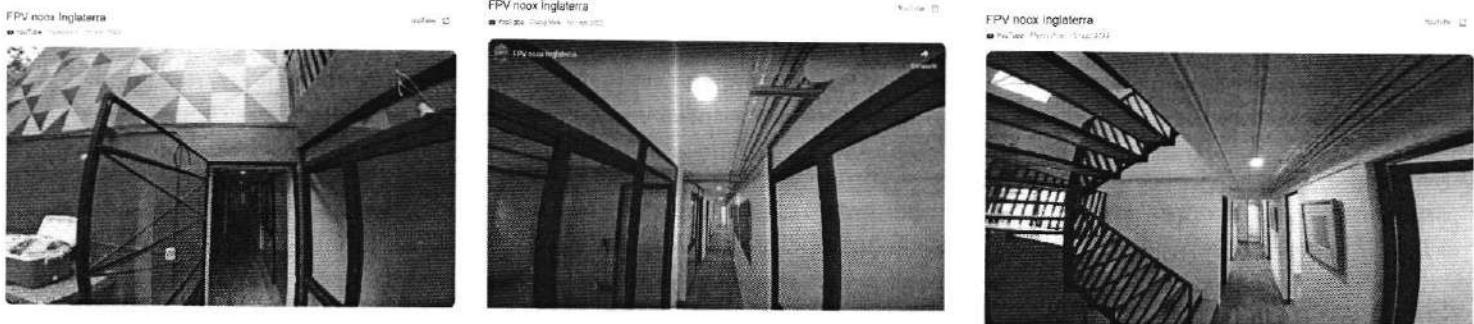
Imágenes de todo el primer nivel del inmueble denunciado, habilitado para uso de oficinas o despacho
Fuente: <https://www.youtube.com/watch?v=jexSla8ppyg>.

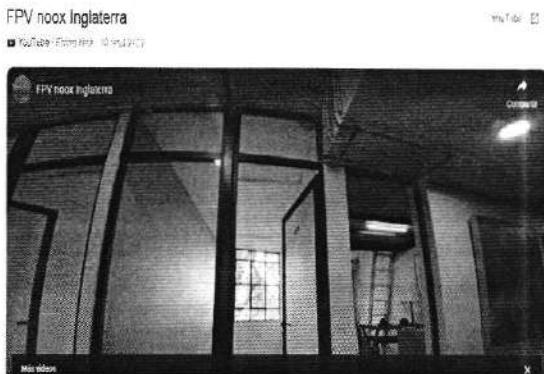
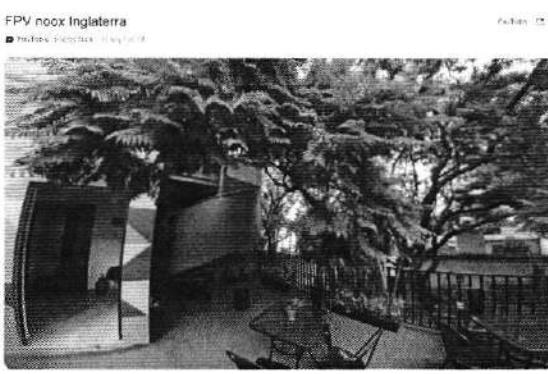
Imágenes del tercer nivel del inmueble denunciado, habilitado para uso de oficinas o despacho
Fuente: <https://www.youtube.com/watch?v=jexSla8ppyg>

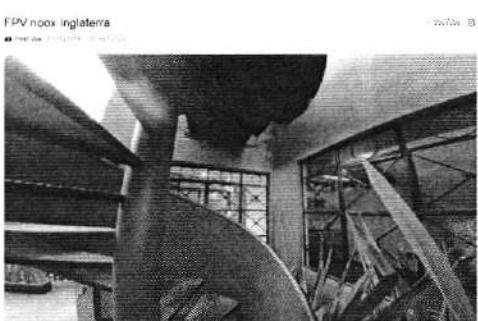
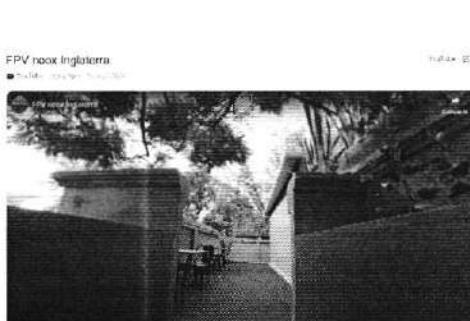
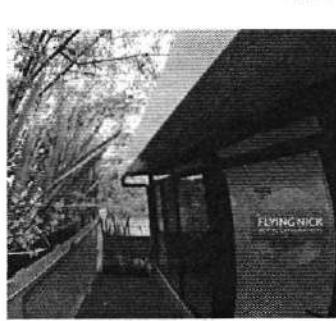
Imágenes del 4 nivel del inmueble denunciado, habilitado para uso de oficinas o despacho
Fuente: <https://www.youtube.com/watch?v=jexSla8ppyg>

Por lo anterior, corresponde al Instituto de Verificación Administrativa de la Ciudad de México, instrumentar visita de verificación en materia de desarrollo urbano (zonificación y uso del suelo), solicitando al particular que acredite que cuente con el documento idóneo que autorice como permitido el uso del suelo, ya que se realizan actividades comerciales de oficinas y despachos en los 4 niveles, sin que las mismas se encuentren permitidas.

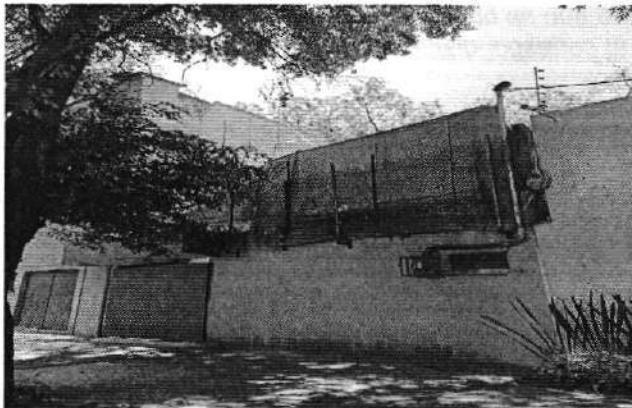
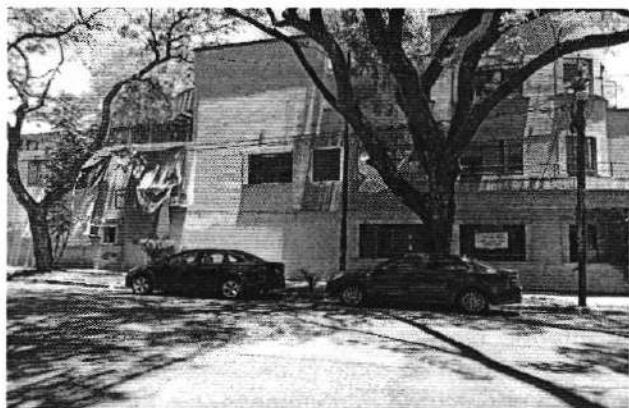
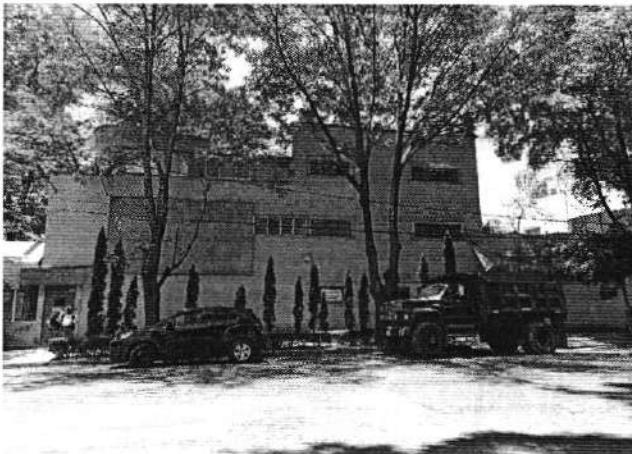
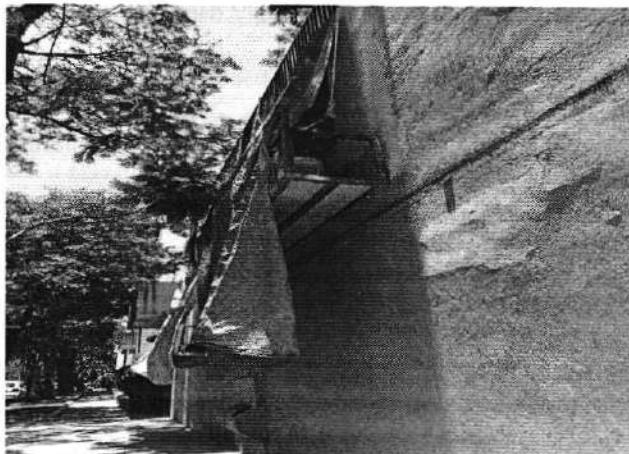
Fuente: PAOT

Sobre el particular, personal adscrito a esta Entidad, se constituyó en las inmediaciones del predio objeto de investigación, a efecto de realizar el reconocimiento de los hechos denunciados, levantando el acta circunstanciada correspondiente, en la que se hizo contar que desde la vía pública se observó un inmueble de 3 niveles de altura, el cual cuenta con dos frentes, sobre Calle Inglaterra y Avenida América, durante la diligencia sobre la fachada que se encuentra sobre la Calle Inglaterra se constataron trabajos de obra en el segundo y tercer nivel, donde se localizó un andamio con botes y una lona azul cubriendolo, sobre una de las ventanas se encuentra una lona con la leyenda "EN ESTA OBRA SE REALIZAN TRABAJOS AMPARADOS POR EL ART. 62 DEL RCCDMX AUTORIZADOS POR LA DIRECCIÓN DE DESARROLLO URBANO DE LA ALCALDÍA COYOACÁN CON FECHA DEL: 12-08-2021"; se pudo observar al interior a trabajadores de la construcción, materiales como bultos de cemento y herramientas manuales como palas; en la fachada sobre la Avenida América cuenta con un acceso peatonal, sobre la cual se encontró pegado un oficio de la Alcaldía Coyoacán folio DGGAJ/DJ/SVA/JUDVAO/OB/021/2021 con fecha 08 de marzo de 2022, el cual refiere que se llevó a cabo visita de verificación cuyos trabajos de obra son los referidos en el artículo 62 del Reglamento de Construcciones para la Ciudad de México, por lo que se ordenó el retiro de los sellos de suspensión de actividades, como se observa a continuación:

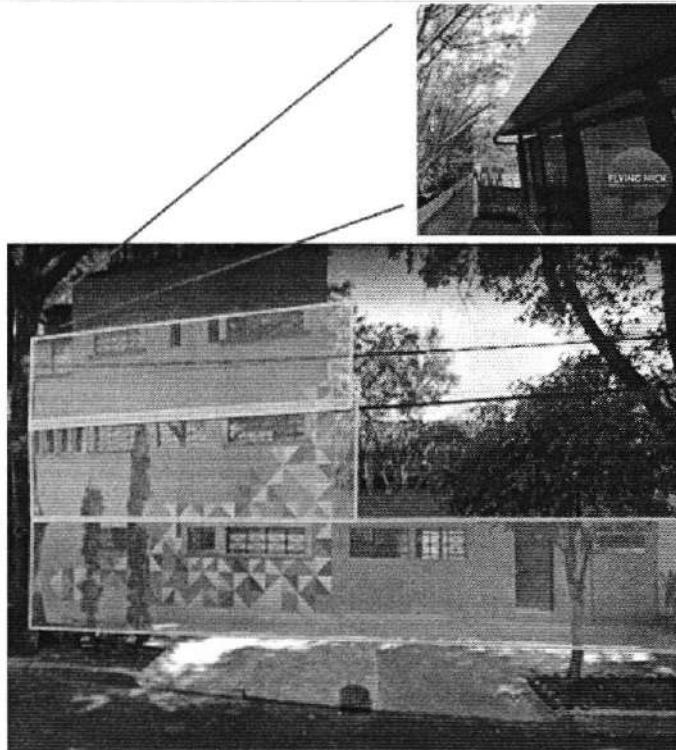
En esas consideraciones, del acta de verificación remitida a esta Subprocuraduría se observó, que se levantó con fecha 10 de noviembre de 2021, en la que se hace constar que el inmueble visitado consta de 3 niveles (planta baja y dos niveles), construcción que no se ajusta a la que personal de esta Subprocuraduría identificó conforme al video que se publica en youtube y que fue descrita en el apartado que antecede y se retoma a continuación para mejor referencia: -----

El cuarto nivel no es
apreciable desde vía
pública, no obstante lo
anterior, del material
que se publica se
observa que esta
edificado para uso de
oficinas y despachos

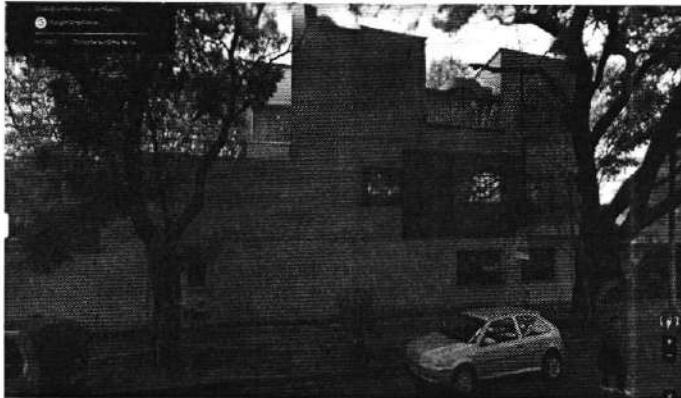
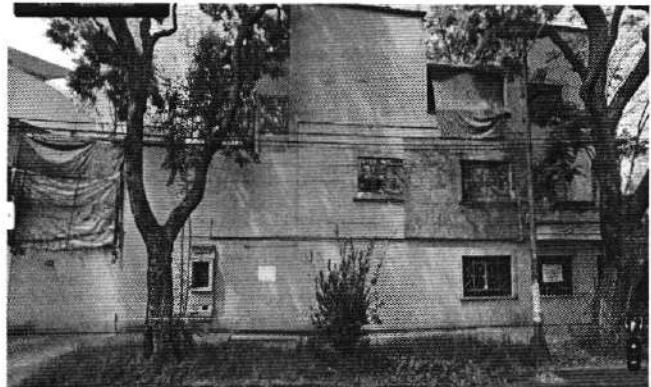
2008 a 2021
Fuente Google Maps

Aunado a lo anterior, personal adscrito a esta Subprocuraduría, de conformidad con los artículos 21 y 25 fracción VIII de la Ley Orgánica de esta Entidad, y 56 antepenúltimo párrafo de la Ley de Procedimiento Administrativo de la Ciudad de México, a efecto de allegarse y desahogar todo tipo de elementos probatorios para el mejor conocimiento de los hechos sin más limitantes que las señaladas en la Ley de Procedimiento Administrativo de la Ciudad de México, siendo que en los procedimientos administrativos se admitirán toda clase de pruebas, excepto la confesional a cargo de la autoridad y las que sean contrarias a la moral, al derecho o las buenas costumbres, realizó la búsqueda del inmueble denunciado en la herramienta Google Maps, obteniendo imágenes a pie de la Calle, identificando que desde el 2008 y al menos hasta noviembre de 2021, contaba con 3 niveles, y para 2022 las condiciones y características del inmueble cambiaron, observando ampliaciones y modificaciones como a continuación se muestra: -----

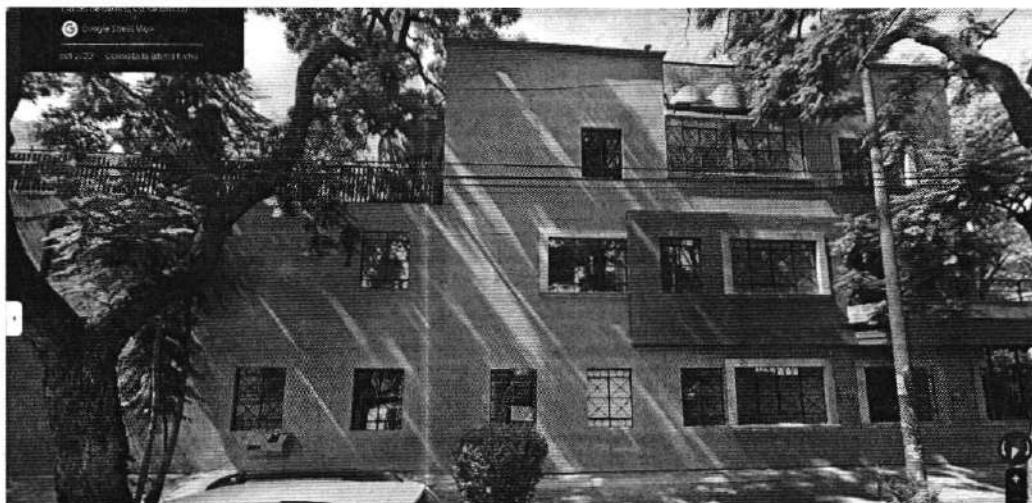
2022
Fuente Google Maps

Por lo anterior, se tiene que en el predio ubicado en Calle Inglaterra número 23, Colonia Parque San Andrés, Alcaldía Coyoacán, se llevaron a cabo trabajos de construcción consistente en demoliciones parciales, ampliación de la construcción de planta baja y primer nivel, y la construcción de un nivel adicional en la azotea. -

Por lo anterior, corresponde al Instituto de Verificación Administrativa de la Ciudad de México, instrumentar visita de verificación en materia de desarrollo urbano (zonificación niveles), solicitando al particular que acredite que la edificación realizada se ajusta al número de niveles permitidos, así como que se cuente con el documento idóneo que autorice como permitidos los niveles edificados, en particular el último nivel, el cual hasta noviembre de 2021 no existía. -----

Asimismo, corresponde a la Dirección General de Gobierno de Asuntos Jurídicos de la Alcaldía Coyoacán, realizar nueva visita de verificación en materia de construcción, e imponer las medidas de seguridad y sanciones que resulten procedentes, tomando en consideración el procedimiento administrativo DGGAJ/DJ/SVA/JUDVAO/OB/021/2021, en el que se describen trabajos que no guardan relación con los trabajos que se evidencian en la presente. -----

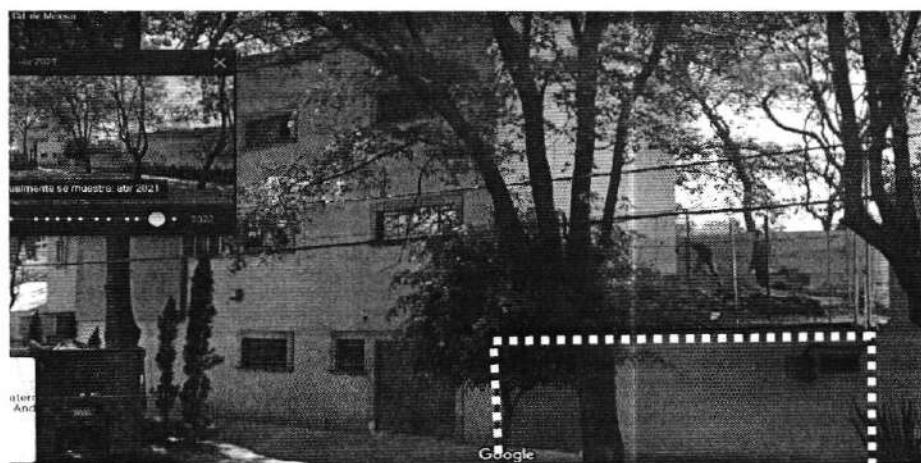
Abril 2021, se puede observar a dos trabajadores realizando trabajos de construcción en la parte trasera del inmueble, así como un camión de volteo.
