EXPEDIENTE: PAOT-2019-AO-18-SOT-15

RESOLUCIÓN ADMINISTRATIVA

1. En materia de construcción y conservación patrimonial

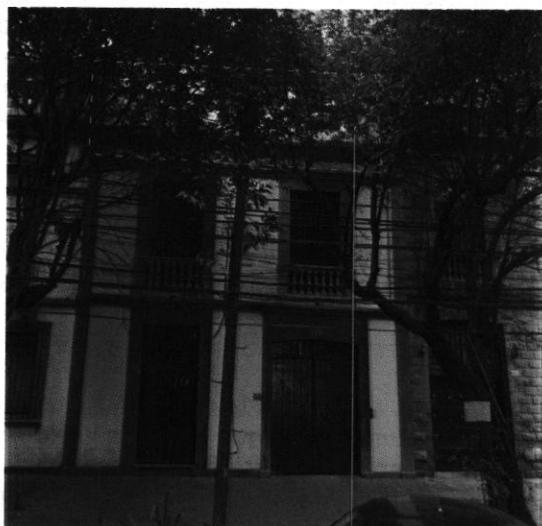
En razón de lo anterior, a efecto de allegarse de información para el esclarecimiento de los hechos denunciados, personal adscrito a esta Subprocuraduría realizó un análisis del predio de mérito con imágenes multitemporales obtenidas con la herramienta de Google Maps, del cual se advierte que en las imágenes del año 2016, no se observa construcción alguna en la azotea, sólo los pretilles, en contraste con lo constatado en los reconocimientos de hechos, se observó que hubo una ampliación del inmueble a base de un cuerpo de cristal, tal y como se muestra en las siguientes imágenes:

Fuente: Google Maps, año 2016.
Sin advertir construcción.
