PROCURADURÍA AMBIENTAL Y DEL ORDENAMIENTO
TERRITORIAL DE LA CIUDAD DE MÉXICO
SUBPROCURADURÍA DE ORDENAMIENTO TERRITORIAL

EXPEDIENTE: PAOT-2019-2675-SOT-1086

RESOLUCIÓN ADMINISTRATIVA

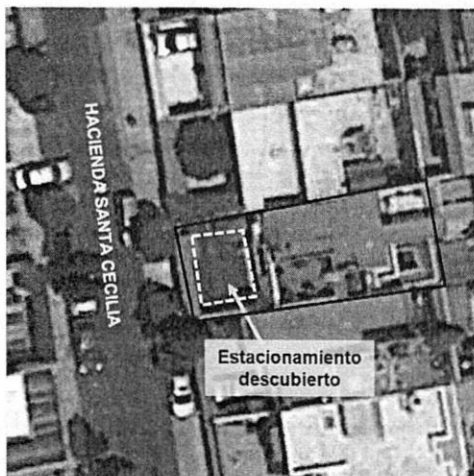
Fuente: Google Earth
Marzo, 2019

Ahora bien, con la finalidad de allegarse de mayores elementos, personal adscrito a esta Subprocuraduría realizó un análisis multitemporal con las imágenes satelitales de Google Earth, en las que se advierte que **hasta marzo de 2019** el inmueble investigado contaba con 2 niveles, se encontraba remetido respecto del alineamiento, y en la parte de enfrente se encontraba un área para estacionamiento descubierto; para **marzo de 2020**, se observa que el área del estacionamiento ha sido cubierta por trabajos constructivos de ampliación en horizontal; hechos que fueron constatados durante los reconocimientos de hechos realizados por personal adscrito a esta unidad administrativa **en 2019**, en los que se hizo constar que la ampliación se encontraba desplantada al límite del alineamiento del predio; mientras que para 2022, se constató que los trabajos de ampliación continuaron, tal y como se advierte en las siguientes imágenes:

3. Derivado de un análisis multitemporal realizado por personal adscrito a esta unidad administrativa con las imágenes satelitales de Google Earth, se advierte que derivado de los trabajos de ampliación ejecutados en el inmueble investigado, se eliminó el área libre que se encontraba en la parte frontal del predio. -----

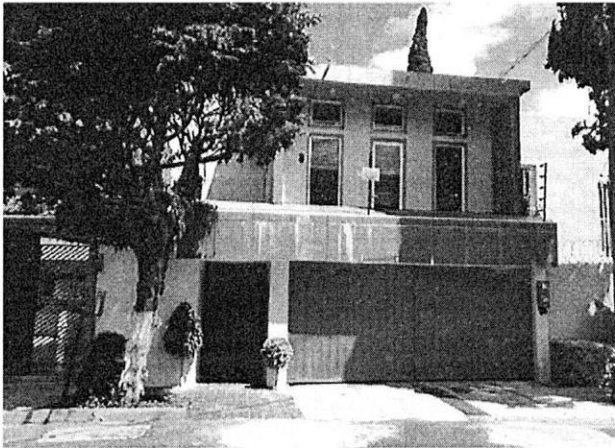
Fuente: Reconocimiento de hechos realizado por PAOT
Octubre, 2019.

En este orden de ideas, se advierte que los trabajos constructivos realizados en el inmueble objeto de denuncia, corresponden a la ampliación en horizontal del segundo nivel, la ampliación del tercer y cuarto nivel, derivado de los cuales se eliminó el área libre que se encontraba en la parte frontal del predio. -----
