EXPEDIENTE: PAOT-2019-2879-SOT-1147
y acumulado PAOT-2019-2953-SOT-1173

RESOLUCIÓN ADMINISTRATIVA

Ciudad de México, a **31 ENE 2020**

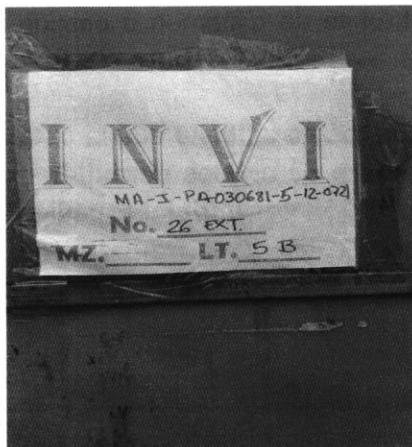
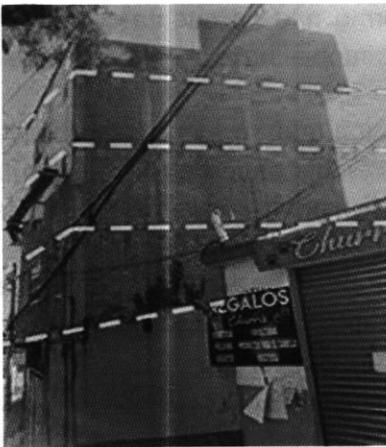
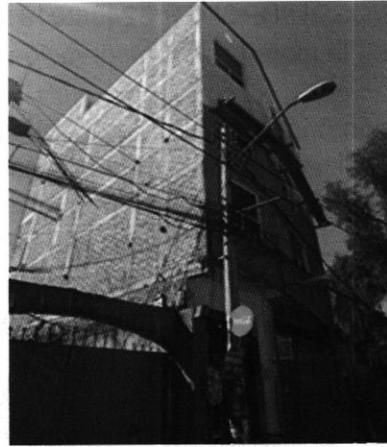
Fuente: Reconocimientos de hechos PAOT

En este sentido, personal de esta Subprocuraduría se constituyó en diversas ocasiones en las inmediaciones del sitio denunciado, identificando un predio irregular con una superficie aproximada de más de 500 m², el cual aparentemente se encuentra subdividido físicamente y cuenta con 3 construcciones, de las cuales la que se ubica en medio es la objeto de denuncia, constituida por una edificación de hasta ese momento 4 niveles en obra negra con el apuntalamiento de muros para un 5° nivel, en donde se encontraban trabajadores realizando actividades propias de la obra, sin que se exhibiera algún letrero de obra en la fachada principal del inmueble, únicamente en el acceso principal se colocó una hoja con la leyenda "INVI folio MA-I-PA030681-5-12-0721", como a continuación se muestra: -----

En relación con lo anterior, de la información que obra en el expediente de mérito se tiene que la obra que se realiza en el predio de interés se ejecuta **excediendo por 3 el número de niveles permitidos**, además de realizarse **sin contar con el dictamen en materia de conservación patrimonial** expedido por la Secretaría de Desarrollo Urbano y Vivienda de la Ciudad de México y el **Registro de Manifestación de Construcción y la supervisión de un Director Responsable de Obra** en términos de lo previsto en el artículo 47 del Reglamento de Construcciones para la Ciudad de México.

En virtud de lo expuesto, se tiene que en el predio ubicado en Callejón Esfuerzo número 5-B y/o lote 20 manzana 45, Colonia Santa Úrsula Coapa, Alcaldía Coyoacán, se llevan a cabo trabajos de obra nueva consistentes en la construcción de un inmueble de hasta el momento 5 niveles de altura, el cual excede por 3 el número de niveles permitidos, contraviniendo la zonificación prevista en el Programa Delegacional de Desarrollo Urbano vigente en Coyoacán y lo dispuesto en el Reglamento de Construcciones de la Ciudad de México. -----

Por lo anterior, corresponde a la Dirección General del Instituto de Verificación Administrativa de la Ciudad de México, realizar visita de verificación en materia zonificación: niveles, área libre y conservación patrimonial en el inmueble investigado, imponiendo las medidas y sanciones que resulten procedentes, considerando como sanción la clausura de la obra en ejecución. -----

Asimismo, corresponde a la Dirección General de Gobierno y Asuntos Jurídicos de la Alcaldía Coyoacán, realizar las acciones de verificación en materia de construcción (obra nueva) en el sitio de interés e imponer las medidas de seguridad y sanciones que conforme a derecho correspondan, considerando como sanción la clausura de la obra en ejecución. -----

Por otro lado, corresponde a la Dirección de Protección Civil de la citada Alcaldía, realizar evaluación de riesgo en materia de protección civil al inmueble investigado, imponiendo en su caso, las medidas de seguridad y sanciones que resulten procedentes. -----
