Expediente: PAOT-2019-AO-10-SOT-7

RESOLUCIÓN ADMINISTRATIVA

Ciudad de México, a **27 SEP 2019**

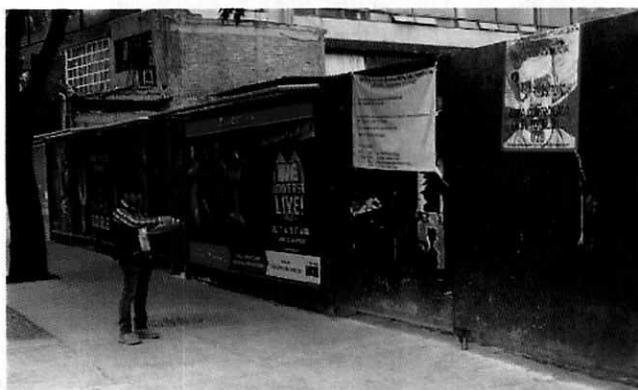
Durante los reconocimiento de hechos realizados por personal adscrito a esta Subprocuraduría, se constató un predio delimitado por tapiales metálicos, al interior del predio se realizan actividades de excavación con una mini bulldozer, dicha excavación se encuentra a nivel medio de banqueta; en fecha 5 de junio de 2019 se constató el habilitado de acero para el desplante de una obra nueva (ver imagen 1 y 2).

Imagen 1: PAOT Reconocimiento de hechos del 5 de abril de 2019. Predio delimitado por tapiales metálicos.

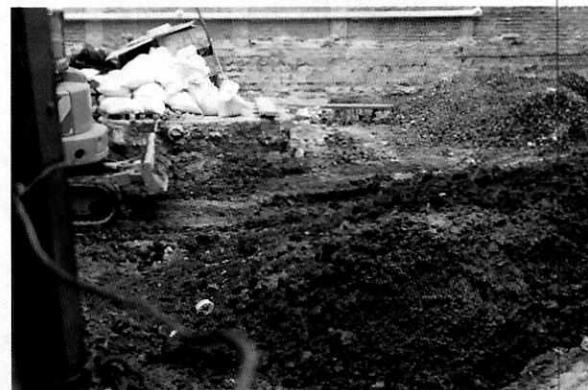
Imagen 2: PAOT Reconocimiento de hechos 26 de febrero de 2019. Trabajos de excavación al interior del predio

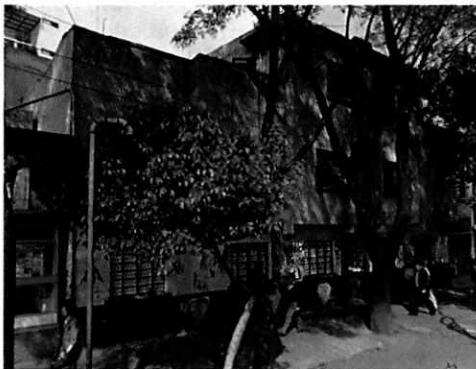
Adicionalmente, personal adscrito a esta Subprocuraduría realizó una búsqueda en el programa Google Maps del cual se obtuvieron imágenes de los años 2012 a 2015, constatando que en el predio existía un inmueble de 3 niveles, con características propias de vivienda plurifamiliar y con 2 comercios en planta baja, por lo que se concluye que se ejecutó la demolición total del inmueble preexistente (ver imagen 3 y 4).

Fuente: captura de Street View de enero de 2012. Inmueble de 3 niveles con 2 locales comerciales en planta baja.

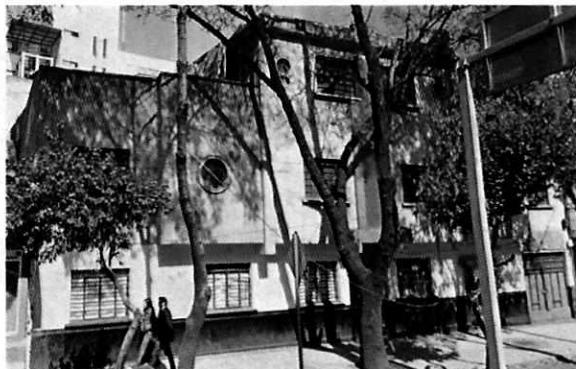
Fuente: captura de Street View de enero de 2015. Inmueble de 3 niveles con 2 locales comerciales en planta baja.

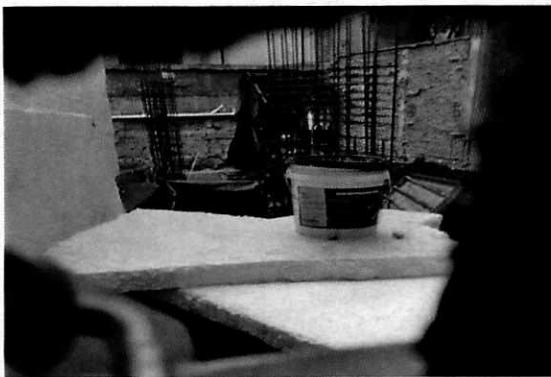
Imagen 5: PAOT RH 05 de junio de 2019.

Durante los reconocimiento de hechos realizados por personal adscrito a esta Subprocuraduría, se constató un predio delimitado por tapias metálicas, al interior del predio se constatan armados de varilla para cimentación, equipo y herramienta; en los reconocimientos de hechos de fechas 5 de abril y 5 de junio de 2019, se exhibía un letrero con datos de "Licencia de Construcción Especial de Demolición No de registro 6/06/138/2018 y Registro de Manifestación de Construcción Tipo B Edificio de Uso Mixto No 1/06/148/18 RECUB-128-18 con vigencia al 7/Septiembre/2021"; en el último reconocimiento de hechos en fecha 12 de julio de 2019 se observó que el letrero con datos del Registro de Manifestación de Construcción fue retirado; (ver imagen 5 y 6). -----

Trabajos de construcción consistentes en habilitado y armado de acero para cimentación.

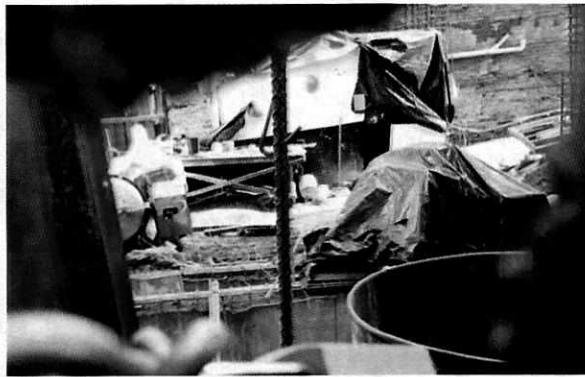
Imagen 6: PAOT RH 12 de julio de 2019

Se observó el armado de varillas para cimentación, equipo y herramientas al interior del predio.

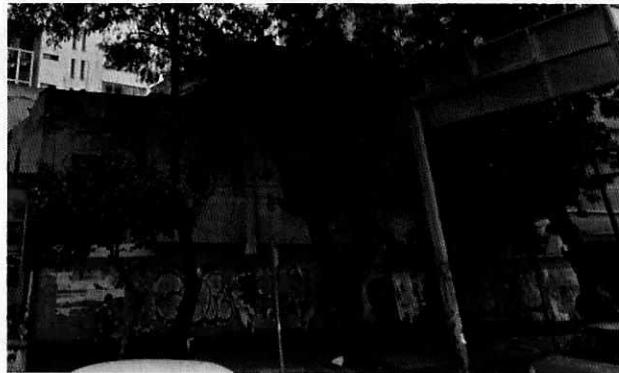
Al respecto, personal adscrito a esta Subprocuraduría realizó una búsqueda en el programa Google Maps del cual se obtuvo imagen del año 2017, sin observan sellos de Clausura de la Alcaldía Cuauhtémoc (ver imagen 7). -----

Fuente: captura de Street View de agosto de 2017. Inmueble de 3 niveles en aparente estado de abandono.
