EXPEDIENTE: PAOT-2022-4889-SOT-1277
y acumulado PAOT-2022-5541-SOT-1408

RESOLUCIÓN ADMINISTRATIVA

Ciudad de México, a **31 MAY 2023**

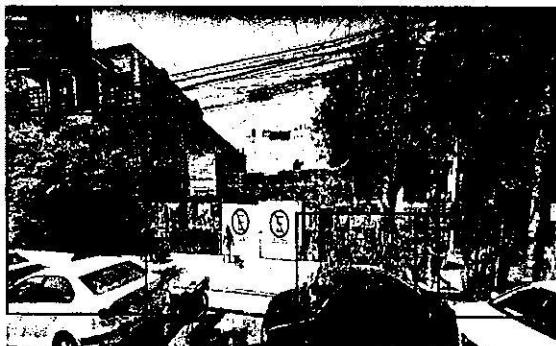
Fuente: google maps
Fecha de imagen: marzo de 2011
Imagen: se identifican 2 individuos arbóreos y una planta de nopal.

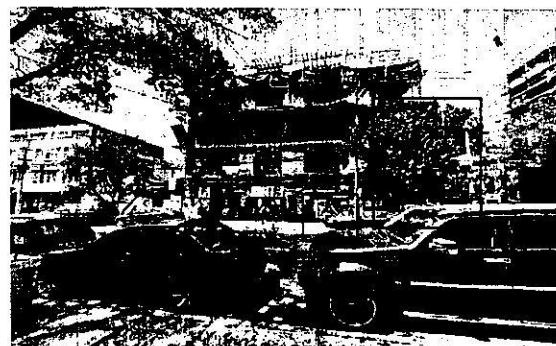
Fuente: Reconocimiento de Hechos
Fecha de imagen: 29 de marzo de 2023
Imagen: se identifica 1 individuo arbóreo y una planta de nopal.

Conclusión: Del comparativo de imágenes se constata que actualmente el número de árboles identificados en el predio objeto de denuncia con frente en Calle Coahuila, corresponden a 2 individuos arbóreos, así como un individuo denominado nopalera; en comparación con los identificados en el año 2011, se retiró un individuo arbóreo de los situados en lugar.

En razón de lo anterior, corresponde a la Dirección Ejecutiva de Vigilancia Ambiental de la Secretaría del Medio Ambiente de la Ciudad de México, iniciar procedimiento de inspección, respecto al derribo de un individuo arbóreo localizado en el exterior del predio investigado, con frente sobre la Calle Coahuila, así como la habilitación del cajete que ocupaba este (colindancia sur-poniente) para el acceso al mismo, situación omisa en la Declaratoria de Cumplimiento Ambiental folio 019086/19 y el Plan de Manejo de Residuos de la Construcción y Demolición tramitados ante esa Secretaría; e imponer las sanciones y forma de restitución correspondiente, a efecto de hacer cumplir la Ley Ambiental de Protección a la Tierra y la Norma Ambiental NADF-001-RNAT-2015, ambas para la Ciudad de México.
