EXPEDIENTE: PAOT-2019-2215-SOT-955
Y ACUMULADOS PAOT-2019-2249-SOT-972
PAOT-2019-2870-SOT-1142
PAOT-2019-2877-SOT-1145

RESOLUCIÓN ADMINISTRATIVA

Ciudad de México, a **30 ENE 2020**

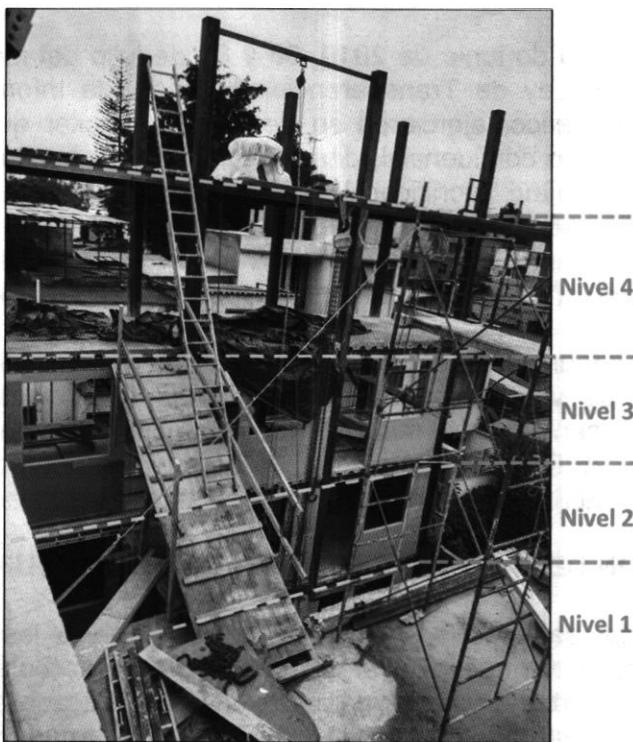
Imagen No. 1. Identificación de Niveles

Ahora bien, durante los reconocimientos de hechos realizados por personal adscrito a esta Subprocuraduría, se constató un cuerpo constructivo de 4 niveles de altura en etapa de obra negra, el cual se desplanta en la sección posterior del predio. -----

Fuente: PAOT, Reconocimiento de hechos 20 de julio de 2019.

Corresponde a la Dirección General del Instituto de Verificación Administrativa de la Ciudad de México, instrumentar visita de verificación en materia de desarrollo urbano (zonificación: número de niveles, número de viviendas, superficie máxima de construcción, superficie mínima libre y superficie de desplante), así como valorar en la substanciación de su procedimiento, de conformidad con el artículo 5 fracción VII BIS de la Ley Orgánica de ésta Entidad, la opinión técnica y la presente resolución administrativa emitidas por esta Subprocuraduría e imponer las medidas cautelares, sanciones procedentes y **considerar la demolición de 2 niveles excedentes**, a efecto de que se cumpla con las disposiciones legales en materia de desarrollo urbano aplicables. -----

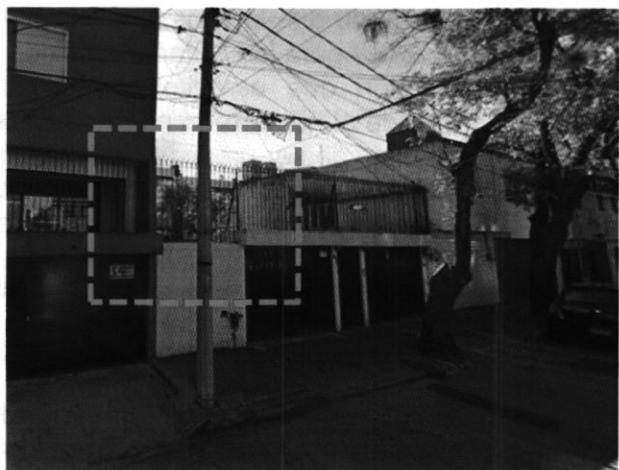
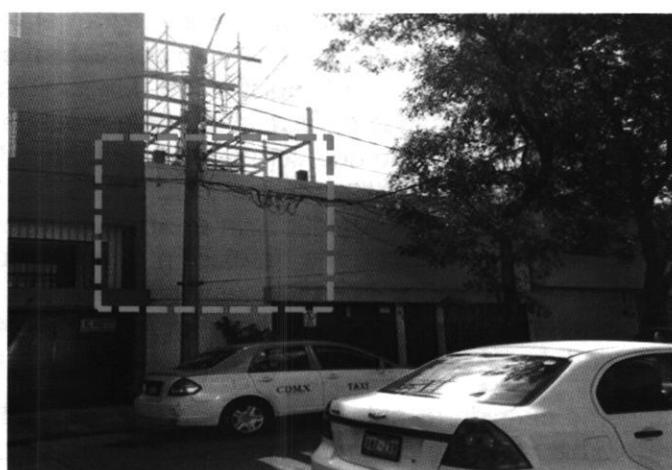
De la información obtenida y de lo constatado durante los reconocimientos de hechos realizados por personal adscrito a esta Subprocuraduría, se advierte que los arboles ubicados al interior del predio fueron derribados, siendo que en donde se ubicaban los arboles de la parte posterior del predio actualmente se desplante un cuerpo constructivo de 4 niveles de altura observándose en las siguientes imágenes: -----

Google Maps Street View – enero de 2017

Reconocimiento de Hechos de fecha 01 de octubre de 2019

Corresponde a la Secretaría de Medio Ambiente de la Ciudad de México, realizar las acciones de inspección y vigilancia en materia de arbolado, por el derribo de arbolado al interior del predio, de conformidad con los artículos 201, 201 BIS y 202 de la Ley Ambiental de Protección a la Tierra de la Ciudad de México.

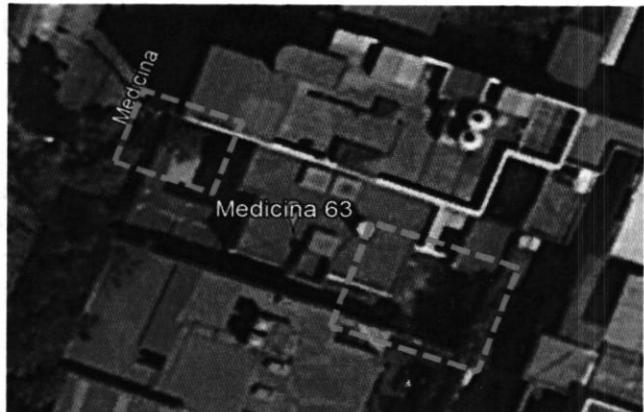
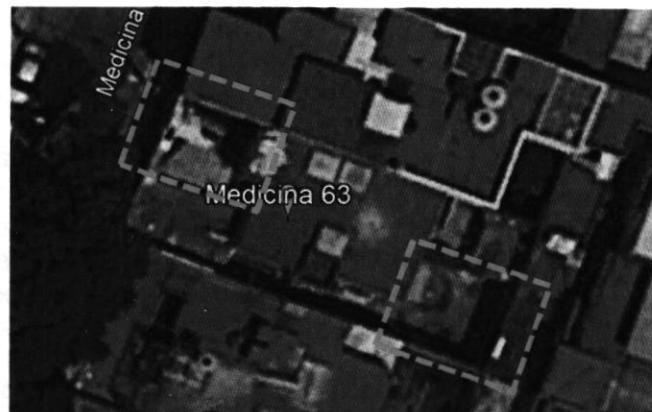
Google Earth Pro - Vista Satelital 11 febrero de 2017

Google Earth Pro - Vista Satelital 29 marzo de 2019

En conclusión, si bien durante los reconocimientos de hechos realizados por personal adscrito a esta Subprocuraduría no se constató el derribo de arbolado al interior del predio investigado, derivado de la consulta realizada al Sistema de Información Geográfica Google Maps, vía Internet (<http://www.google.com/earth/>), y con ayuda de la herramienta Street View se advirtió el derribo de individuos arbóreos al interior del predio investigado, sin contar con la Autorización y restitución correspondiente.
