PROCURADURÍA AMBIENTAL Y DEL ORDENAMIENTO  
TERRITORIAL DE LA CIUDAD DE MÉXICO  
SUBPROCURADURÍA DE ORDENAMIENTO TERRITORIAL

Expediente: PAOT-2019-2788-SOT-1118

## RESOLUCIÓN ADMINISTRATIVA

En consecuencia, en adelante se entenderá como domicilio denunciado el ubicado en calle **Canal Nacional manzana 19, lote 13 A y/o número 2050, colonia Valle del Sur, Alcaldía Iztapalapa, con cuenta catastral 067\_934\_80.** -----

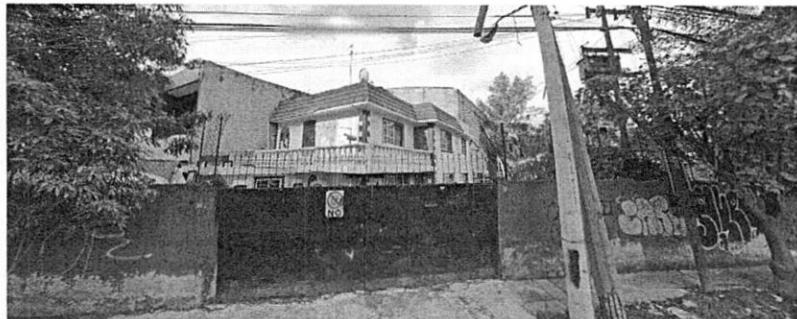
Ahora bien, con la finalidad de allegarse de mayores elementos, personal adscrito a esta Subprocuraduría realizó un análisis multitemporal con las imágenes de Google Maps, en las que se advierte que hasta **junio de 2019**, el predio investigado se encontraba delimitado por una barda de un nivel con un zaguán de herrería negra, en el extremo noroeste se observa un inmueble preexistente de 2 niveles, y en la parte posterior (colindancia este) se observa un área libre sin construcciones y con individuos arbóreos (Imagen 1); posteriormente, en **septiembre de 2019**, se observan trabajos de obra en la colindancia sur, consistentes en la construcción de una barda de mampostería con castillos de concreto armado en proceso de ejecución, por observarse cimbra y andamios (Imágenes 2 y 2.1); para **marzo de 2020**, se advierte que se realizó el montaje de una estructura a doble altura de tipo nave industrial, con techo de lámina acanalada y armadura metálica, el cual se apoya en la barda de la colindancia sur que se construyó en 2019, así como en dos bardas construidas en las colindancias norte y oriente (Imágenes 3 y 3.1); mientras que para **abril de 2021**, se advierte que los trabajos constructivos se encuentran totalmente concluidos, observando que se llevó a cabo el levantamiento de la barda de la fachada y la instalación de un portón corredizo, y que la estructura metálica de tipo nave industrial se encuentra instalada hasta el límite del alineamiento, la cual cuenta con vigas metálicas de perfil I con techo de policarbonato (Imagen 4); tal y como se observa en las siguientes imágenes: -----

Imagen 1. Junio 2019

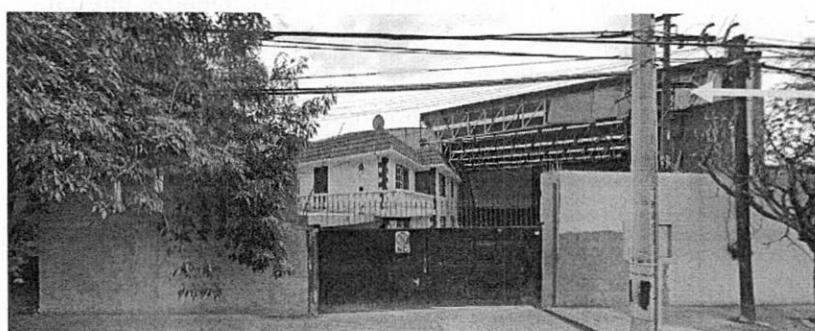
Posteriormente, en fecha 25 de febrero de 2020, personal adscrito a esta unidad administrativa realizó otro reconocimiento de hechos en el lugar objeto de investigación, constatando que en la parte posterior del predio se llevó a cabo el montaje de una estructura a doble altura de tipo nave industrial, con techo de lámina acanalada con armadura metálica, así como la construcción de muros de mampostería; y en la parte frontal se constataron trabajos de levantamiento de la barda que delimita el predio, sin observar letrero con los datos de la obra. -----

Imagen 3. Marzo 2020

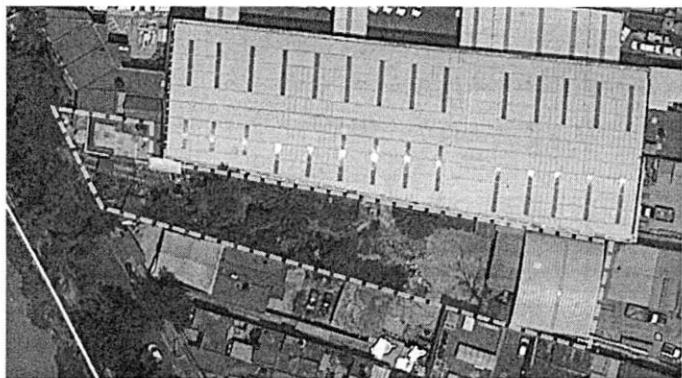
lo que con el fin de contar con mayores elementos, personal adscrito a esta Subprocuraduría realizó un análisis multitemporal con las imágenes de Google Earth, en las que se advierte que hasta **marzo de 2019**, al interior del predio había varios individuos arbóreos (Imagen 5); no obstante, para **enero de 2020**, se observa que el predio se encuentra totalmente cubierto por la estructura metálica (Imagen 6), por lo que además de no observarse individuos arbóreos, se advierte que se eliminó el área libre, tal y como se muestra en las siguientes imágenes: -----

Imagen 5. Marzo de 2019

Al interior del predio se observan individuos arbóreos
