Expediente: PAOT-2019-847-SOT-357

## RESOLUCIÓN ADMINISTRATIVA

Ciudad de México, a 30 OCT 2019

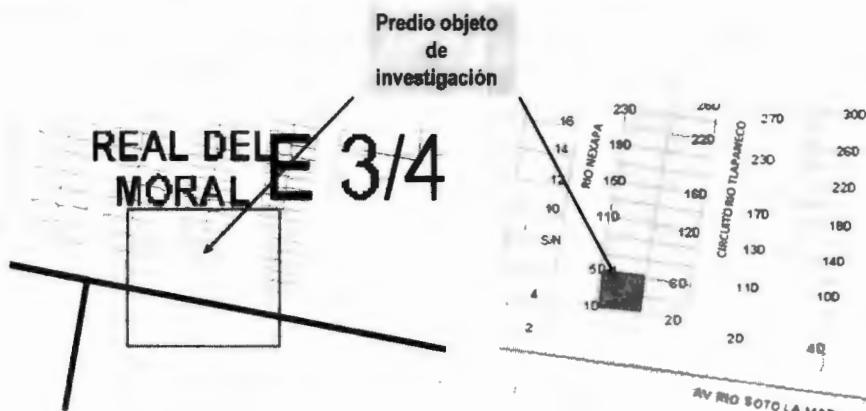
Por otra parte, personal adscrito a esta unidad administrativa procedió a realizar un análisis de la zona con el plano de divulgación del Programa Delegacional de Desarrollo Urbano para Iztapalapa y el Sistema de Información Geográfica de la Secretaría de Desarrollo Urbano y Vivienda de la Ciudad de México (<http://ciudadmx.cdmx.gob.mx:8080/seduv/>), en donde se advierte que el área verde se encuentra sin zonificación, como se muestra en la siguiente imagen:

Fuente: PDDU-Iztapalapa

Fuente: SIG-SEDUVI

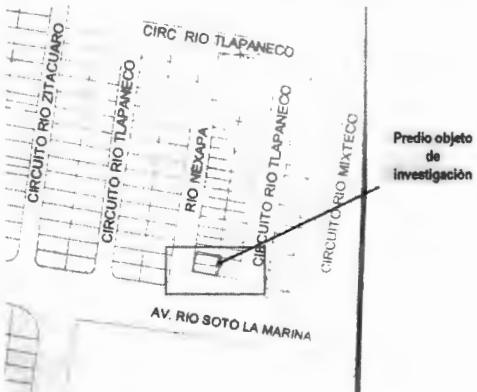
Fuente: Plano de Alineamiento y Derecho de Vía, lámina 154, SEDUVI

Adicionalmente, a efecto de mejor proveer se solicitó a la Dirección General de Control y Administración Urbana de la Secretaría de Desarrollo Urbano y Vivienda de la Ciudad de México, enviar plano de alineamiento, números oficiales y derechos de vía de la zona donde se ubica el predio investigado; en respuesta a lo anterior, la citada Dirección General envió copia del Plano de Alineamiento y Derechos de Vía, Lamina No. 154, en el que se advierte que donde se localiza el área verde no existe trazo alguno que indique que ésta se encuentra dentro del alineamiento del predio objeto de denuncia, es decir, se encuentra considerada como vía pública.

8. Respecto a la afectación del área verde, se constató que la zona corresponde a una vía pública conforme al Plano de Alineamiento y Derechos de Vía, Lamina 154, proporcionado por la Dirección General de Control y Administración Urbana de la Secretaría de Desarrollo Urbano y Vivienda de la Ciudad de México, por lo que corresponde a la Dirección General Jurídica de la Alcaldía Iztapalapa realizar las acciones de recuperación de la vía pública e imponer las medidas de seguridad y sanciones aplicables, informando a esta unidad administrativa el resultado de su actuación.

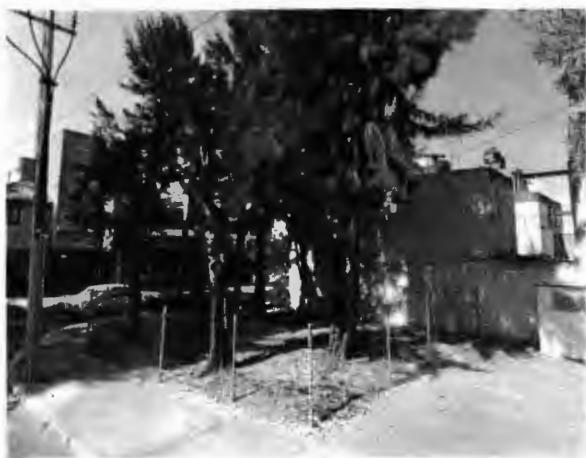
Fuente: Google Maps

Por lo anterior, personal adscrito a esta Subprocuraduría realizó un análisis multitemporal con la herramienta de Google Maps, en cuyas imágenes se advierte que hasta el año 2015 el área verde se encontraba delimitada por malla ciclónica de aproximadamente 1 m de altura y al interior únicamente se observaban árboles y tierra; sin embargo, durante los reconocimientos de hechos realizados por personal adscrito a esta unidad administrativa, se constató que dicha área verde se encuentra delimitada con una reja metálica de aproximadamente 2 m de altura, observando que al interior se encuentran perros, casas para mascota y tarimas, entre otros objetos, tal y como se muestra en las siguientes imágenes:

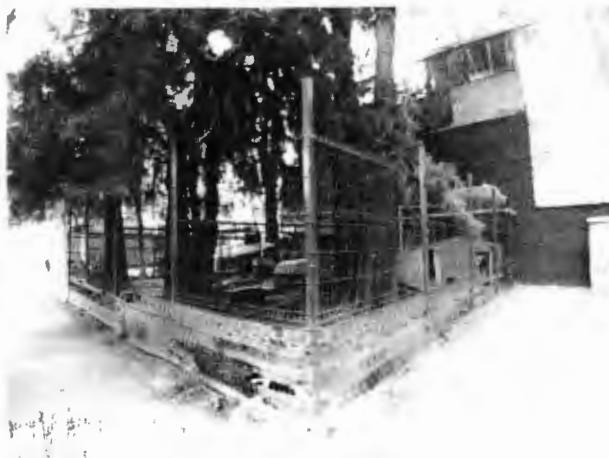
Fuente: Reconocimiento de hechos por PAOT.

De lo antes expuesto, se concluye que existe invasión al área verde considerada como vía pública y localizada a un costado del predio investigado, sobre calle Río Soto La Marina, ya que se llevó a cabo la instalación de una reja metálica para delimitar la zona y destinaria para almacenar objetos diversos (casas de plástico y de madera para mascotas, enseres de aluminio y tarimas) y en la que se observaron varios perros, por lo que corresponde a la Dirección General Jurídica de la Alcaldía Iztapalapa, realizar las acciones de recuperación de la vía pública e imponer las medidas de seguridad y sanciones aplicables, informando a esta unidad administrativa el resultado de su actuación. -----

En virtud de lo anterior, se solicitó a la Dirección General Jurídica de la Alcaldía Iztapalapa realizar las acciones de recuperación de la vía pública e imponer las medidas de seguridad y sanciones aplicables, sin que a la fecha se cuente con respuesta. -----
