Expediente: PAOT-2019-1360-SOT-556

## RESOLUCIÓN ADMINISTRATIVA

En relación a la ubicación de los hechos denunciados, es de señalar que la persona denunciante refieren en su escrito como el domicilio de los hechos denunciados el ubicado en Oaxaca número 56, Colonia Roma Norte, Alcaldía Cuauhtémoc.

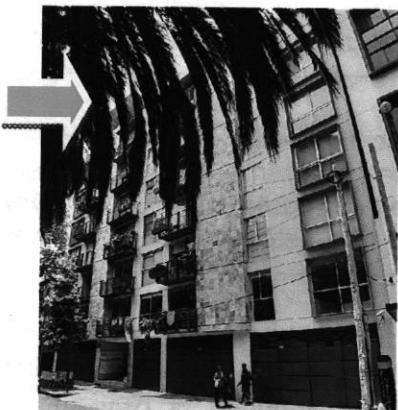
Durante los reconocimientos de hechos realizados por personal adscrito a esta Subprocuraduría, se constató un inmueble preexistente habitado y conformado por planta baja y 6 niveles; se observó un cuerpo constructivo adicional desplantado en una sección de la azotea. El 10 de mayo de 2019 se constató un sello con logos del Instituto de Verificación Administrativo con la leyenda de Suspensión de Actividades con número de expediente INVEADF/OV/DU/386/2019 de fecha 09 de abril de 2019; asimismo, el 07 de junio de 2019 se constató sello con logos del Instituto de Verificación Administrativo con la leyenda de Clausura con número de expediente INVEADF/OV/DU/386/2019 de fecha 21 de mayo de 2019; ambos sellos fueron colocados en el acceso principal del inmueble. (ver imagen 1 y2) ---

**Imagen No. 1** Se observa inmueble objeto de investigación de 6 niveles y un nivel adicional remetido en la azotea.

Fuente: PAOT Reconocimiento de Hechos 7 de junio de 2019, la flecha indica la ampliación en la azotea.

Corresponde al Instituto de Verificación Administrativa de la Ciudad de México informar el motivo y alcance de la imposición de sellos de Clausura con número de expediente INVEADF/OV/DU/386/2019 de fecha 21 de mayo de 2019, el estado que guarda, así como las irregularidades detectadas en el sitio; e instrumentar visita de verificación en materia de desarrollo urbano (zonificación respecto a los niveles y superficies máximas de construcción) por los trabajos de ampliación que se ejecutaron en la azotea por parte del propietario del departamento 601; e imponer las medidas cautelares y sanciones aplicables conforme a derecho corresponda. -----

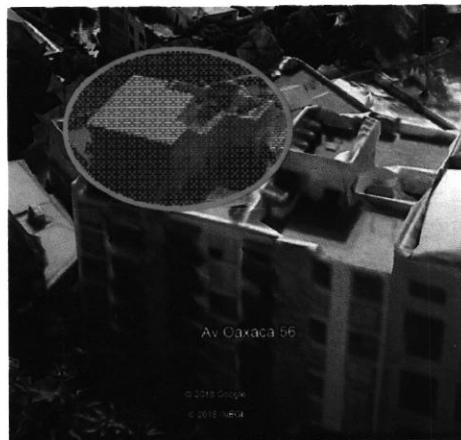
Personal adscrito a esta Subprocuraduría realizó una búsqueda en el programa Google Maps del cual se obtuvieron imágenes satelitales de los años 2008 y 2017, constatando que el inmueble consta de 2 cuerpos con planta baja y 6 niveles de altura cada uno, en el cuerpo con frente a la vía pública se observa la ampliación de niveles adicionales que se encuentra remetido y desplantado en una fracción de la azotea; **por lo que se concluye que se llevó a cabo la ampliación del séptimo y octavo nivel en parte de la azotea,** (ver imagen 3 y 4).

**Imagen No. 4** Se observa la ampliación de dos niveles en una sección de la azotea.

Fuente: captura de Google Earth de junio de 2017.

En conclusión, del estudio de las constancias que integran el expediente de mérito, se desprende que la construcción (ampliación de dos niveles en la azotea) objeto de investigación se realizó de manera progresiva desde el año 2008 y concluida en 2017.

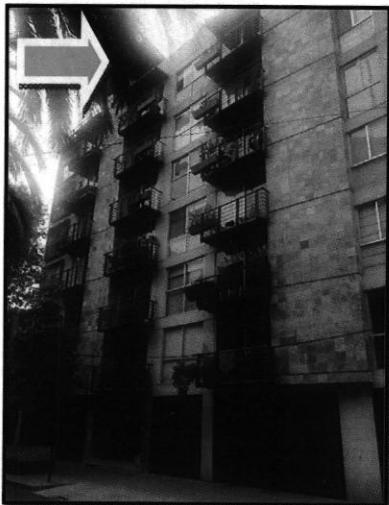
Durante los reconocimientos de hechos realizados por personal adscrito a esta Subprocuraduría, se constató un inmueble preexistente habitado y conformado por planta baja y 6 niveles; se observó en una sección de la azotea la edificación de un cuerpo constructivo adicional, no se observó la ejecución de trabajos de construcción, ni material y/o personal de obra, no se constató letrero con datos de la obra (ver imagen 5 y 6). -----

Imagen No. 5 Se observa el inmueble plurifamiliar preexistente de 6 niveles

Fuente: PAOT Reconocimiento de Hechos 24 de septiembre de 2019, la flecha indica la ampliación en la azotea.. .

Del análisis de las documentales que obran en el expediente de referencia, se concluye que los trabajos de construcción (ampliación de dos niveles) en la azotea por parte del propietario del departamento 601 del inmueble ubicado en Oaxaca número 56, Colonia Roma Norte, Alcaldía Cuauhtémoc, se ejecutaron sin contar con Manifestación de Construcción registrada ante la Alcaldía Cuauhtémoc; por lo que corresponde a la Dirección General de Gobierno de la Alcaldía Cuauhtémoc, instrumentar visita de verificación en materia de construcción (ampliación), e imponer las medidas de seguridad y sanciones aplicables, enviando a esta Entidad el resultado de su actuación.

Corresponde a la Dirección General de Obras y Desarrollo Urbano de la Alcaldía Cuauhtémoc considerar ante una solicitud por parte del propietario del departamento 601, de Registro de Obra Ejecutada y/o Acuerdo de Regularización por la ampliación, negar su autorización, hasta en tanto se cumpla la zonificación aplicable al predio conforme al Programa Delegacional de Desarrollo Urbano vigente en Cuauhtémoc, de conformidad en el artículo 72 del Reglamento de Construcciones para la Ciudad de México.

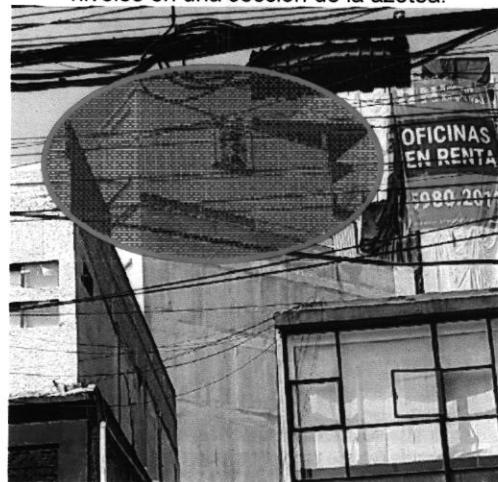
Imagen No. 6 Se observa la ampliación consistente en dos niveles en una sección de la azotea.

Fuente: PAOT Reconocimiento de Hechos 24 de septiembre de 2019.

En materia de protección Civil, existe la presunción de riesgo en materia de protección civil a las personas y sus bienes en el inmueble objeto de denuncia, por los trabajos de ampliación de 2 niveles en la azotea por parte del propietario del departamento 601 del inmueble ubicado en Oaxaca número 56 departamento 601, Colonia Roma Norte, Alcaldía Cuauhtémoc, toda vez que dicha ampliación no contó con proyecto arquitectónico, memoria descriptiva ni cálculos estructurales que aseguren la estabilidad del inmueble preexistente, por el aumento de sobrecarga resultado de la ampliación; por lo

6. Los trabajos de ampliación del cuerpo constructivo de 2 niveles en la azotea del inmueble preexistente, aportan cargas adicionales que pueden generar inestabilidad al inmueble en su conjunto, por lo que existe la presunción de riesgo. Corresponde a la Dirección de Protección Civil de la Alcaldía Cuauhtémoc instrumentar evaluación en materia de protección civil, respecto al riesgo generado por dicha ampliación por parte del propietario del departamento 601 del inmueble ubicado en Oaxaca número 56, Colonia Roma Norte, Alcaldía Cuauhtémoc, emitiendo el dictamen técnico correspondiente, y las medidas de mitigación del riesgo pertinentes. -----

que corresponde a la Dirección de Protección Civil de la Alcaldía Cuauhtémoc, instrumentar evaluación en materia de protección civil, respecto al riesgo generado por los trabajos de ampliación, emitir el dictamen técnico correspondiente y las medidas de mitigación del riesgo pertinentes, enviando copia del instrumento que al efecto emita. -----
