**EXPEDIENTE: PAOT-2020-240-SOT-67
Y ACUMULADO PAOT-2020-1936-SOT-493**

RESOLUCIÓN ADMINISTRATIVA

ANÁLISIS Y VALORACIÓN DE LAS PRUEBAS Y DISPOSICIONES JURÍDICAS APLICABLES

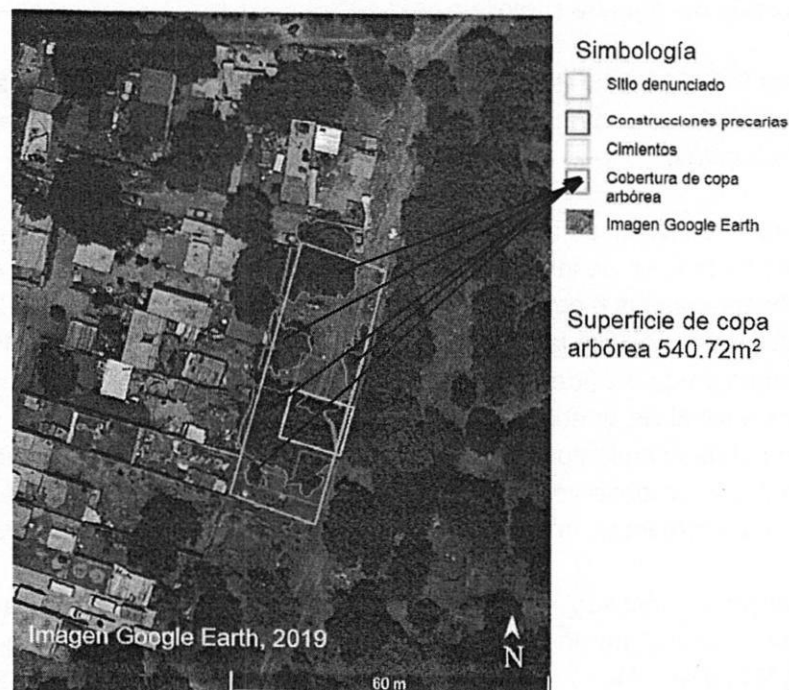
Del análisis a la imagen satelital del año 2019, disponible en Google Earth, en el sitio de interés se identificó una cobertura de copa arbórea total estimada en 540.72 m², y aun no se observaban las 6 construcciones que actualmente se localizaron en el extremo sur poniente del predio denunciado, se observa una brecha que inicia desde la carretera Picacho-Ajusco, que da acceso al costado del asentamiento y continúa hacia la zona boscosa, como se muestra a continuación: -----

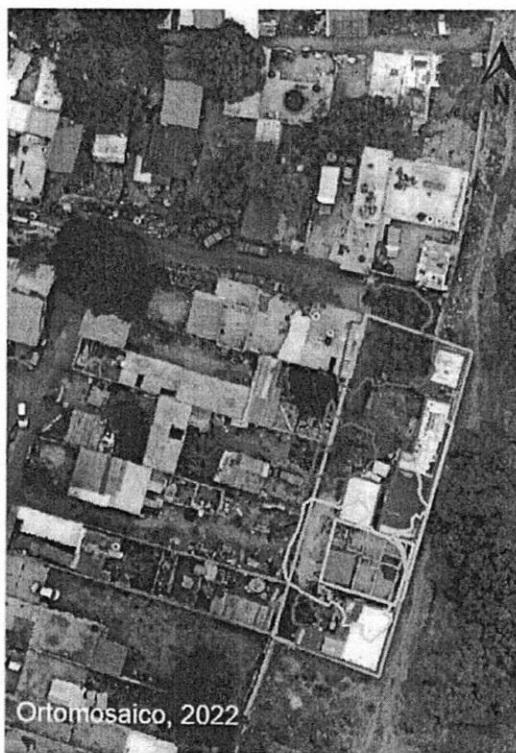
Finalmente, del análisis a la imagen ortomosaico, obtenida del vuelo del dron en 2022, se identificó que en el sitio denunciado, se modificó la cobertura de copa arbórea estimada en 489.74 m², respecto a la imagen de 2020, ya que se disminuyó la cobertura de copa arbórea, actualmente estimada en 293.33 m², por el desplante de los cimientos de la construcción identificada con el número 5, siendo esta la más reciente, como se observa a continuación: -----

Superficie de copa
arbórea 293.33m²

En conclusión, corresponde a la Dirección General de Inspección y Vigilancia Ambiental de la Secretaría del Medio Ambiente de la Ciudad de México, realizar las inspecciones en materia ambiental, toda vez que de la investigación realizada por esta Subprocuraduría, se identificó que se modificó la cobertura arbórea de la zona, lo anterior con motivo de la instalación de las construcciones que son objeto de investigación en la presente.-----
