Expediente: PAOT-2019-1169-SOT-472

RESOLUCIÓN ADMINISTRATIVA

1.- En materia de desarrollo urbano (zonificación: niveles)

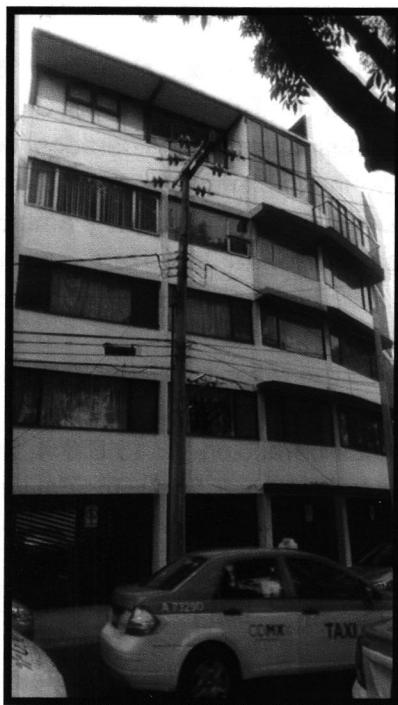
Durante el reconocimiento de hechos realizado por personal adscrito a esta Subprocuraduría en fecha 16 de abril de 2019, se constató un inmueble preexistente de 5 niveles con características físicas de recientes de remodelación en planta baja, para uso de estacionamiento (ver imagen 1).

Imagen 1: Fuente PAOT reconocimiento de hechos 16 de abril de 2019. Se observa inmueble de 5 niveles con trabajos recientes de remodelación.

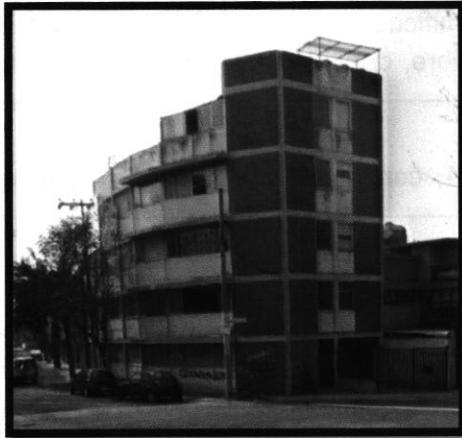
Fuente: captura de Street View de noviembre de 2008.

Imagen No. 2.- Se observa el inmueble de 5 niveles.

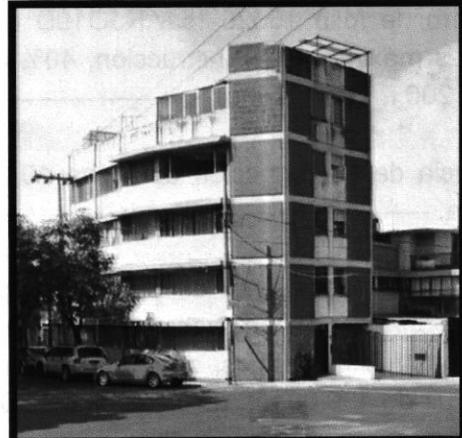
Fuente: captura de Street View de agosto de 2011.

Imagen No. 3.- Inmueble de 5 niveles.

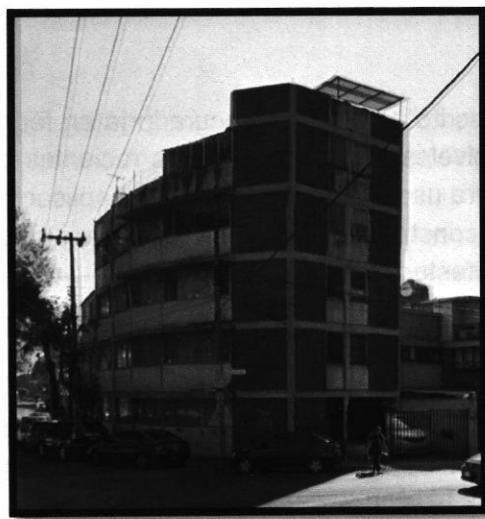
Fuente: captura de Street View de septiembre de 2017.

Imagen No. 4.- Inmueble con 5 niveles sin modificaciones.

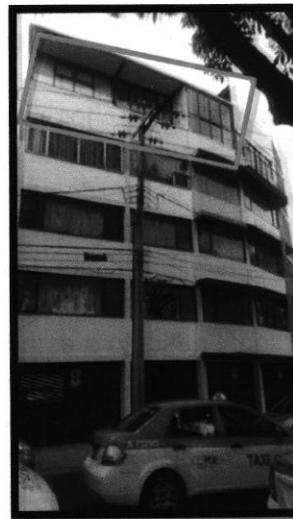
Fuente: PAOT Reconocimiento de Hechos de abril de 2019.

Adicionalmente, personal adscrito a esta Subprocuraduría realizó una búsqueda en el programa Google Maps del cual se obtuvieron imágenes de la herramienta de Street View de los años de 2008 a 2017, constatando que el inmueble contaba con 5 niveles de altura; sin embargo el quinto nivel no se encontraba desplantado en la totalidad de la azotea del cuarto nivel; **por lo que se concluye que se llevó a cabo la ampliación del quinto nivel en la totalidad de la azotea del cuarto nivel.** (Ver imagen 2, 3, 4 y 5)

Imagen No. 5.- inmueble de 5 niveles, en el cual se ejecutó la ampliación del quinto nivel en la totalidad de la azotea.

Adicionalmente, personal adscrito a esta Subprocuraduría realizó una búsqueda en el programa Google Maps del cual se obtuvieron imágenes de la herramienta de Street View de los años de 2008 a 2017, constatando que el inmueble contaba con 5 niveles de altura, sin embargo **el quinto nivel no se encontraba desplantado en la totalidad de la azotea** del cuarto nivel; por lo que se concluye que **se llevó a cabo la ampliación del quinto nivel en la totalidad de la azotea**. -----

5. Los trabajos de construcción (ampliación del quinto nivel) no cuenta con Registro de Manifestación de Construcción, por lo que corresponde a la Dirección General de Gobierno y Asuntos Jurídicos de la Alcaldía Coyoacán, instrumentar visita de verificación en materia de construcción (ampliación y remodelación), valorar la presente resolución administrativa emitida

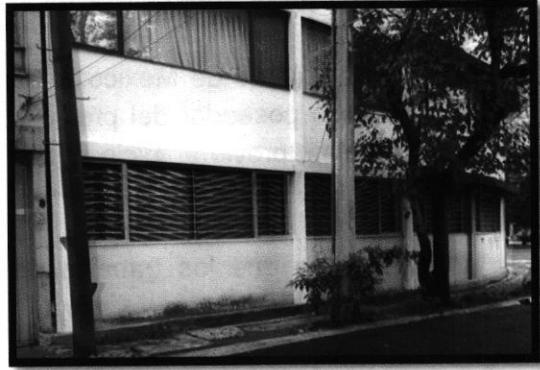
Fuente: Captura de Street View de enero de 2017.

Por lo anterior, personal adscrito a esta Subprocuraduría realizó una búsqueda en el programa Google Maps del cual se obtuvieron imágenes de la herramienta de Street View del año 2017, constatando que en la banqueta del inmueble existió un individuo arbóreo; **por lo que se concluye que se llevó a cabo el derribo del árbol antes referido.** (Ver imagen 6 y 7) -----

Imagen No. 6.- Se observa el individuo arbóreo ubicado en la banqueta en el frente del predio objeto de investigación

En conclusión, se ejecutó el derribo del árbol ubicado al frente del inmueble objeto de investigación sin poder identificar al responsable; corresponde a la Dirección General de Servicios Urbanos de la Alcaldía Coyoacán, realizar la restitución correspondiente mediante la plantación de un individuo arbóreo de conformidad con la norma ambiental en la materia. -----

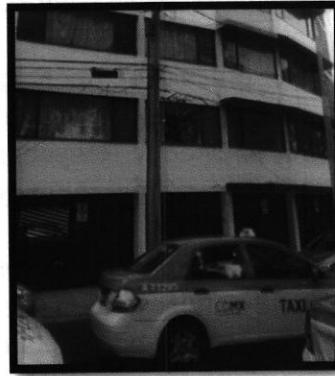
Fuente: : Reconocimiento de Hechos PAOT Abril 2019 .

Durante el reconocimiento de hechos realizado por personal adscrito a esta Subprocuraduría, no se constató en la banqueta frente al inmueble en comento árboles en pie ni tocón que evidencie el derribo de arbolado.

Imagen No. 7.- Se observa la fachada del inmueble sin observar árbol en pie
