**PROCURADURÍA AMBIENTAL Y DEL ORDENAMIENTO  
TERRITORIAL DE LA CIUDAD DE MÉXICO**

**Expediente: PAOT-2022-3277-SOT-871**

**RESOLUCIÓN ADMINISTRATIVA**

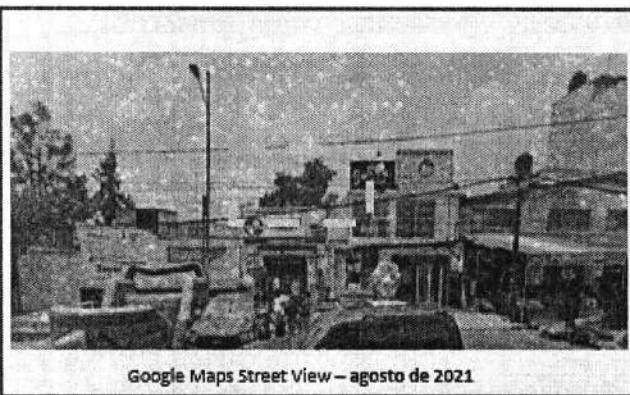
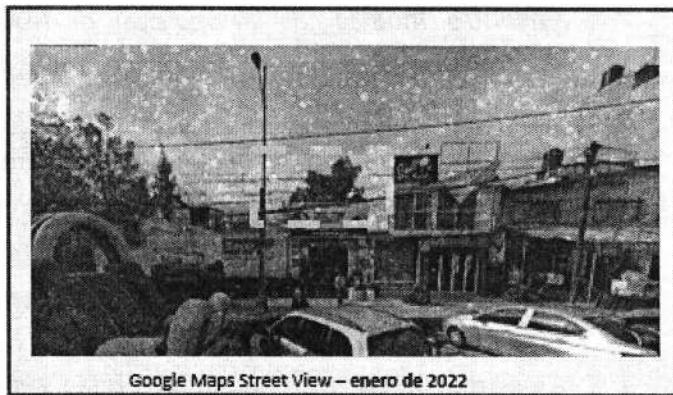
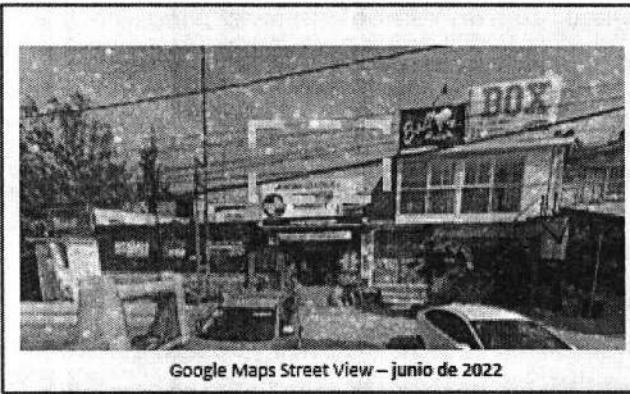
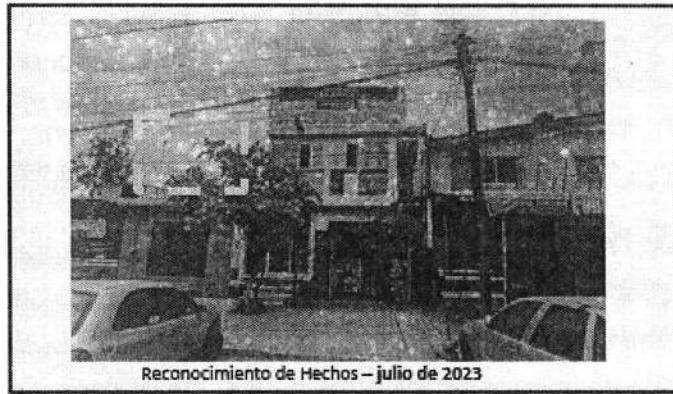
de la Ley Orgánica de la Procuraduría Ambiental y del Ordenamiento Territorial de la Ciudad de México. Tal y como se observa en las siguientes imágenes:

Google Maps Street View – agosto de 2021

Google Maps Street View – enero de 2022

Google Maps Street View – junio de 2022

Reconocimiento de Hechos – julio de 2023

De lo anterior se desprende que entre los años 2019 y 2022 al interior del predio se realizó el derribo de tres árboles.

En conclusión, en el periodo comprendido entre 2019 y 2022 se realizó el derribo de tres individuos arbóreos al interior del predio, sin contar con dictamen técnico ni autorización por parte de la Alcaldía Coyoacán, incumpliendo los artículos 118 y 119 de la Ley Ambiental de Protección a la Tierra en la Ciudad de México, así como la Norma Ambiental para la Ciudad de México NADF-001-RNAT-2015. -----

Corresponde a la Secretaría de Medio Ambiente de la Ciudad de México, valorar el inicio de una nueva visita de inspección por el derribo de arbolado valorando la presente resolución y determinar lo que conforme a derecho proceda. -----
