Expediente: PAOT-2021-2700-SOT-589

## RESOLUCIÓN ADMINISTRATIVA

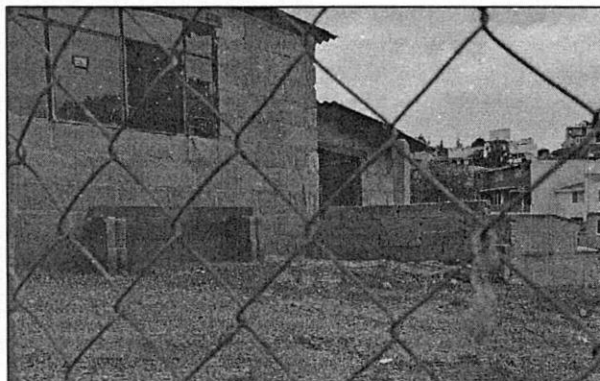
Mediante un primer reconocimiento de hechos en fecha 24 de junio de 2021, realizado por personal adscrito a esta Entidad en el sitio objeto de denuncia, se observó un predio delimitado por una barda de tabique y malla ciclónica con vegetación diversa. Al interior se observó una construcción de aproximadamente 20 m<sup>2</sup> de un nivel de altura la cual se encuentra en obra negra sin habitar, no se constataron trabajos de construcción, trabajadores ni materiales de construcción; tampoco se constató la afectación de área verde. -----

Fuente: Imágenes obtenidas por personal de esta Subprocuraduría.

Por lo anterior, corresponde a la Dirección General de Inspección y Vigilancia Ambiental de la Secretaría del Medio Ambiente de la Ciudad de México, llevar a cabo de acciones de inspección en materia ambiental respecto a las actividades de construcción que se llevaron a cabo en el predio en cuestión, imponiendo las medidas de seguridad y sanciones correspondientes; toda vez que se realizaron en el Área de Valor Ambiental denominada "Barranca Las Margaritas", enviando a esta Entidad el resultado de sus actuaciones. -----

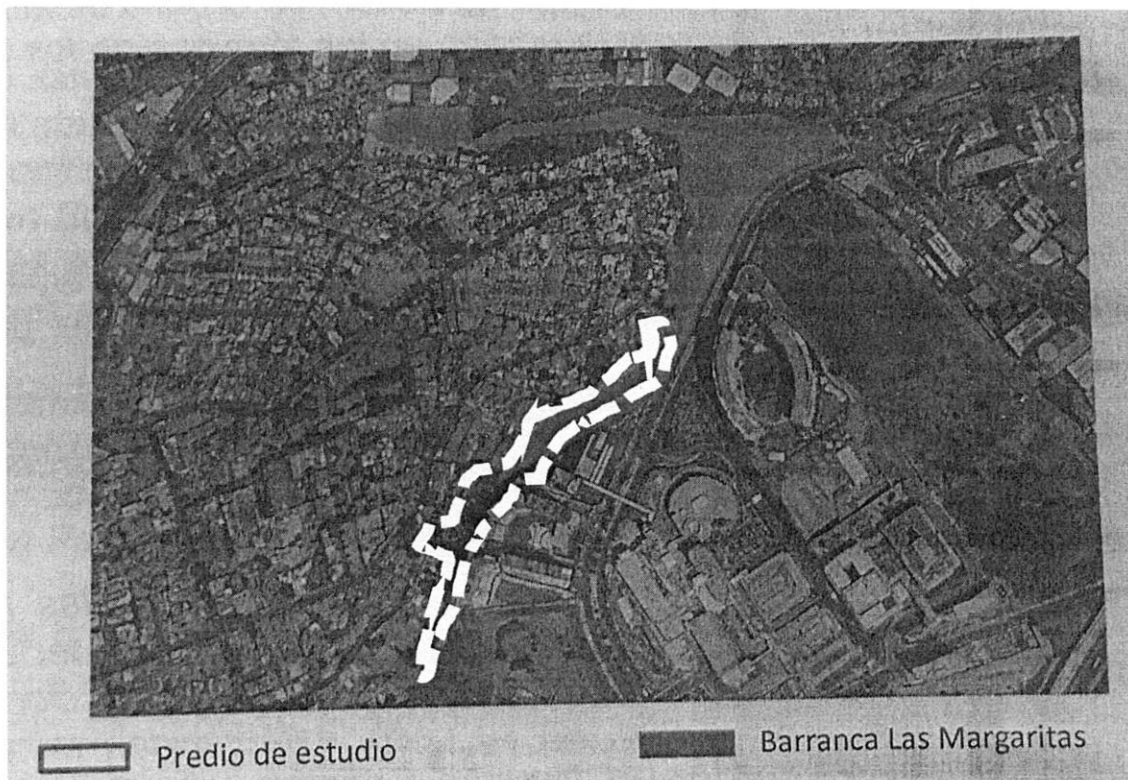
En este sentido, en el predio objeto de investigación únicamente se podrán realizar actividades de construcción en el área con zonificación HSO/18/75/Z correspondiente a 3,506.40 m<sup>2</sup>, toda vez que la fracción norte con superficie de 10,803 m<sup>2</sup> se encuentra dentro del Área de Valor Ambiental (AVA) denominada Barranca las Margaritas". -----

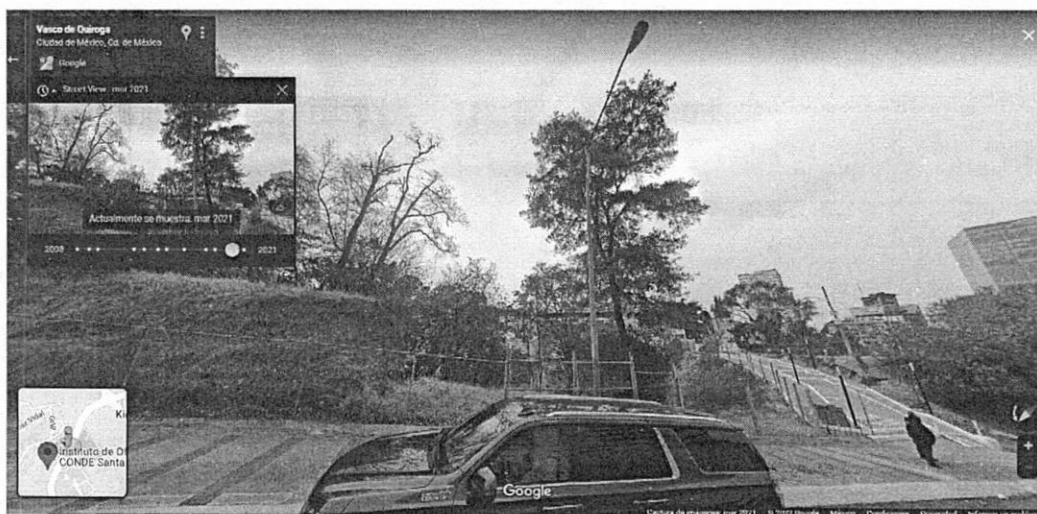
Fuente: Google Maps marzo 2021.

Aunado a lo anterior, del análisis multitemporal realizado por personal adscrito a esta Entidad, se tiene que de las imágenes obtenidas mediante el programa Google Maps utilizando la herramienta Street View, desde marzo de 2021, existe un predio delimitado con malla ciclónica de una altura aproximada de 2 metros, el cual cuenta con diversidad de vegetación. A un costado del predio se observa un paso peatonal con alumbrado público, sin que se observen trabajadores ni actividades de construcción. -----
