Expediente: PAOT-2019-1270-SOT-518

RESOLUCIÓN ADMINISTRATIVA

2. En materia de desarrollo urbano (conservación patrimonial)

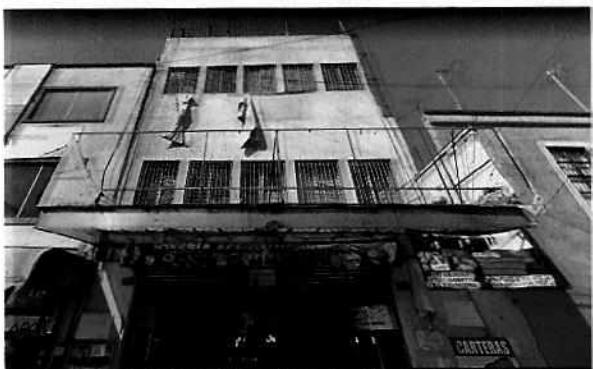
Fuente: vista de Street View Google Maps Enero 2016

Adicionalmente, personal adscrito a esta Subprocuraduría, realizó una búsqueda en el programa Google Maps a través de la herramienta de Street View de la cual se obtuvieron imágenes de los años 2009 a 2016, se observó que el inmueble contaba con 3 niveles de altura; por lo que se concluye que se llevó a cabo la ampliación del 4º nivel entre los años 2016 y 2019, (ver imagen 1 y 2). -----

Imagen 1-Inmueble de 3 niveles con estructuras metálicas para preparación del cuarto nivel.

En conclusión, derivado del análisis de las documentales que obran en el expediente de mérito, se tiene que la construcción ejecutada en el inmueble denunciado, **no contó con autorización de la Coordinación Nacional de Monumentos Históricos del Instituto Nacional de Antropología e Historia ni dictamen técnico por parte de la Dirección del Patrimonio Cultural Urbano y de Espacio Público de la Secretaría de Desarrollo Urbano y Vivienda de la Ciudad de México.**

Corresponde al Instituto de Verificación Administrativa de la Ciudad de México, enviar el resultado del procedimiento derivado de la visita de verificación ejecutada en fecha 29 de julio del 2019, e imponer las medidas cautelares y sanciones conforme a derecho corresponda.

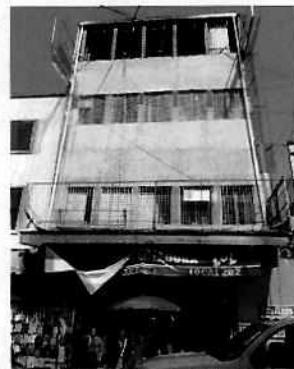
Fuente: PAOT Reconocimiento de Hechos Abril 2019

Durante los reconocimientos de hechos realizados por personal adscrito a esta Subprocuraduría, se constató un inmueble preexistente de 4 niveles; es importante mencionar que el último nivel se encuentra conformado por perfiles metálicos y una techumbre de lámina. -----

Imagen 2-Inmueble de 4 niveles, el cuarto nivel se encuentra conformado por estructuras metálicas y techumbre de lámina.

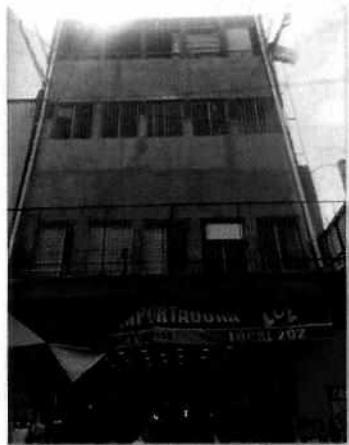
Fuente PAOT RH 25 de Abril de 2019

Durante los reconocimientos de hechos realizados por personal adscrito a esta Subprocuraduría, se constató un inmueble preexistente de 4 niveles, durante las diligencias no se observó ningún material de construcción ni trabajos de ningún tipo ni letrero con datos del Registro de Manifestación de Construcción; es importante mencionar que el último nivel se encuentra conformado por perfiles metálicos y una techumbre de lámina, por lo que dicho nivel se encuentra en obra negra (ver imagen 3,4 y 5).

Imagen 1 Inmueble de 4 niveles, con establecimientos mercantiles en los primeros 2 niveles. El último nivel no está concluido.

En conclusión, de las constancias que integran el expediente se desprende que la construcción objeto de denuncia (ampliación del cuarto nivel) incumple el artículo 28 y 47 del Reglamento de Construcciones para la Ciudad de México, toda vez que **no cuenta con Registro de Manifestación de Construcción registrado ante la Alcaldía Cuauhtémoc, ni autorización por parte del Instituto Nacional de**

Corresponde a la Dirección General de Gobierno de la Alcaldía Cuauhtémoc, enviar el resultado del procedimiento derivado de la Orden de Verificación AC/DGG/SVR/OVO/540/2019, e imponer las medidas de seguridad y sanciones aplicables.

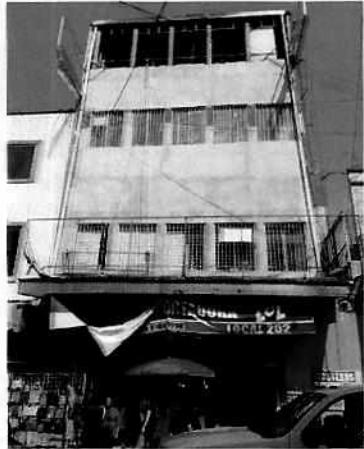
Fuente PAOT RH 11 de junio de 2019

Imagen 2 Inmueble de 4 niveles, con establecimientos mercantiles en los primeros 2 niveles. El último nivel no está concluido.

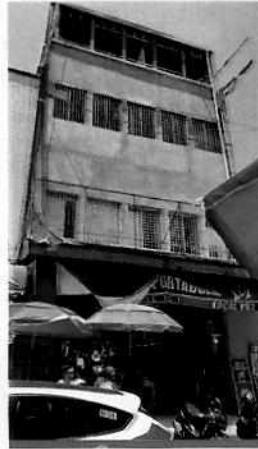
Fuente PAOT RH 15 de agosto de 2019

Imagen 3 Inmueble de 4 niveles, con establecimientos mercantiles en los primeros 2 niveles. El último nivel no está concluido.
