RESOLUCIÓN ADMINISTRATIVA

EXPEDIENTE: PAOT-2019-1248-SOT-508
Y ACUMULADO PAOT-2019-4491-SOT-1658

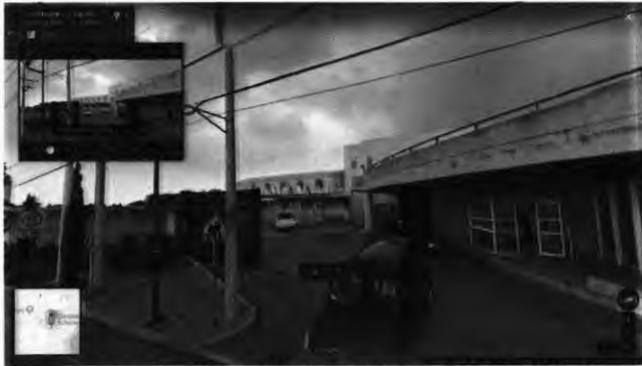
Imagen No. 1 – Inmueble objeto de investigación, se observa descubierta la zona del estacionamiento.

Fuente: captura de Street View de septiembre de 2009.

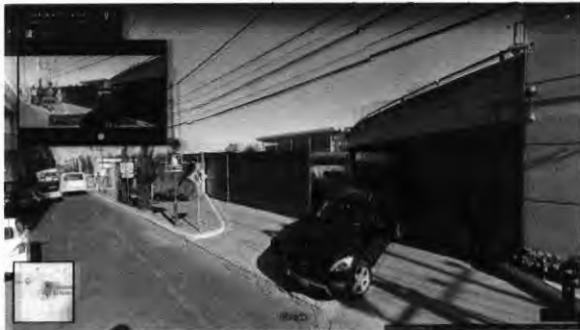
Imagen No. 3 - Se mantiene libre de edificación la zona de estacionamiento.

Fuente: captura de Street View de diciembre de 2014.

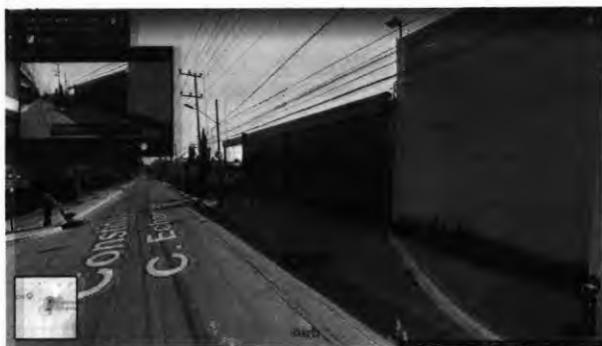
Imagen No. 5.- Se mantiene sin techumbre el estacionamiento del inmueble.

Fuente: captura de Street View de abril de 2017.

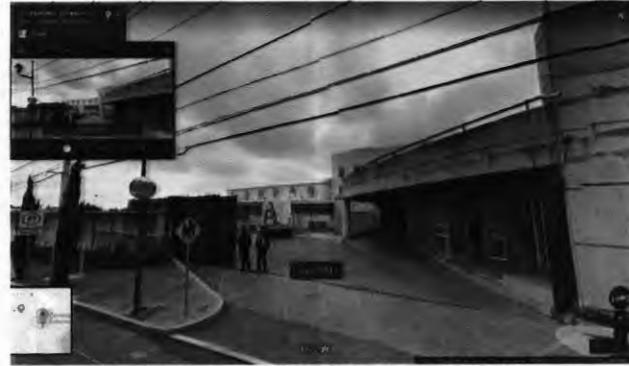
Imagen No. 2 – Se observa que continúa descubierta el área de estacionamiento.

Fuente: captura de Street View de agosto de 2011.

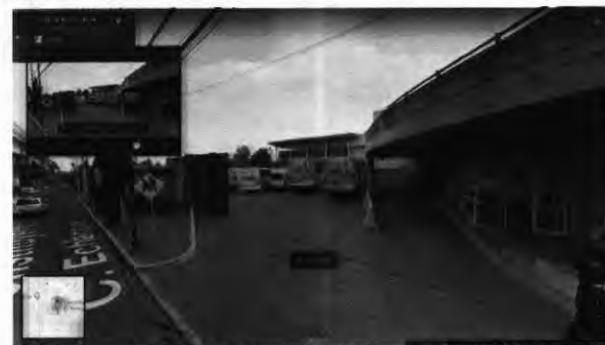
Imagen No. 4.- No se observa techumbre en la zona de estacionamiento.

Fuente: captura de Street View de noviembre de 2016.

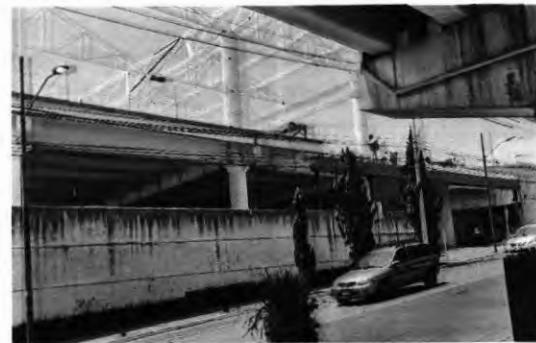
Imagen No. 6.- Se observa un cuerpo constructivo de 2 niveles a base de estructura metálica, con techumbre aserrada de armadura desplanta en el área del estacionamiento.

Fuente: Reconocimiento de hechos realizado por personal adscrito a esta Subprocuraduría en fecha 22 de mayo de 2019.

En el análisis multitemporal se observó que en el periodo que comprende del mes de agosto del 2011 al mes de abril de 2017, no existía techumbre alguna sobre el área del estacionamiento, mientras que en mayo de 2019 se observa un nuevo cuerpo constructivo en obra negra de 2 niveles a base de estructura metálica, con techumbre aserrada de armadura.

Dicho lo anterior, se concluye que **los trabajos ejecutados en el predio objeto de denuncia, no se encuentran dentro de lo establecido en los artículos 62 ni 224 del Reglamento de Construcciones de la Ciudad de México, toda vez que la edificación de 2 niveles a base de estructura metálica, con techumbre aserrada de armadura en donde actualmente opera la tienda de autoservicio denominada "Súper Kosher Prime", de conformidad con el artículo 47 del Reglamento de Construcciones para la Ciudad de México, requiere de Registro de Manifestación de Construcción; por lo que corresponde a la Dirección General Jurídica y de Gobierno de la Alcaldía Cuajimalpa de Morelos, instrumentar visita de verificación en materia de construcción (obra nueva, área libre, superficie de desplante y superficie máxima de construcción) en el predio ubicado en Ing. Carlos Echanove número 224 (específicamente en la tienda de autoservicio denominada "Súper Kosher Prime"), Colonia Lomas de Vista Hermosa, Alcaldía Cuajimalpa de Morelos, e imponer las medidas de seguridad y sanciones procedentes.**

Asimismo, corresponde a la Dirección General de Obras y Desarrollo Urbano de la Alcaldía Cuajimalpa de Morelos, considerar ante la solicitud del desarrollador del Registro de Obra Ejecutada y/o Acuerdo de Regularización para la edificación de 2 niveles a base de estructura metálica, con techumbre aserrada de armadura en donde actualmente opera la tienda de autoservicio denominada "Súper Kosher Prime" objeto de denuncia, negar su autorización hasta en tanto se cumpla la zonificación aplicable al predio conforme al Programa Parcial de Desarrollo Urbano LOMAS DE VISTA HERMOSA, del Programa Delegacional de Desarrollo Urbano vigente para Cuajimalpa de Morelos, de conformidad en el artículo 72 del Reglamento de Construcciones para la Ciudad de México.

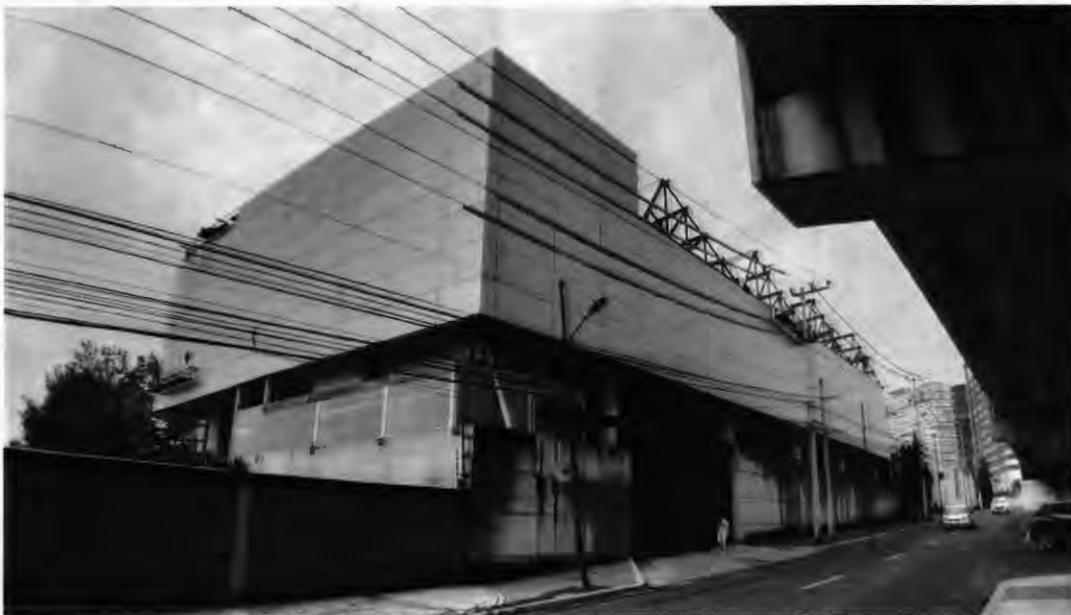
Imagen No. 7 - Inmueble objeto de investigación, en el cual se observa un cuerpo constructivo de 2 niveles a base de estructura metálica, con techumbre aserrada de armadura y revestida con acabados metálicos.

Fuente: Reconocimiento de hechos realizado por personal adscrito a esta Subprocuraduría en fecha 25 de julio de 2019.
