PROCURADURÍA AMBIENTAL Y DEL ORDENAMIENTO TERRITORIAL
DE LA CIUDAD DE MÉXICO
SUBPROCURADURÍA AMBIENTAL, DE PROTECCIÓN Y BIENESTAR A LOS
ANIMALES

Expediente: PAOT-2019-1907-SPA-1093

RESOLUCIÓN ADMINISTRATIVA

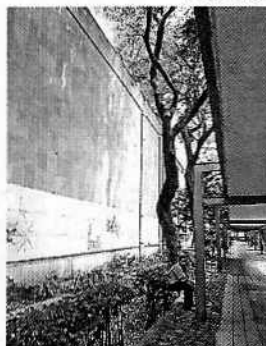
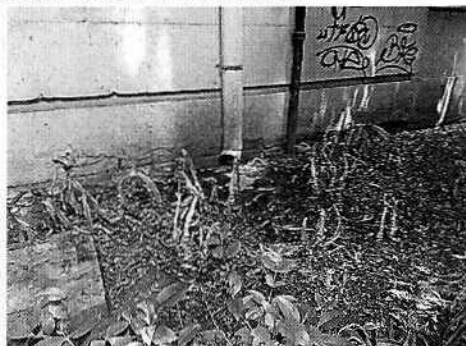
- La presencia de dos tubos de PVC usados como desagüe pluvial, localizados en la cara posterior del edificio en mención, mismos que descargan en un área verde que rodea al inmueble.
- Se observó que en la zona donde termina uno de los tubos de PVC, se encuentra un charco de agua jabonosa, toda vez que presenta una capa espumosa, desprendiendo un olor putrefacto debido a su estancamiento; aunado a que la vegetación a su alrededor se encuentra amarillenta y en declive.
- Asimismo, no se constató en dicha área verde algún tocón que indicara el derribo de algún individuo arbóreo.

Fotografías 1-2. Vista de los tubos de desagüe, mismos que derivaban en el área verde provocando un encharcamiento.

Al respecto, mediante dictamen técnico con número de folio PAOT-2019-617-DEDPPA-232 personal de esta Subprocuraduría determinó que la causa de la marchitez y decaimiento que presentan las plantas ornamentales del área afectada es ocasionada por el estancamiento de agua y la consecuente saturación del sustrato que dificulta la oxigenación asfixiando sus raíces. Por lo anterior, las acciones de manejo recomendadas consisten en la conexión de los tubos de PVC a la red de drenaje sanitario con el fin de evitar el estancamiento de agua sobre el área verde, así como restaurar la porción del área verde afectada mediante la descompactación de la capa superficial y sustituir las plantas ornamentales marchitas y decaídas por otras vigorosas.

En seguimiento de lo anterior, se solicitó a la Dirección de Estudios y Dictámenes de Protección Ambiental de esta Subprocuraduría, llevar a cabo un dictamen técnico sobre la afectación del área verde motivo de denuncia, por el vertimiento de aguas residuales proveniente de los tubos de desagüe que derivan de la azotea del inmueble del Sindicato Nacional de Trabajadores de Hacienda y del Servicio de Administración Tributaria, y en su caso determinar la compensación correspondiente.

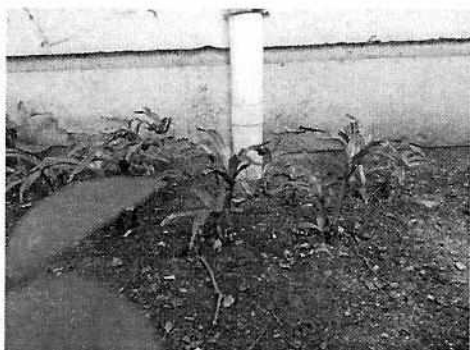
informó a esta Entidad que llevaron a cabo la conexión de los dos tubos de PVC a la red de drenaje, hechos que fueron constatados por personal adscrito a esta Entidad durante una nueva visita de reconocimiento de hechos, en la cual se constató la extensión de dichos tubos hacia el suelo. Asimismo, se constataron indicios de la remoción del suelo circundante a las tuberías en mención y la presencia de nuevas plantas vigorosas.

Fotografías 1-2. Se observan los tubos de desagüe que se encuentran extendidos a la red de drenaje, así como plantas nuevas en la zona donde anteriormente se encharcaba.

- Mediante la promoción de cumplimiento voluntario los presuntos responsables llevaron a cabo la conexión de los tubos de desagüe de PVC hacia la red de drenaje, así como la plantación de nuevas plantas en el espacio de área verde donde se encontraba encharcado.
