PROCURADURÍA AMBIENTAL Y DEL ORDENAMIENTO  
TERRITORIAL DE LA CIUDAD DE MÉXICO  
SUBPROCURADURÍA DE ORDENAMIENTO

EXPEDIENTE: PAOT-2019-AO-60-SOT-52

## RESOLUCIÓN ADMINISTRATIVA

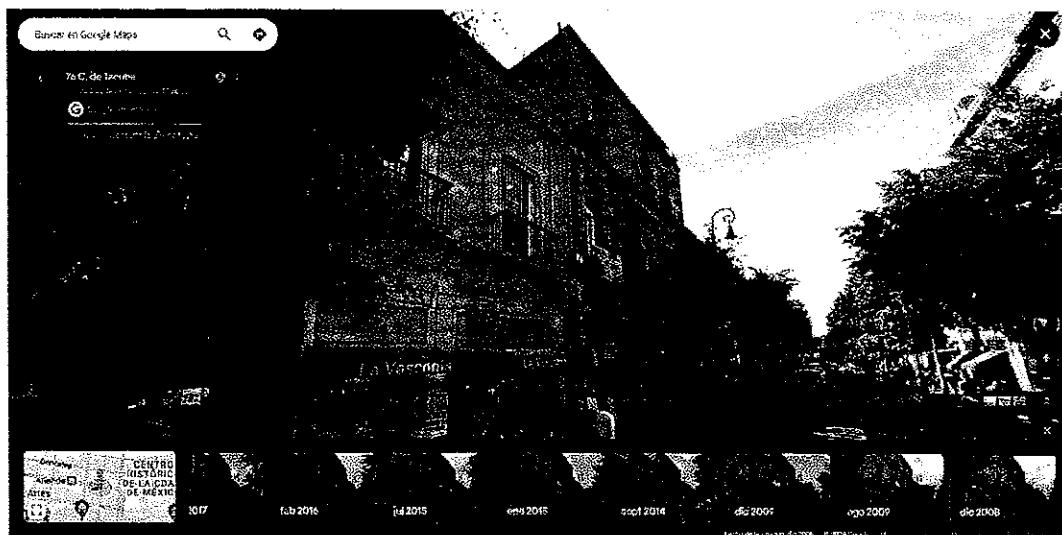
De tales consideraciones, previo al análisis de las constancias que obran en el expediente en el que se actúa, es importante señalar que de la búsqueda en la herramienta electrónica Google Maps, en vista de calle, se da cuenta que el inmueble que nos ocupa, cuenta con tres niveles de altura desde la vista más antigua que corresponde al año 2008, tal como se observa en la siguiente imagen:

Por otro lado, por lo que respecta a la materia de desarrollo urbano (zonificación), como ya se mencionó anteriormente, el inmueble cuenta con 3 niveles preexistentes de altura desde la vista más antigua en Google Maps, que corresponde al año 2008; lo cual se robustece

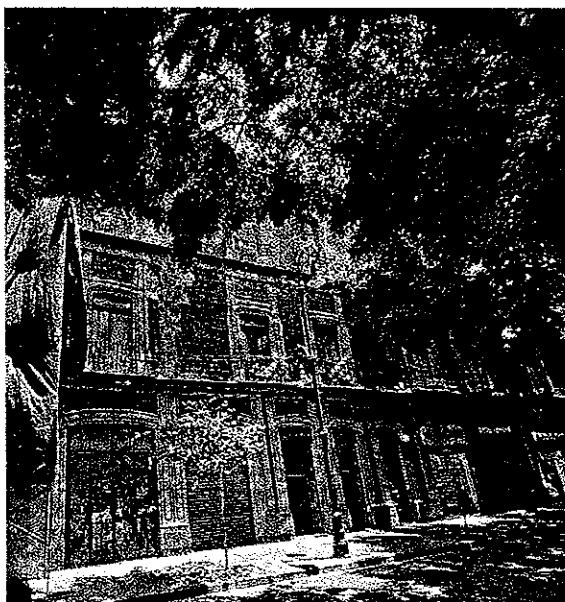
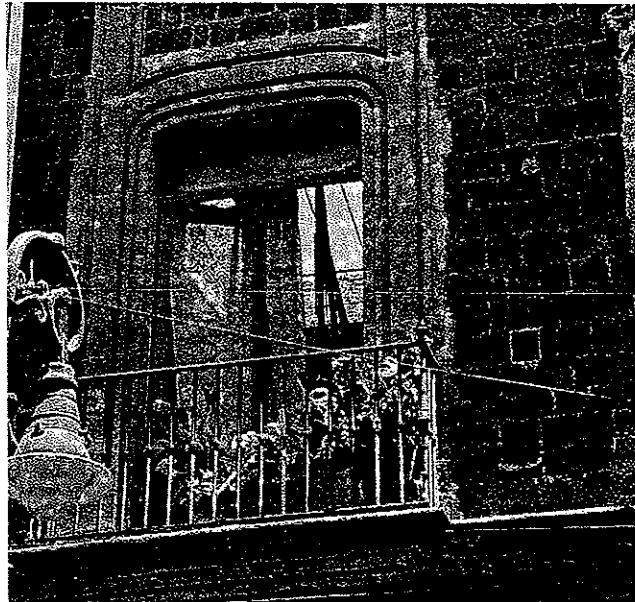
FUENTE: Reconocimiento de hechos de fecha 03 de junio de 2024

de un último reconocimiento de hechos realizado por personal adscrito a esta Entidad, del que se desprende que el predio cuenta únicamente con 3 niveles de altura, así como que se observó el retiro de muros, entrepiso y techumbre y cascajo; no obstante al momento de la diligencia no se observaron trabajos de obra. Ver imágenes siguientes: -----

En concordancia con lo anterior, toda vez que se tienen acreditados incumplimientos en la materia de desarrollo urbano (conservación patrimonial), corresponde en primer lugar al Instituto de Nacional de Antropología e Historia, instrumentar visita de verificación e imponer las medidas de seguridad y sanciones que conforme a derecho correspondan, así como enviar a esta Entidad el resultado de su actuación. -----

Corresponde a la Dirección Ejecutiva de Verificación del Instituto de Verificación Administrativa de la Ciudad de México, ejecutar visita de verificación en materia de desarrollo urbano (conservación patrimonial), e imponer las medidas de seguridad y sanciones que conforme a derecho correspondan, así como enviar a esta Entidad el resultado de su actuación. -----

Corresponde a la Dirección General de Gobierno de la Alcaldía Cuauhtémoc, instrumentar visita de verificación en materia de construcción, respecto de los trabajos de obra
