PROCURADURÍA AMBIENTAL Y DEL ORDENAMIENTO
TERRITORIAL DE LA CIUDAD DE MÉXICO

EXPEDIENTE: PAOT-2019-AO-56-SOT-48
Y ACUMULADO PAOT-2019-5031-SOT-1807

RESOLUCIÓN ADMINISTRATIVA

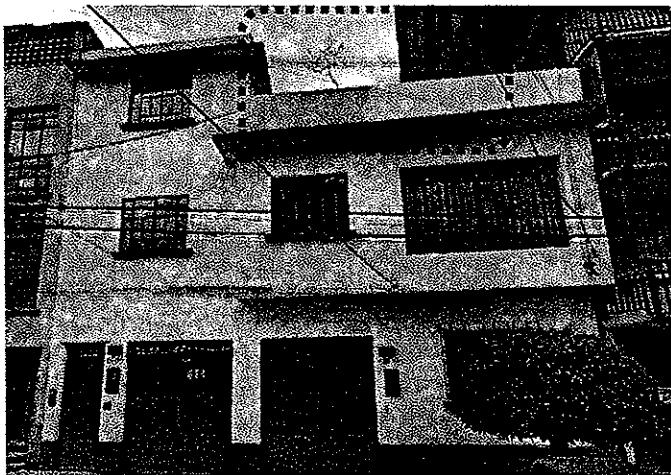
Google Maps Street View – febrero de 2019

De la información obtenida y de lo constatado durante el reconocimiento de hechos realizado por personal adscrito a esta Subprocuraduría, se advierte que se llevó a cabo una ampliación horizontal del nivel 3 del inmueble investigado, observándose en las siguientes imágenes:

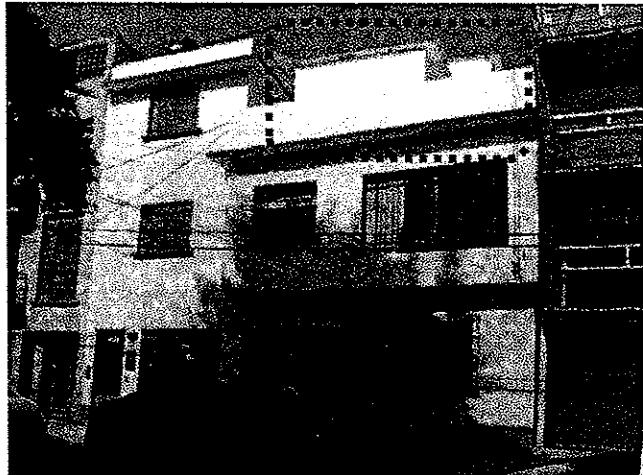
Reconocimiento de hechos – 24 de octubre de 2019

Ahora bien, durante el reconocimiento de hechos de fecha 24 de octubre de 2019 realizado por personal adscrito a esta Subprocuraduría, se constató que en la sección norte de la losa de entrepiso del nivel 2 se desplanta una construcción adicional la cual se encuentra delimitada por paneles y techada por láminas corrugadas, con características de habitabilidad, siendo esta una ampliación horizontal del nivel 3 del inmueble investigado. -----

Refuerza lo anterior las pruebas aportadas por la persona denunciante en su escrito de denuncia, fotografías que advierten trabajos de construcción (ampliación horizontal del nivel 3) de locales sobre la losa de entrepiso del nivel 2 en su sección sur mediante materiales semipermanentes, los cuales por sus características físicas son espacios habitables.

En conclusión, se ejecutaron trabajos de obra consistentes en la construcción de locales sobre la losa de entepiso del nivel 2 en su sección sur, mediante materiales semipermanentes, los cuales por sus características físicas son espacios habitables, siendo esta una ampliación horizontal del nivel 3 sin contar con Registro de Manifestación de Construcción, incumpliendo el artículo 47 del Reglamento de Construcciones para la Ciudad de México. Aunado a lo anterior, dichos trabajos de obra no contaron con el dictamen técnico en materia de conservación patrimonial emitido por la Secretaría de Desarrollo Urbano y Vivienda de la Ciudad de México, contraviniendo la Norma de Ordenación número 4 de Áreas de Actuación y el artículo 28 del Reglamento de Construcciones para la Ciudad de México. -----

Por otra parte, corresponde a la Alcaldía Cuauhtémoc instrumentar visita de verificación en materia de construcción al inmueble investigado, así como determinar lo que conforme a derecho corresponda. --
