Expediente: PAOT-2020-4076-SOT-869

RESOLUCIÓN ADMINISTRATIVA

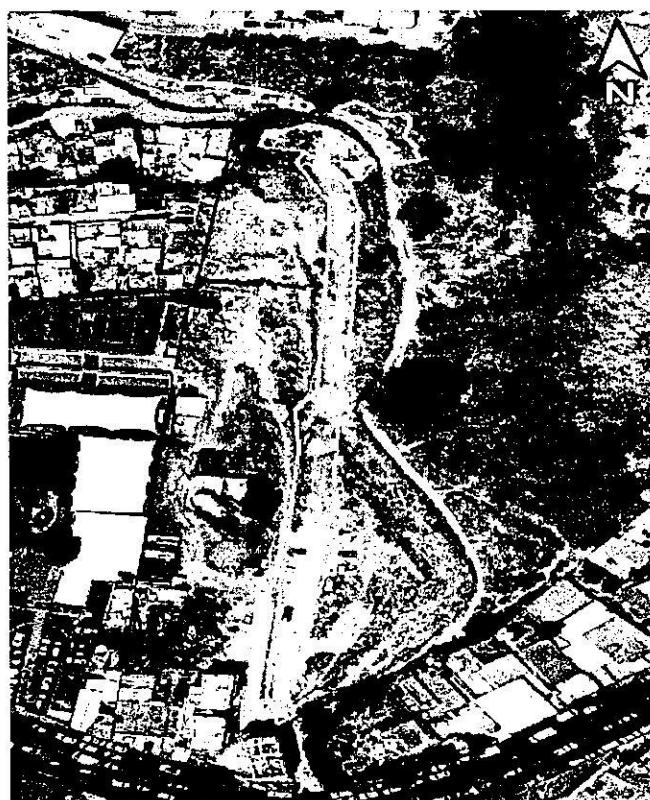
Imagen 1: Fuente PAOT Ortomosaico obtenido del sobrevuelo

Durante la diligencia se realizó un sobrevuelo de un vehículo aéreo no tripulado, para cubrir la zona de interés, por lo que del análisis a las imágenes obtenidas, se identificó la apertura de un camino con longitud de 200 m, afectando una superficie de 1,448.17 m², y se estima que el depósito de residuos de la construcción afectó una superficie de 118.64 m², con volumen de 131.69 m³, como se muestra en la imagen.

- Camino
- Residuos
- Imagen Ortomosaico
obtenida de sobrevuelo de
dron 04/abril/2022

Descripción	Longitud m	Superficie m ²	E	N
Camino	200	1448.17	475929	2140792
Superficie	m ²	Volumen m ³	E	N
Residuos	118.64	131.69	475944	2140877

En razón de lo anterior, corresponde a la Dirección General de Inspección y Vigilancia Ambiental de la Secretaría del Medio Ambiente de la Ciudad de México, instrumentar acciones de inspección y vigilancia, a efecto de que las actividades realizadas cuenten con autorización en materia de impacto ambiental correspondiente, toda vez que, la apertura de caminos, la afectación de cubierta vegetal y el depósito de residuos de la construcción se realizaron dentro del Área de Valor Ambiental denominada "Barranca Mixcoac", imponiendo las medidas y sanciones que en derecho procedan enviando a esta Entidad el resultado de su actuar.

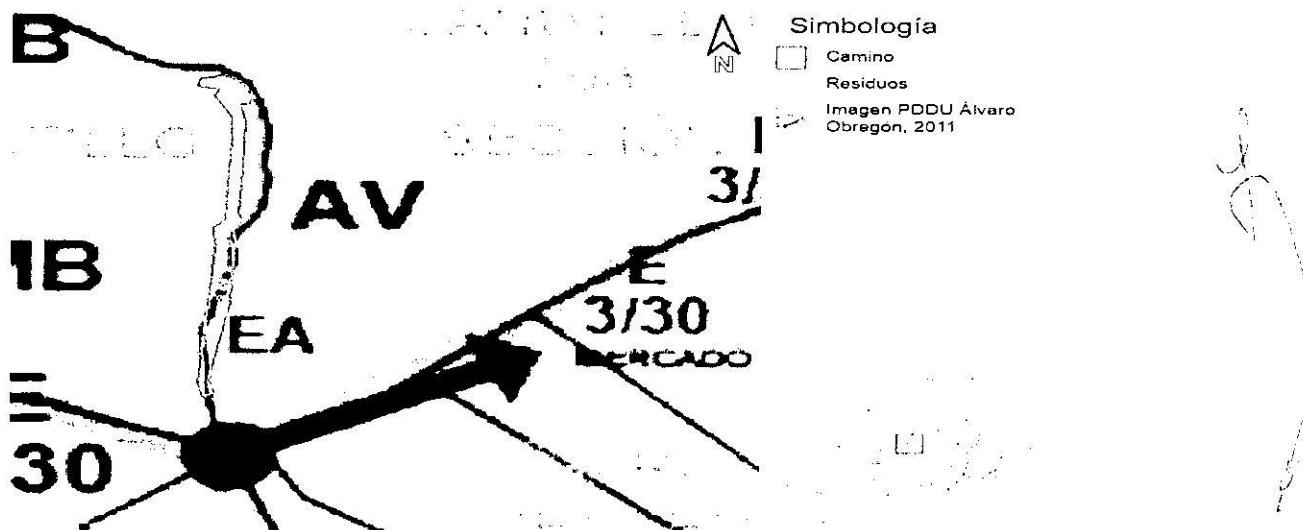
Imagen 3: Fuente PDDU- Álvaro

Asimismo, de la consulta al Programa Delegacional de Desarrollo Urbano vigente para Álvaro Obregón y al Sistema de Información del Patrimonio Ambiental y Urbano de la Ciudad de México (SIG-PAOT) se identificó que los hechos motivo de denuncia se ubican en la zonificación AV (Área Verde) y EA (Espacios Abiertos) y dentro de la poligonal del Área de Valor Ambiental "Barranca Mixcoac".-----

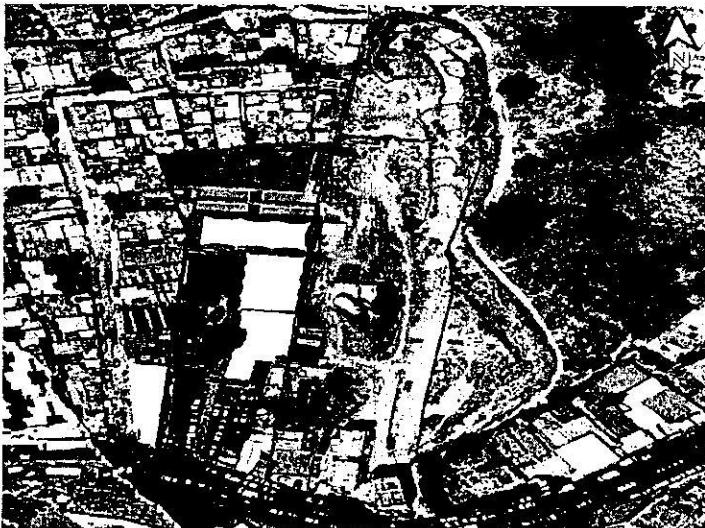
Imagen 6: Fuente PAOT sobrevuelo 04 de abril de 2022

Por otra parte, de la comparación de las imágenes disponibles en Google Earth (año 2008) y de la obtenida con el sobrevuelo de dron, se identificaron cambios respecto a la cubierta vegetal (árboles y/o arbustos) en una superficie de 712.84 m², la cual se encontraba distribuida en el extremo norte del predio, con domicilio en Avenida Centenario número 1191, colonia Canutillo Alcaldía Álvaro Obregón.

Superficie y coordenadas centroides de copa arbórea afectada UTM WGS84 zona 14 norte			
Nombre	Superficie de copa arbórea afectada m ²	E	N
1	144.71	475932	2140810
2	153.35	475933	2140840
3	44.96	475936	2140860
4	369.82	475922	2140870
Total	712.84

En conclusión, se realizaron trabajos con maquinaria pesada para la apertura de un camino de una longitud aproximada de 200 m afectando una superficie total de 1,448.17 m²; asimismo, se afectó cubierta vegetal (árboles y/o arbustos) en una superficie de 712.84 m² en el predio con domicilio en Avenida Centenario número 1191, colonia Canutillo, Alcaldía Álvaro Obregón. Adicionalmente se realizó el depósito de residuos de la construcción en una superficie de 118.64 m² con volumen de 131.69 m³; todo lo anterior al interior del Área de Valor Ambiental denominada "Barranca Mixcoac", donde únicamente se permiten actividades que mejor preserven las condiciones ambientales.
